INFORME DE HITO DE CONTROL
N° 004-2021-OCI/0330-SCC

CONTROL CONCURRENTE
MUNICIPALIDAD DISTRITAL DE LIMABAMBA
LIMABAMBA, RODRÍGUEZ DE MENDOZA, AMAZONAS

**OBRA: “CONSTRUCCIÓN DE PISTAS Y VEREDAS EN
LAS CALLES DE LA LOCALIDAD DE LIMABAMBA,
DISTRITO DE LIMABAMBA, RODRÍGUEZ DE MENDOZA,
AMAZONAS”**

**HITO DE CONTROL N° 2: EJECUCIÓN Y SUPERVISIÓN
DE OBRA - VALORIZACIÓN DE OBRA N° 4**

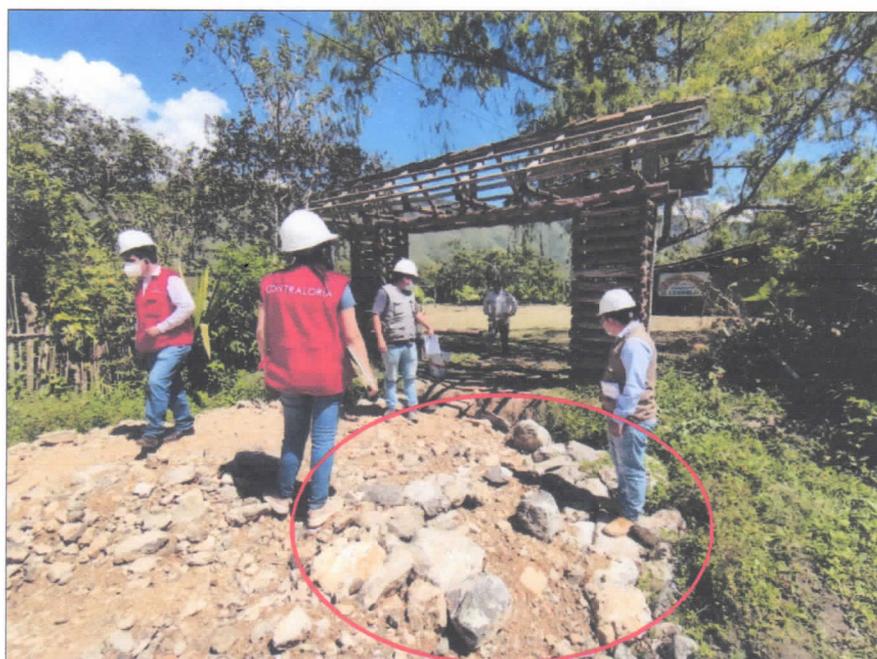
Imagen N° 1: Se aprecia la colocación de material OVER con diámetros y alturas superiores a las establecidas en las especificaciones técnicas.

Al respecto las especificaciones técnicas establecen, "Este trabajo consiste en la colocación, preparación y suministro de material OVER con diámetros que varían entre 4" a 8" en las zonas donde el proyecto contemple rellenos para la conformación de los terraplenes, de conformidad con los alineamientos, pendientes, perfiles transversales indicados en los planos y como sea indicado por la Supervisión". (El subrayado es nuestro).

Asimismo, se advierte de acuerdo a los planos de detalles que la altura para la colocación de relleno con OVER es de 0.30m, lo cual no se cumple como consta en el Acta de Visita

de Obra, donde el residente de obra indicó que, "(...) colocación de material OVER con una altura de $h=1.50m$ (...)".

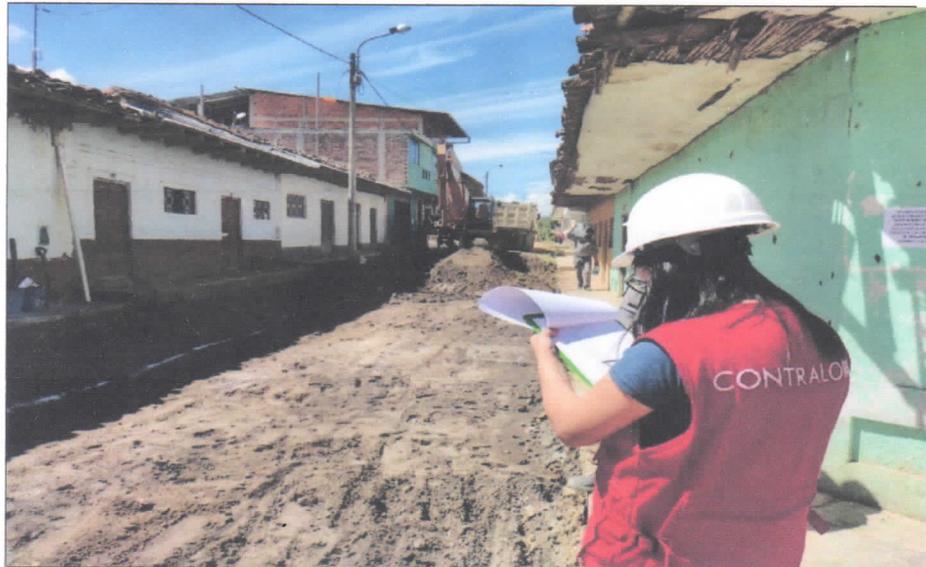
De la visita física a la obra, y como consta en el Acta de Visita a Obra n.° 008-2021-OCI/MPRM de 10 de junio de 2021, se advierte que existen frentes de trabajo y calles pavimentadas que no cuentan con ningún tipo de señalización y seguridad, poniendo en riesgo a los trabajadores de la obra y la población beneficiaria que colinda con dichos frentes de trabajo, como se muestra a continuación:

Imagen N° 2: Durante el recorrido de la obra, se evidencia que el área de trabajo no se encuentra señalizada con elementos de seguridad.

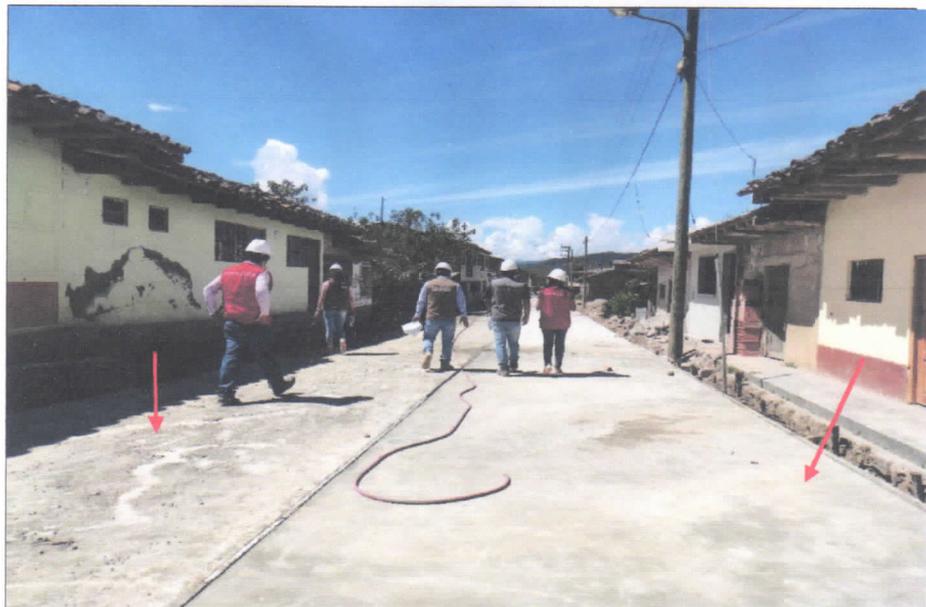
Imagen N° 3: Se observa que a ambos lados de la pista pavimentada, se encuentran zanjas proyectadas para construcción de cunetas, sin ningún tipo de señalización ni protección.

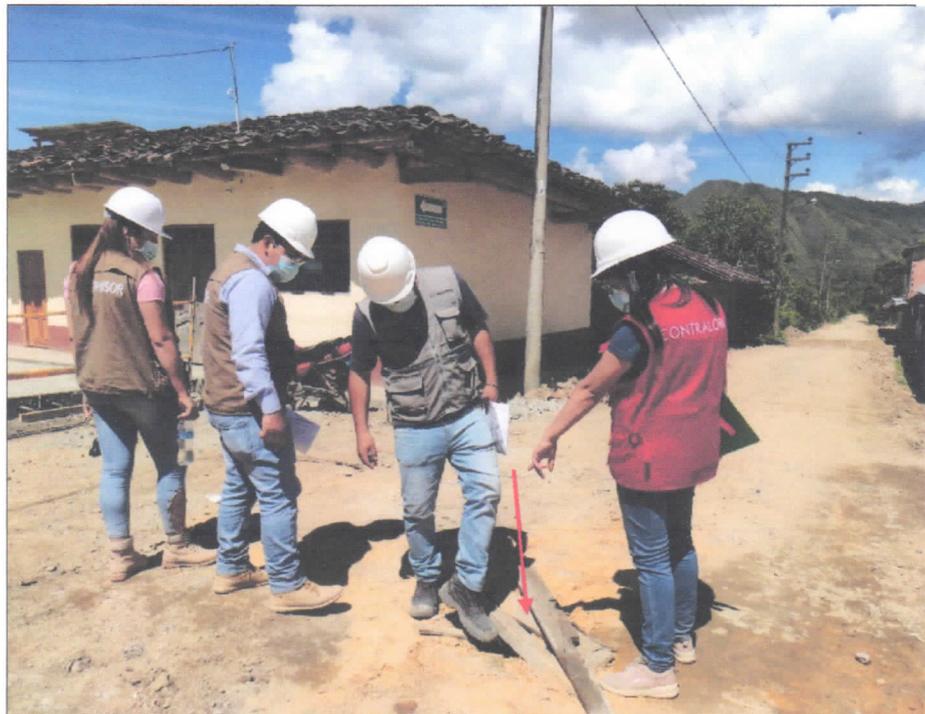
Imagen N° 4: Se aprecia un buzón cubierto con tablas, dado que no cuenta con tapa del techo y sin ningún tipo de señalización.
