INFORME DE HITO DE CONTROL
N° 003-2021-OCI/0330-SCC

OBRA: “CREACIÓN DE PISTAS, VEREDAS Y CUNETAS
EN LA LOCALIDAD DE HUAMBO, DISTRITO DE
HUAMBO, RODRÍGUEZ DE MENDOZA, AMAZONAS”

HITO DE CONTROL N° 2: EJECUCIÓN Y SUPERVISIÓN
DE OBRA - VALORIZACIÓN DE OBRA N° 8

PERÍODO DE EVALUACIÓN DEL HITO DE CONTROL:
DEL 9 AL 11 DE JUNIO DE 2021

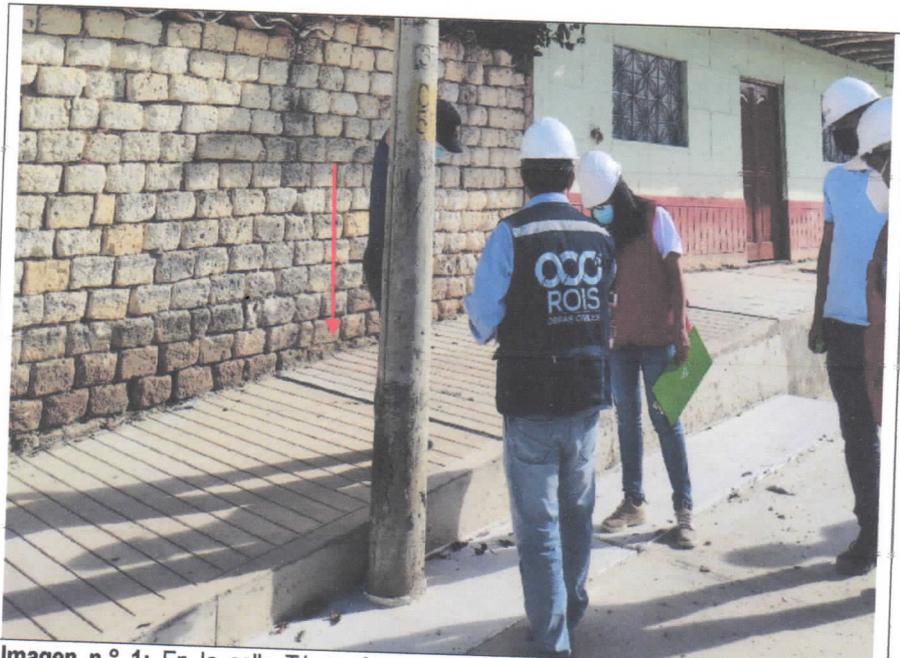
Imagen n.º 1: En la calle Túpac Amaru C-1, se aprecia una rampa con pendiente pronunciada.

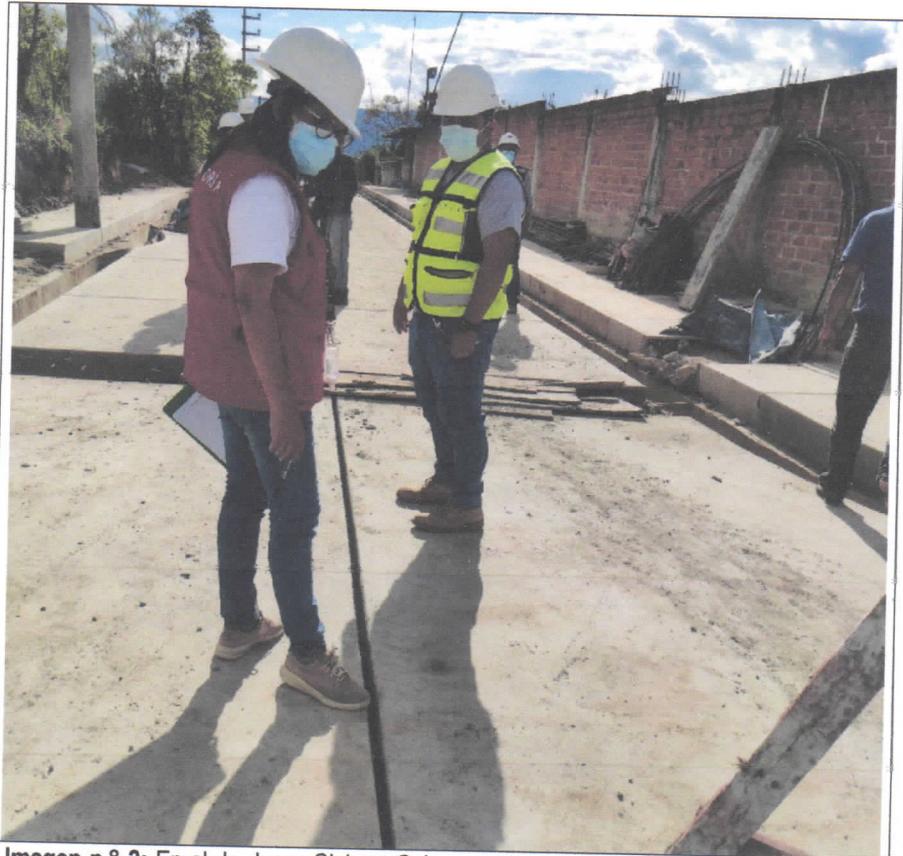
Imagen n.º 2: En el Jr. Jorge Chávez C-1, se advierte la falta de llenado de juntas de cunetas y de la losa de concreto.

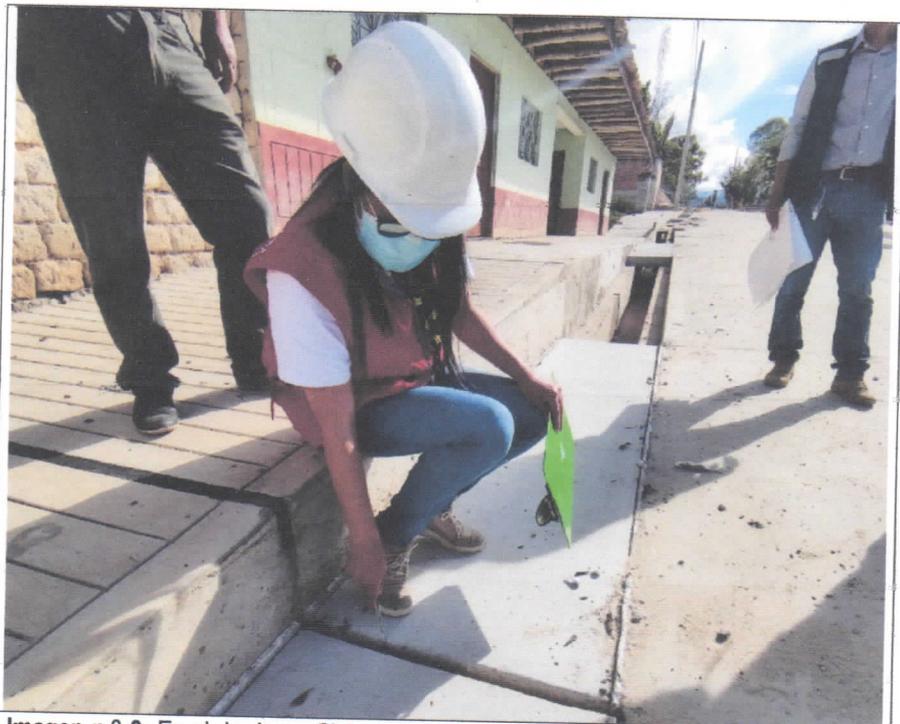
Imagen n.º 3: En el Jr. Jorge Chávez C-1, se advierte la falta de llenado de juntas de cunetas y de la losa de concreto.

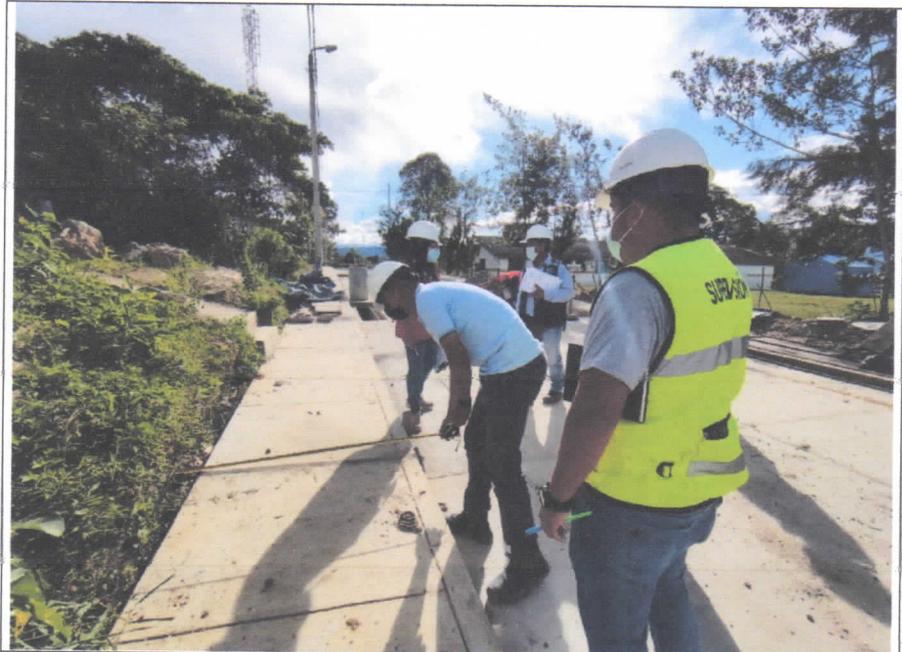
Imagen n.º 4: En el Jr. San Miguel C-6, la vereda del lazo izquierdo tiene 1m de ancho y en el lado derecho no se ha ejecutado.

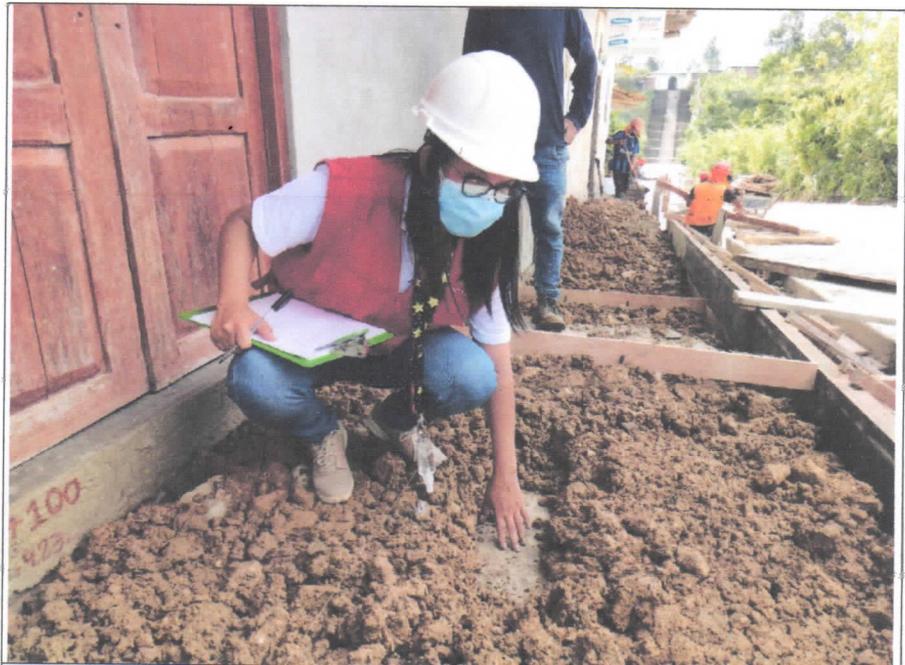
Imagen n.º 5: En la calle Amargura C-1, se advierte la construcción de una vereda (colocación de afirmado y compactación) con material saturado (barro); asimismo, se advierte que este (material saturado), viene siendo colocado sobre una vereda existente.

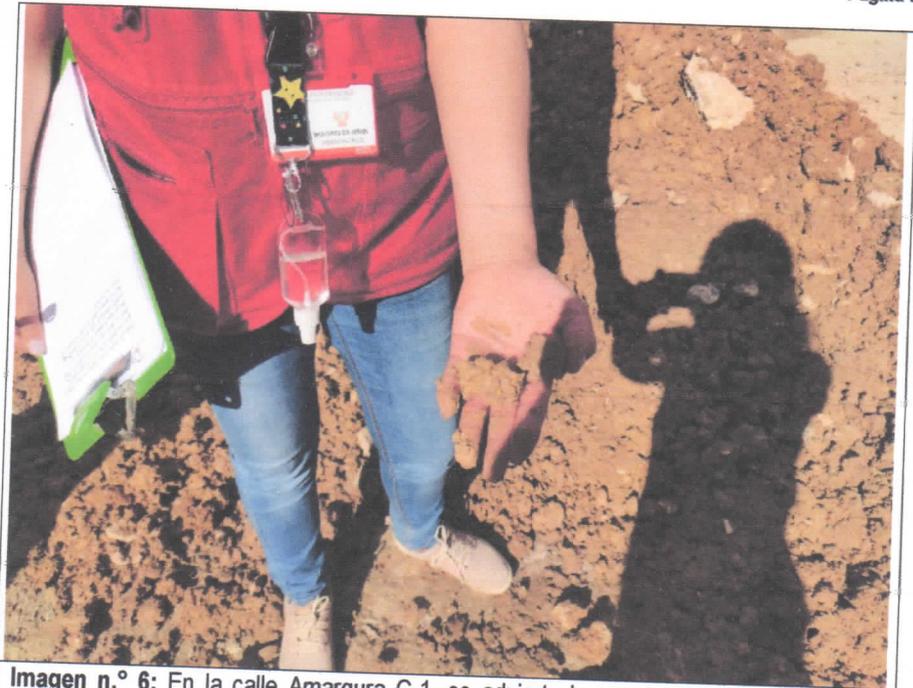
Imagen n.º 6: En la calle Amargura C-1, se advierte la construcción de una vereda (colocación de afirmado y compactación) con material saturad (barro); asimismo, se advierte que este (material saturado), viene siendo colocado sobre una vereda existente.

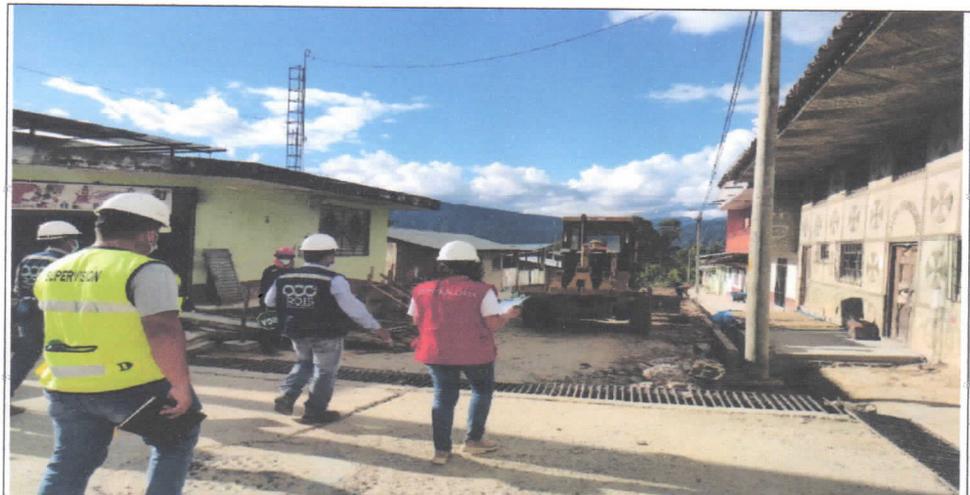
Imagen n.° 7: Durante el recorrido de la obra, se evidencia que el área de trabajo no se encuentra señalizada con elementos de seguridad.

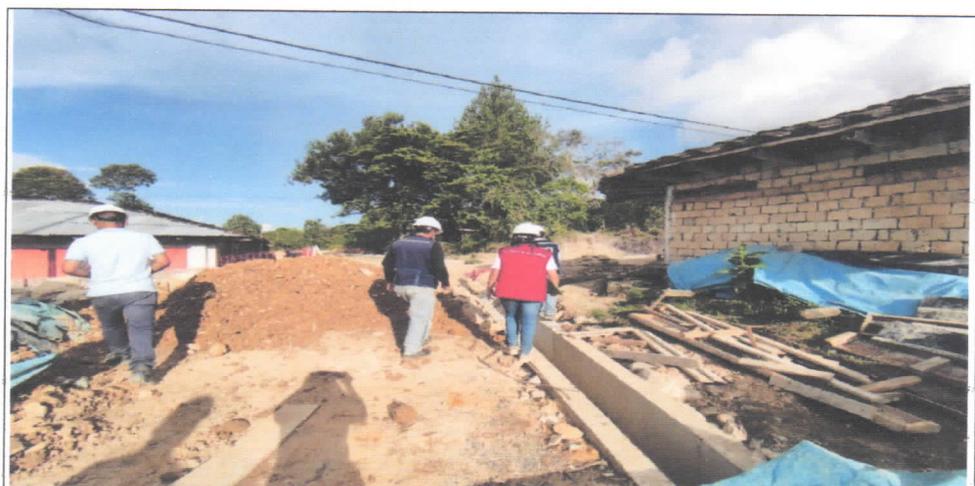
Imagen n.° 8: Durante el recorrido de la obra, se evidencia que el área de trabajo no se encuentra señalizada con elementos de seguridad.

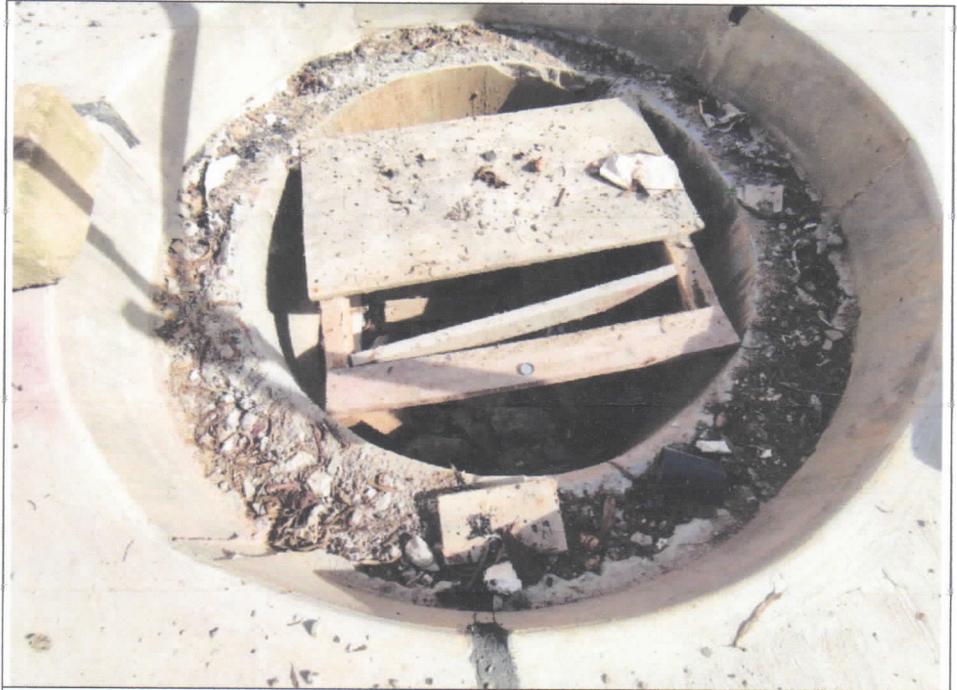
Imagen n.º 9: Se aprecia un buzón sin techo y sin ningún tipo de señalización.

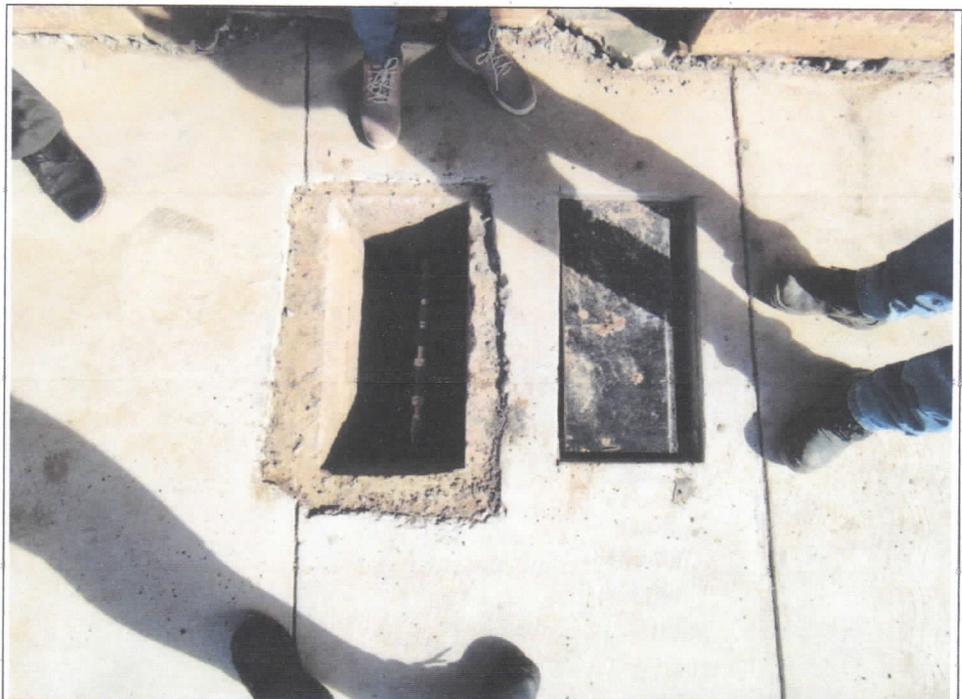
Imagen n.º 10: Se observa cajas de conexiones domiciliarias de agua y desagüe sin tapas y sin ningún tipo de señalización ni protección.

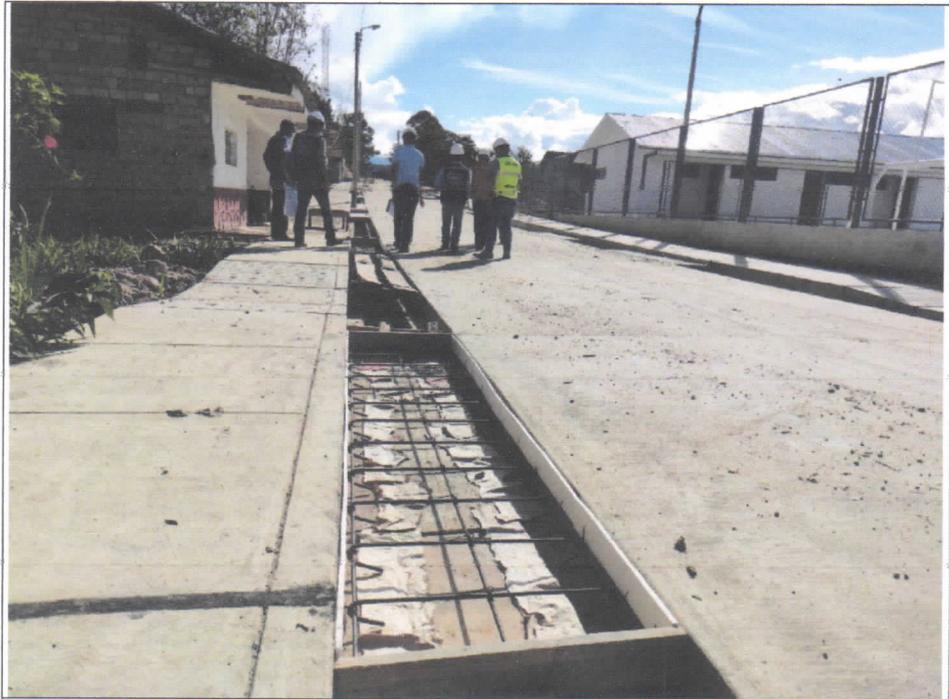
Imagen n.º 11: Se aprecia el techo de una cuneta con acero expuesto y sin ningún tipo de protección y/o señalización.

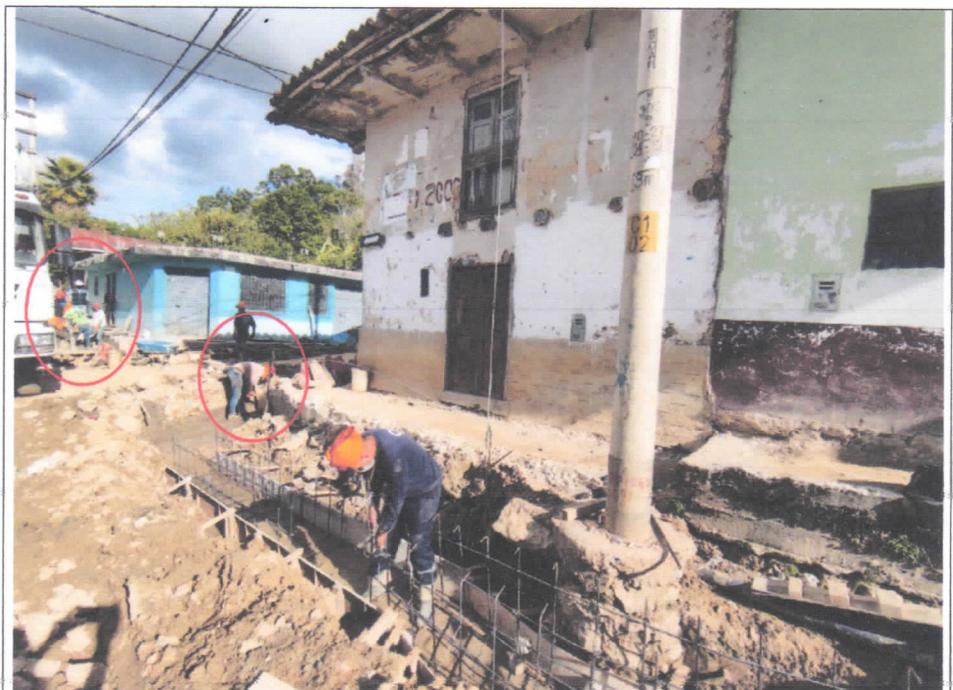
Imagen n.º 12: Se evidenció personal de obra sin implementos de seguridad – EPP.
