INFORME DE HITO DE CONTROL
N° 006-2021-OCI/0335-SCC

**"PROYECTO: REHABILITACIÓN DE LA INFRAESTRUCTURA DE
INSTITUCIÓN EDUCATIVA INICIAL N° 1598 DIVINO NIÑO JESÚS
DISTRITO DE CASMA, PROVINCIA DE CASMA-
DEPARTAMENTO DE ANCASH"**

**HITO DE CONTROL N° 2- AVANCE DE PROCESOS CONSTRUCTIVOS Y
SEGUNDA VALORIZACIÓN DE OBRA**

**PERÍODO DE EVALUACIÓN DEL HITO DE CONTROL:
DEL 1 AL 5 DE MARZO DE 2021**

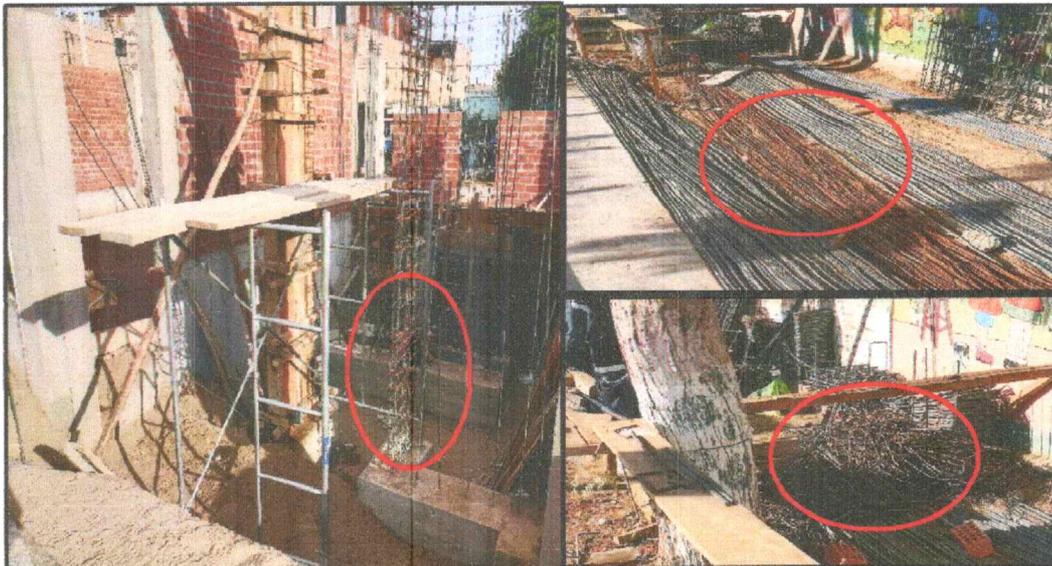
FOTOGRAFÍAS N°s 1, 2 Y 3
SE VERIFICA QUE EL ACERO CORRUGADO PRESENTA OXIDACIÓN

Sin embargo, en la verificación física⁵ efectuada a la obra, los días 3 y 4 de marzo de 2021, se verifica que el acero corrugado que se viene utilizando como acero para los estribos de la columna, contiene oxido (acero corrugado de 1/4" y estribos almacenados con oxidación), conforme se describe y se visualizan en las fotografías siguientes:

Se advierte acero oxidado en los estribos de la columna, estribos doblados con acero oxidado y oxido en el acero corrugado de 1/4" que se encuentra almacenado.

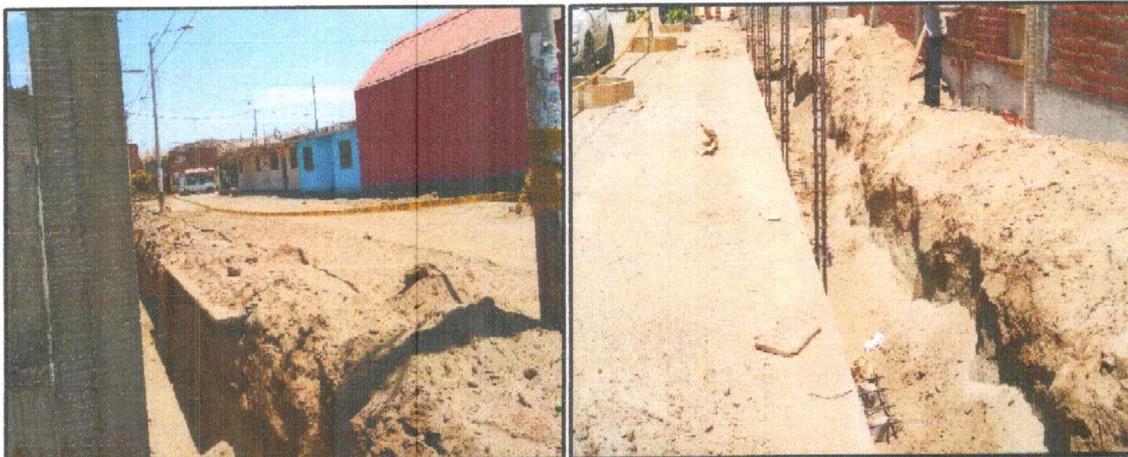
FOTOGRAFÍAS N°s 4 y 5:
SE VERIFICA QUE LAS ZANJAS PRESENTAN MATERIAL SUELTO

Sin embargo, en la verificación física efectuada a la obra, el 4 de marzo de 2021, se verifica que la excavación de zanja (hormigón, cemento y agua), para el cerco perimétrico contiene material suelto fuera y dentro de las zanjas, conforme se evidencia en las fotografías siguientes:

Presencia de material suelto en zanjas, acero de zapatas tapada con arena de la excavación

Pese a ello, el Contratista no viene eliminado el material suelto lo que ha ocasionado que los aceros de las zapatas se contaminen.

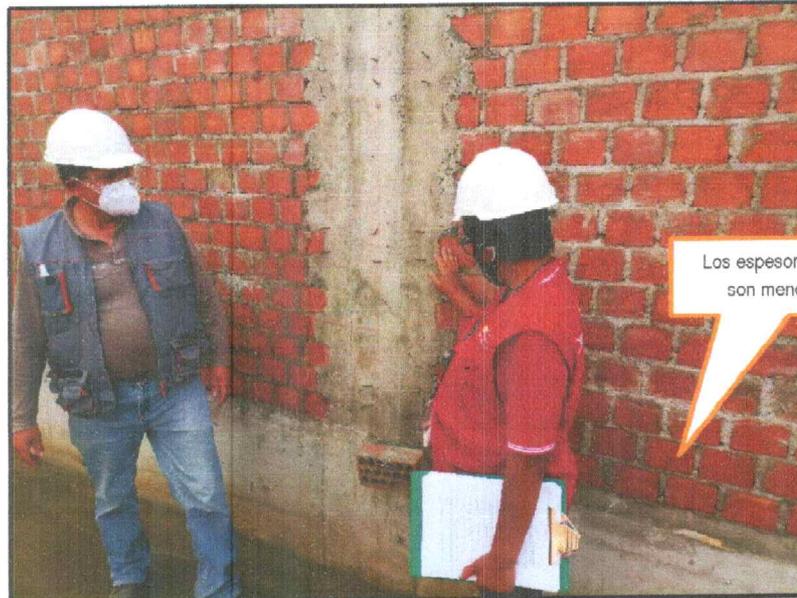
FOTOGRAFÍA N° 6:
ASENTANDO DE LADRILLO CON JUNTAS DE ESPESORES MENORES 1.2CM

Sin embargo, en la verificación física efectuada a la obra el 4 de marzo de 2021, se advierte que en el asentado de muros de ladrillo, se venía haciendo el asentado de ladrillo del módulo del Pabellón 1, constándose que la mezcla contenía espesor menor a 1.0cm, conforme se describe y se visualiza en la fotografía siguiente:
