INFORME DE HITO DE CONTROL
N° 032-2021-OCI/0337-SCC

**SERVICIO: “MANTENIMIENTO PERIÓDICO Y RUTINARIO
DEL CAMINO VECINAL TRAMO EMP. HUANCHAY-DIV
HUANCHIN-JANCA DISTRITO DE HUANCHAY, PROVINCIA
DE HUARAZ-ANCASH”**

**HITO DE CONTROL N° 1:
VALORIZACIONES Y CULMINACIÓN DEL MANTENIMIENTO
PERIÓDICO**

**PERÍODO DE EVALUACIÓN DEL HITO DE CONTROL:
DEL 14 AL 20 DE SETIEMBRE DE 2021**

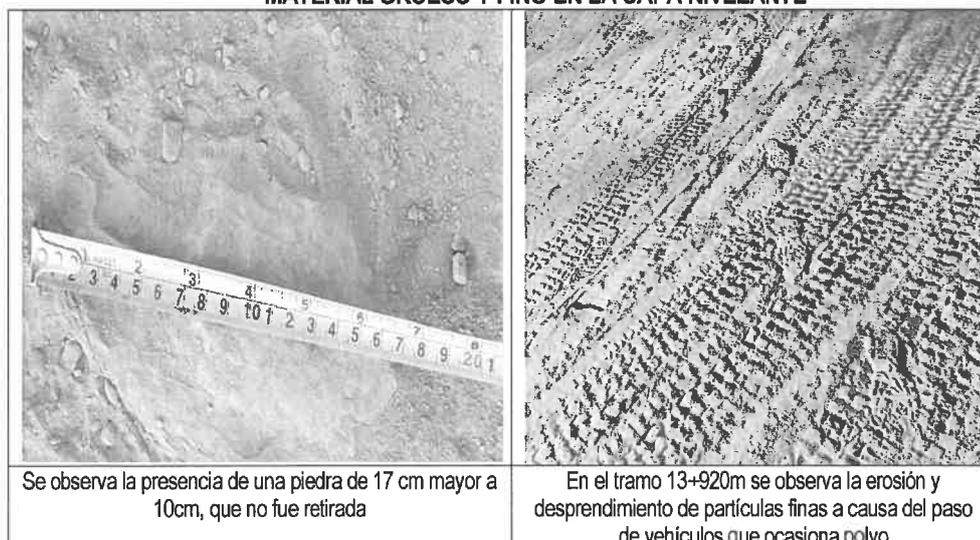
PANEL FOTOGRÁFICO N° 1
MATERIAL GRUESO Y FINO EN LA CAPA NIVELANTE

Sin embargo, en la inspección física efectuada, se identificaron diferencias entre lo previsto en las especificaciones del Plan de trabajo y lo ejecutado; toda vez que, se observó el desprendimiento de partículas gruesas del afirmado en la superficie de rodadura (piedras) que superan los 10cm (4"), la misma que, con el pasar de los vehículos viene erosionando dicha superficie; asimismo, se pudo verificar la existencia de demasiado material fino (limo) en el afirmado; además, no se evidencia la presencia de arcilla, situación que se muestra a continuación:

El Plan de trabajo aprobado contempla, entre otros la ejecución de la actividad "01.02.01 Capa Nivelante E=0.05M", en ese sentido, el ítem de Materiales señala lo siguiente: "Se necesitará un material de afirmado conforme con lo especificado en la subsección 301.02 del Manual de Carreteras Especificaciones Técnicas Generales para construcción, vigente".

Al respecto, la sección 301.02 del Manual de Carreteras Especificaciones Técnicas Generales la que señala lo siguiente: "a. Granulometría (Agregados) La granulometría del material a estabilizar debe tener el tamaño máximo no podrá ser mayor de 5cm (2") o 1/3 del espesor de la capa compactada".

Asimismo, la norma antes mencionada, señala que durante la ejecución de esta actividad: "El contratista colocará y nivelará el material de aporte de tal manera que se logre después de la compactación el espesor de capa de rodadura definido por el ingeniero supervisor o los planos. Se humedecerán los materiales sueltos de tal modo que se evite la formación de polvo, así como lodo, Las piedras de tamaño mayor que 10 centímetros serán eliminados manualmente. Luego de lograr una humedad adecuada, se compactará la capa de material con un rodillo liso"

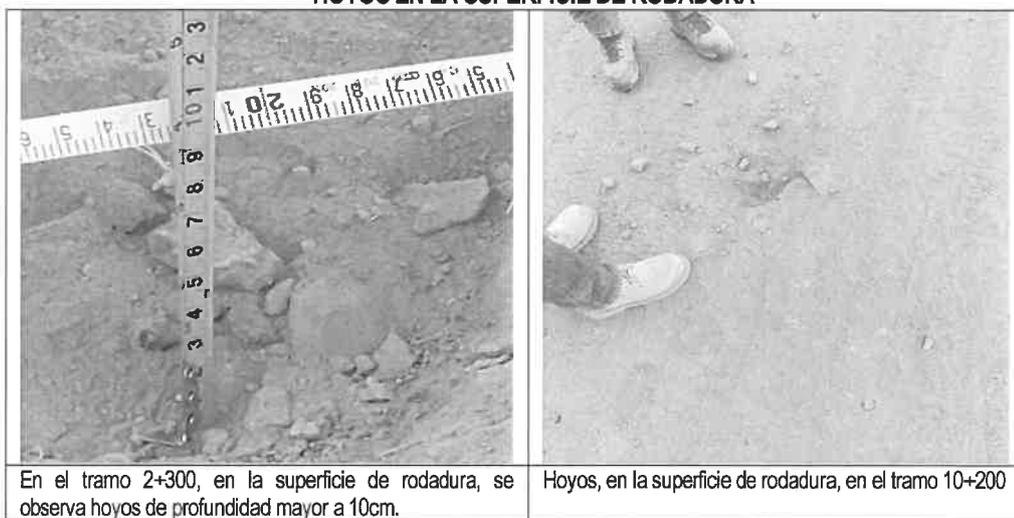
PANEL FOTOGRÁFICO N° 2
HOYOS EN LA SUPERFICIE DE RODADURA

En ese sentido, las especificaciones técnicas establecen que el tamaño máximo de las partículas deber ser de 2", sin embargo, en la inspección física realizada servicio de mantenimiento vecinal objeto del servicio de mantenimiento, realizada el 17 de agosto de 2021, se pudo identificar diferencias entre lo previsto en las especificaciones del Plan de trabajo y lo ejecutado; toda vez que, se observaron hoyos en la superficie de rodadura de más de 10 cm de profundidad y material suelto que no cuenta con un buen compactado; lo que, evidencia que no se obtuvo la humedad óptima, situación que se muestra en las fotografías siguientes:

El plan de trabajo aprobado, con respecto a la ejecución de la actividad "01.02.02 Material Granular de cantera para estabilizado E=0.15M, señala lo siguiente: *"Realizar la compactación del material de afirmado hasta obtener un grado mínimo de compactación del 100% con relación a la densidad seca máxima del ensayo Proctor Modificado si está muy seco, humedecerlo hasta obtener una humedad cercana a la óptima y en caso de estar muy húmedo, airearlo removiendo con la motoniveladora"*.

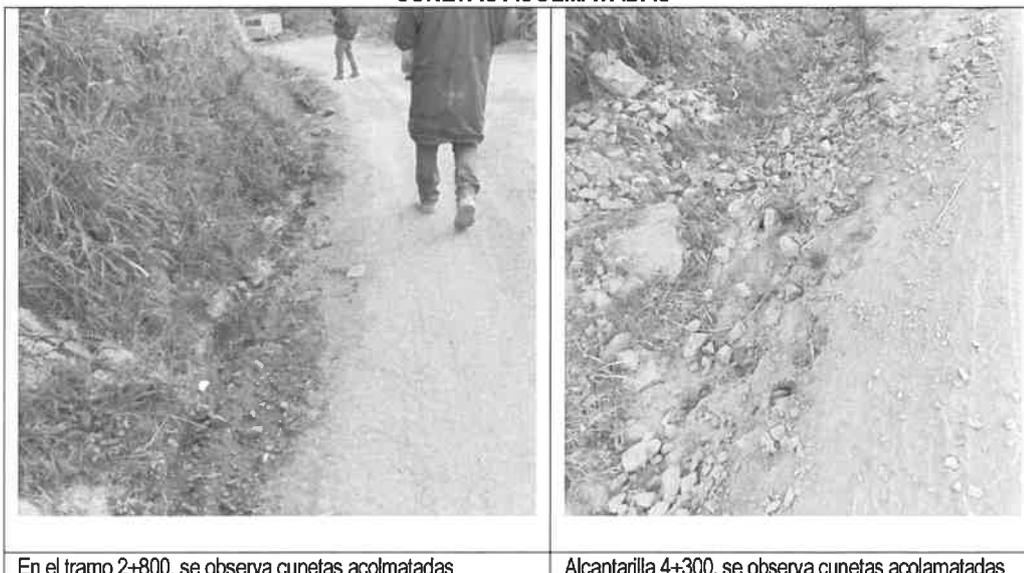
PANEL FOTOGRÁFICO N° 3
CUNETAS ACOLMATADAS

No obstante, en la visita efectuada se observó sectores con cunetas sin reconformar, que no cuentan con establecido en las especificaciones, situación que podría obstaculizar el libre discurrir de las aguas para su evacuación, lo antes mencionado, se muestra a continuación:

En el tramo 2+800, se observa cunetas acolmatadas

Alcantarilla 4+300, se observa cunetas acolmatadas

Al respecto, el Plan de Trabajo ha previsto: *"El objetivo es mantener las cunetas trabajando con eficiencia, permitiendo que el agua fluya libremente y evitando estancamiento de agua perjudiciales para la vía (...)"*.

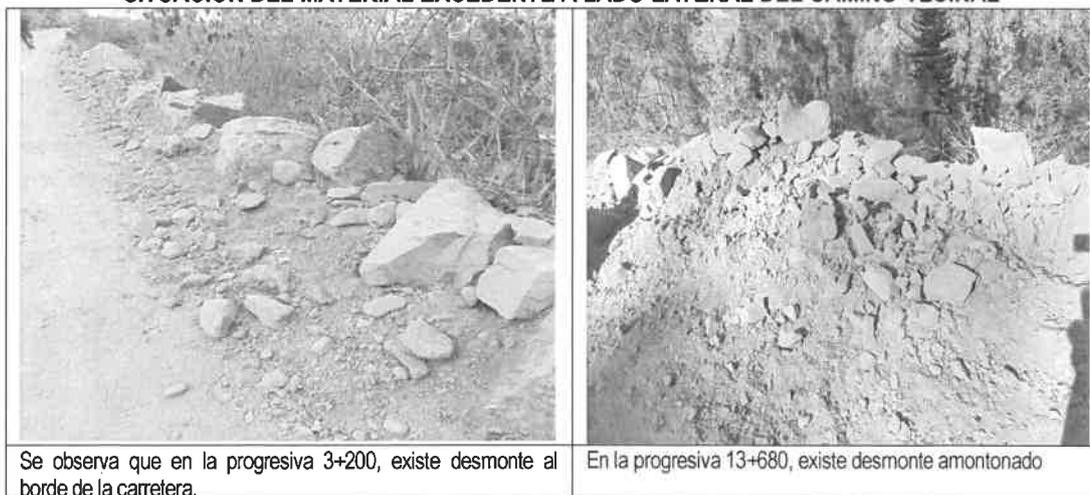
PANEL FOTOGRÁFICO N° 4
SITUACIÓN DEL MATERIAL EXCEDENTE A LADO LATERAL DEL CAMINO VECINAL

Sobre el particular, de la revisión efectuada a los informes de valorización, se pudo identificar que, en las valorizaciones n.ºs 2, 3 y 4 las sub partidas arriba mencionadas fueron valorizadas y pagadas por el importe total de S/706.03; sin embargo, durante la inspección física realizada, se verificó que las mismas no fueron ejecutadas en su totalidad; toda vez que, se observó que el contratista dejó desmonte producto de la ejecución en varios lugares del lado lateral de la carretera, tal como se muestran en las fotografías siguientes:

Se observa que en la progresiva 3+200, existe desmonte al borde de la carretera.

En la progresiva 13+680, existe desmonte amontonado

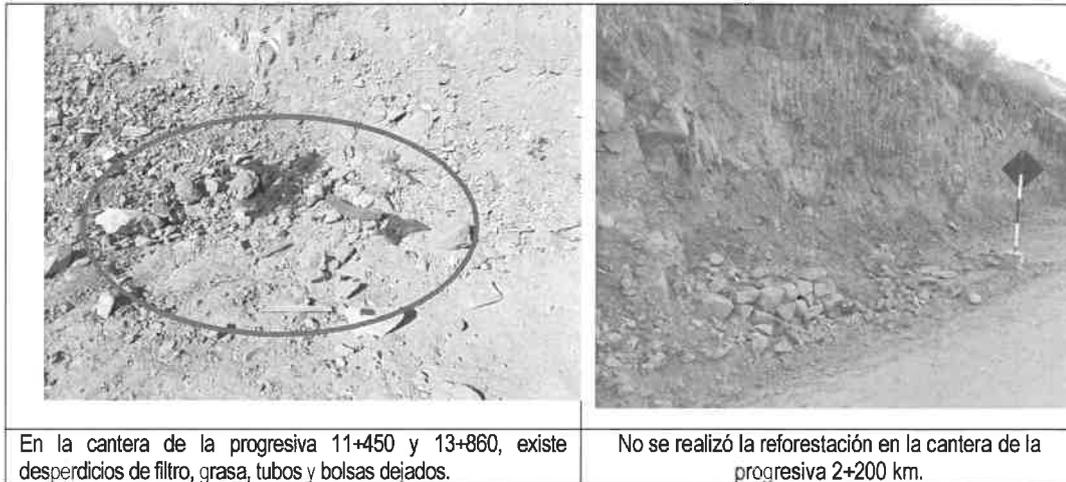
PANEL FOTOGRÁFICO N° 5
SITUACIÓN DE RESIDUOS DEJADOS EN LA CANTERA Y CANTERAS NO REFORESTADAS.

servicio de mantenimiento periódico y rutinario del camino vecinal, esta situación se muestra a continuación:

Por tanto, la Entidad efectuó el pago de S/518,00 de la ejecución de la actividad "01.06.01 Recuperación ambiental de áreas ocupadas" pese a que esta, no fue ejecutada en su totalidad, siendo el detalle del pago realizado, el siguiente:
