INFORME DE HITO DE CONTROL
N° 039-2021-OCI/0337-SCC

PROYECTO: “RECONSTRUCCIÓN DEL TRAMO 1-1957- LA TORRE JR. ICA HASTA JR. MIRAFLORES, TRAMO 1-1960- JR. MIRAFLORES DESDE JR. ICA HASTA JR. SAN PEDRO TRAMO 1-1961 – JR. SAN CRISTOBAL JR. SAN PEDRO TRAMO 1-1962 – JR. SAN PEDRO DESDE JR. MIRAFLORES HASTA LA PLAZA DE ARMAS, DISTRITO DE COLCABAMBA - PROVINCIA DE HUARAZ- DEPARTAMENTO DE ANCASH”

HITO DE CONTROL N° 1:
EXPEDIENTE TÉCNICO Y OTORGAMIENTO DE LA BUENA PRO PARA LA EJECUCIÓN DE OBRA

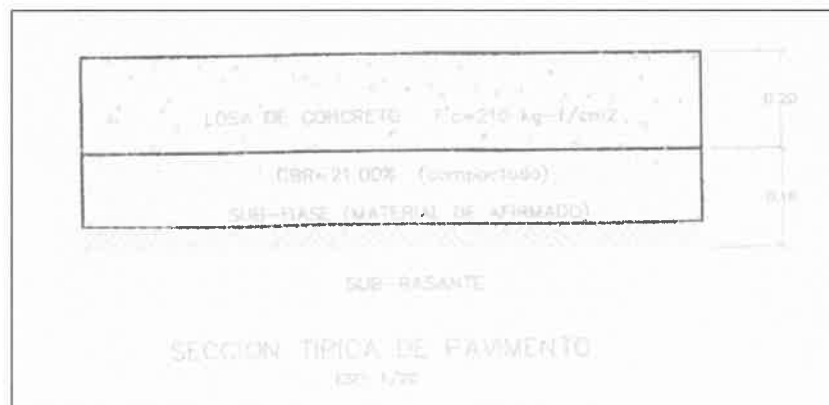
IMAGEN N° 1
SECCIÓN TÍPICA DEL PAVIMENTO

De la revisión del expediente técnico aprobado por la Entidad, mediante Resolución de Alcaldía n.º 056-2021-MPH-A de 9 de marzo de 2021, se advierte que en el Plano: Detalles de vereda (Lámina DV-01), se especifica con respecto al material de afirmado para la sub-base el valor del CBR (Relación soporte de California) = 21%, tal como se observa en la siguiente imagen:

Asimismo, con respecto a las especificaciones técnicas de la Partida: "Conformación y compactación de base E=0,15 m, en pavimentos", no se detallan las características que debería tener el material de afirmado para la sub-base.

Por lo tanto, se constata que no se cumplieron los requisitos mínimos requeridos en la norma técnica CE.010 Pavimentos urbanos del Reglamento Nacional de Edificaciones.
