INFORME DE HITO DE CONTROL
N° 006-2021-OCI/0344-SCC

“EJECUCIÓN DE LA OBRA: MEJORAMIENTO DEL
BOULEVAR ISLA BLANCA DEL DISTRITO DE
CHIMBOTE, PROVINCIA DEL SANTA – DEPARTAMENTO
DE ANCASH”

HITO DE CONTROL N° 1 - VALORIZACIÓN DE OBRA N° 6

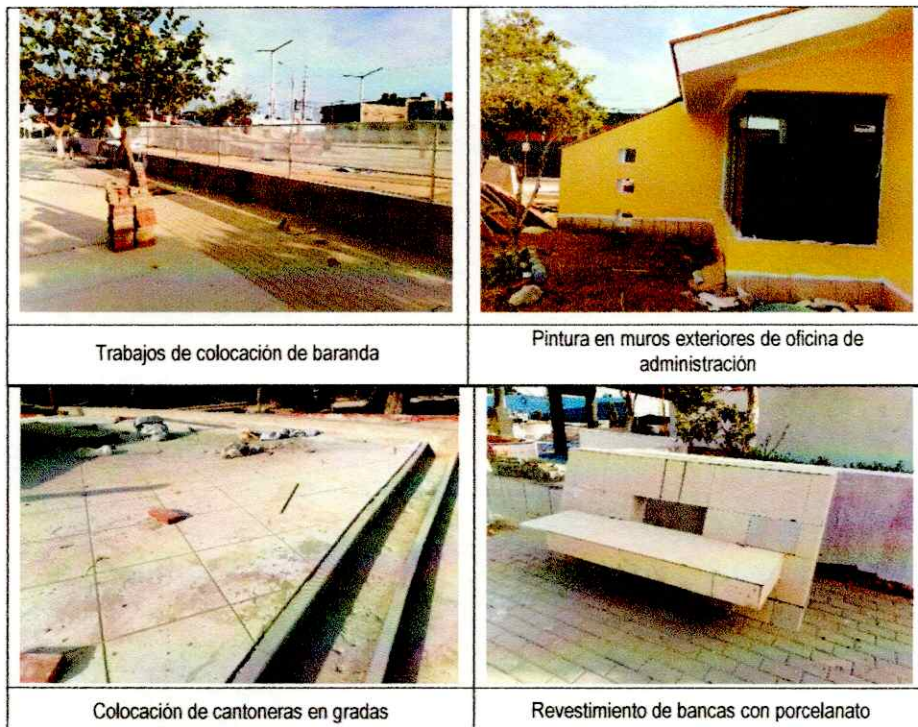
IMAGEN N° 5
TRABAJOS DESARROLLADOS DURANTE INSPECCIÓN A OBRA

Habiéndose iniciado la ejecución de la obra, la comisión de control efectuó la inspección los días 10, 12 y 15 de marzo de 2021, a fin de verificar los trabajos que se vienen desarrollando en la referida obra, observando la ejecución de las siguientes partidas:

- Resanes de sardinel y muros
- Revestimiento de bancas, fuentes y muros con porcelanato
- Limpieza de superficie porcelanato y superficie
- Entramado de madera s/diseño en pórticos
- Sum. e inst. de baranda de A° inox. Ø1 12" - 1" inc. acabado
- Suministro e instalación de cantoneras de aluminio 2"
- Pintura látex en superficie 02 manos
