INFORME DE CONTROL CONCURRENTE
Nº 028-2021-OCI/0344-SCC

CONTROL CONCURRENTE
MUNICIPALIDAD PROVINCIAL DEL SANTA
CHIMBOTE, SANTA, ANCASH

**“ADQUISICIÓN DE PLANTA GENERADORA DE
OXIGENO MEDICINAL Y EQUIPO DE OTROS ACTIVOS
COMPLEMENTARIOS EN LA EESS YUGOSLAVIA –
DISTRITO DE NUEVO CHIMBOTE, PROVINCIA DEL
SANTA - ANCASH”**

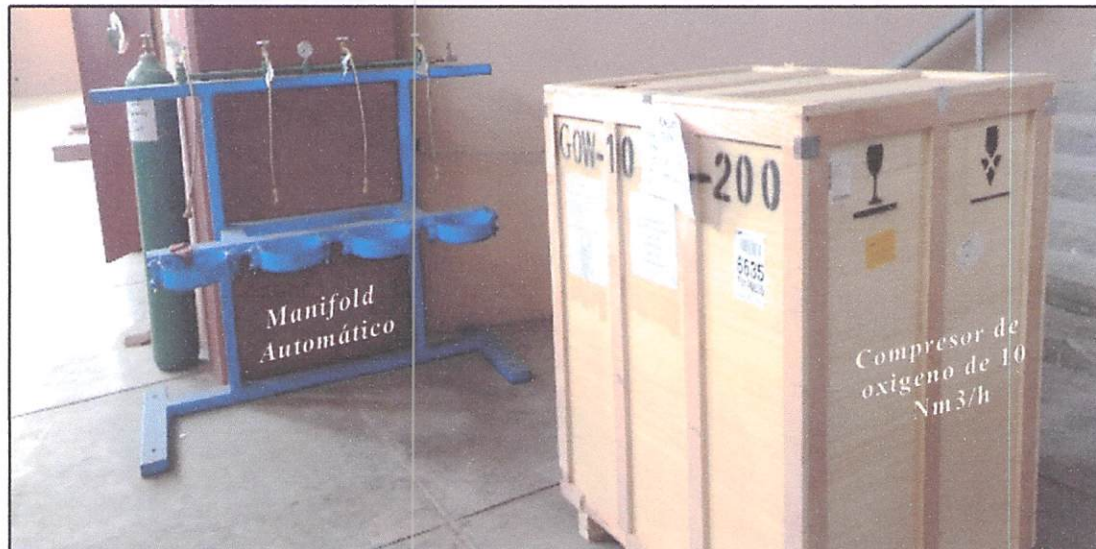
IMAGEN N° 1
EQUIPOS NO INSTALADOS EN LA LÍNEA DE PRODUCCIÓN DE OXÍGENO

La segunda entrega, según lo establecido en la carta n.º 017-2021-SGLyP-GAyF-MPS de 9 de marzo de 2021 y Cláusula Quinta del Contrato n.º 009-2021-GM-MPS⁶, se realizó mediante guía de remisión n.º 0001-00112 de 30 de marzo de 2021, cuyo detalle consigna: un (1) tanque de oxígeno de 2000 ℓ y dos (2) compresores de oxígeno; sin embargo, durante la inspección física realizada el 12 de abril de 2021⁷ a las instalaciones del Estadio Centenario Manuel Rivera Sánchez, se constató la presencia de una caja embalada y sellada en la que presuntamente se encontraba un (1) compresor de oxígeno de 10 Nm³/h; caja que se mantuvo sellada al 15 de abril de 2021⁸, fecha en la cual también se constató que el manifold automático, además de no cumplir con las especificaciones técnicas establecidas⁹, no se encontraba conectado a la línea de producción de oxígeno, conforme se aprecia en la siguiente imagen:

⁷ Conforme consta en el Acta n.º 033 de 12 de abril de 2021 y por referencia del representante de PSA Oxígenos SAC, pues este componente presuntamente se encontraba en una caja embalada y sellada, junto a los demás equipos de la planta generadora de oxígeno.

Sin embargo, el manifold instalado al 15 de abril de 2021 solo cuenta con capacidad para cuatro (4) cilindros.

Por lo tanto, al 15 de abril de 2021 la planta de oxígeno medicinal aún se encontraba incompleta e inoperativa; pese a ello, el 16 de abril de 2021 el Comité de Recepción¹⁰ suscribe el "Acta de recepción de los bienes para la segunda planta generadora de oxígeno medicinal de la Municipalidad Provincial del Santa", sustentada en las guías de remisión n.°s 001-00102 y 001-00103 el 10 de marzo de 2021 y 001-00112 de 30 de marzo de 2021, con la finalidad de otorgar conformidad a la recepción de los bienes de la referida planta de oxígeno, sin advertir que solo cuenta con un (1) Compresor de Oxígeno¹¹ de 10 Nm³/h.

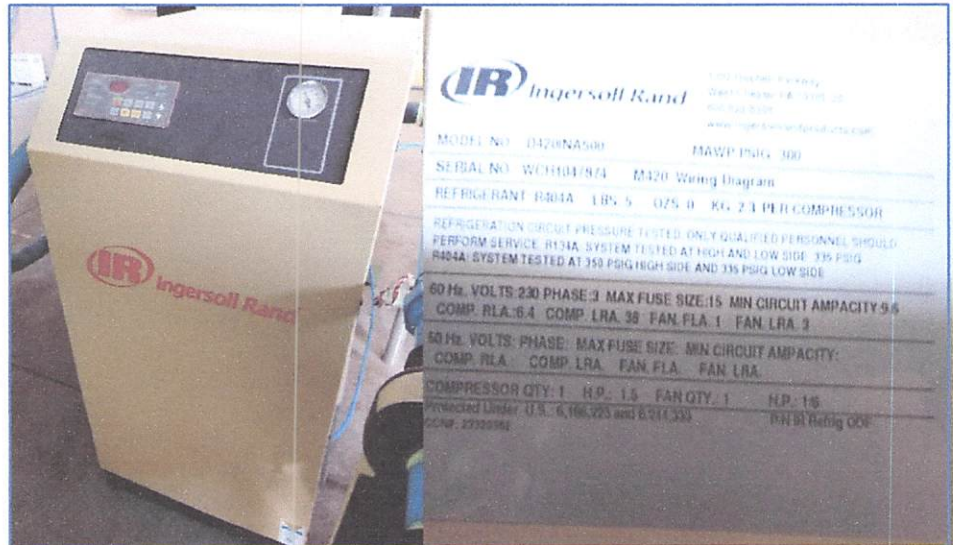
IMAGEN N° 4
SECADOR DE AIRE REFRIGERATIVO INSTALADO – MARCA: INGERSOLL RAND

Sin embargo, durante la inspección física realizada no se evidenció equipos de la marca KAESER; sino, dos (2) secadores de marcas diferentes, como: (a) Secador de aire proveniente del compresor es a través del secador de aire refrigerativo, marca: **INGERSOLL RAND** (Imagen n.º 4) y (b) Secador desecante, marca: **ROCKY** (Imagen n.º 5); en los cuales no se observa el panel de control descrito en el “Manual de operación para arranque para la planta de oxígeno”.

Por lo tanto, el manual proporcionado por la empresa PSA Oxígeno SAC no brinda instrucciones (pasos) precisas para el arranque de la planta generadora de oxígeno, lo cual podría generar confusión en el operario, acarreando consecuencias negativas en el funcionamiento de los equipos.

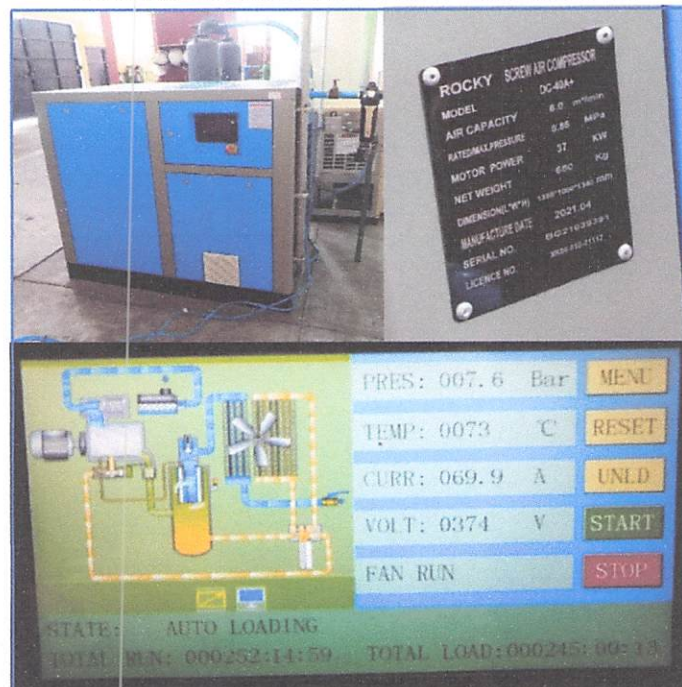
IMAGEN N° 7
COMPRESOR DE AIRE INSTALADO – MARCA: ROCKY

Sin embargo, durante la inspección técnica no se evidenció equipos de la referida marca. Se observó que la marca del compresor de aire que forma parte de la planta de oxígeno instalada es: ROCKY (Imagen n.° 7), cuya plataforma es distinta a la consignada en el "Manual de operación para arranque para planta de oxígeno"; lo cual también podría generar imprecisiones en el manejo u operación del equipo por parte del operador y conllevar a fallos prematuros en la operación del equipo.

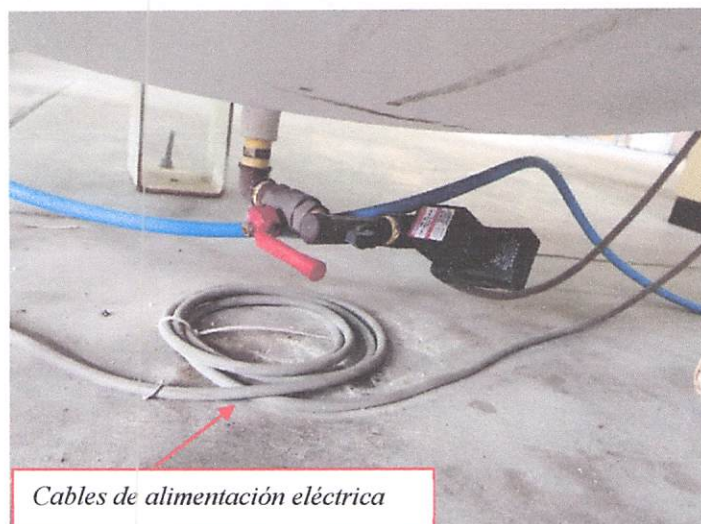
IMAGEN N° 10
VÁLVULA DE DRENAJE AUTOMÁTICO DEL TANQUE DE AIRE COMPRIMIDO

Por otro lado, el tanque de almacenamiento de oxígeno si tenía la válvula esférica en la posición de abierta; sin embargo, ante una posible salida de líquido condensado, este no sería evacuado a algún sistema de drenaje, sino, expulsado al piso, generando una situación de peligro, ya que en la misma zona se encuentran cables eléctricos y podría ocurrir un accidente de trabajo.

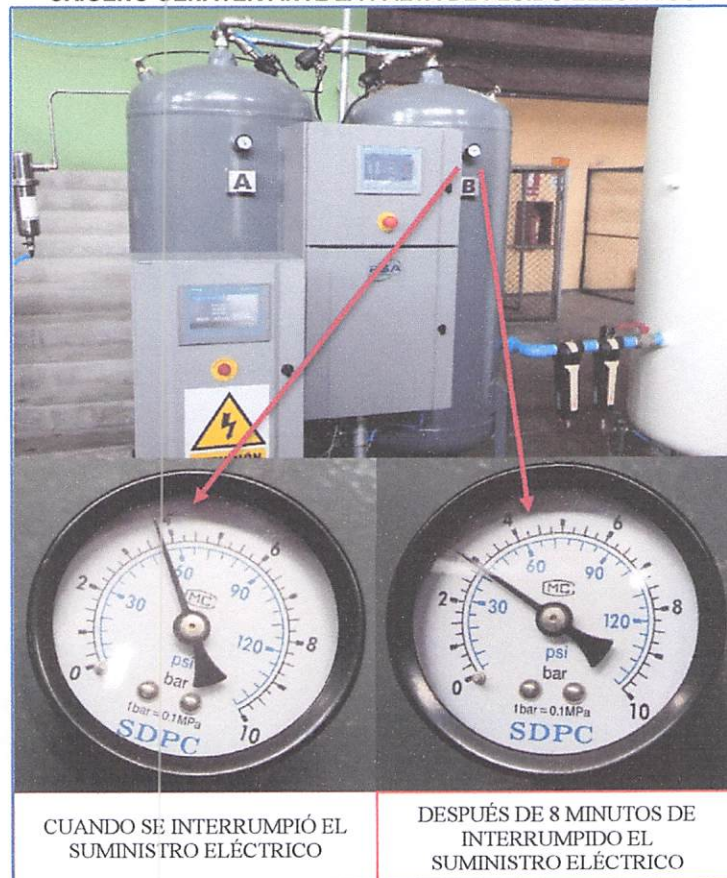
IMAGEN N° 11
VARIACIÓN DE LA PRESIÓN DEL TANQUE B DEL GENERADOR DE OXIGENO GENATEK ANTE LA FALTA DE FLUIDO ELECTRICO

2.4 El tanque B del generador de oxígeno reduce su presión interna cuando el equipo no cuenta con un suministro eléctrico, lo cual podría significar que el equipo no es hermético

El generador de oxígeno Genatek, modelo: OGD-24, está conformado por el cilindro A y B, cuyas presiones internas varían de acuerdo al trabajo del equipo y son medidas por los manómetros de cada uno de ellos. Al respecto, durante la visita de inspección física, se procedió a interrumpir el suministro eléctrico, por lo que, el generador de oxígeno también se apagó, siendo 4 bar la presión inicial del tanque B, empero, luego se escuchó un sonido anómalo similar a una fuga de oxígeno, y al cabo de 8 minutos (aproximadamente) se constató que la presión del tanque B disminuyó hasta 3 bar. Por lo tanto, el tanque B del generador de oxígeno reduce su presión interna cuando el equipo no cuenta con un suministro eléctrico, lo cual podría significar que el equipo no es hermético. Lo expuesto se muestra en la siguiente imagen:
