INFORME DE HITO DE CONTROL
N° 029-2021-OCI/0344-SCC

“EJECUCIÓN DE LA OBRA MEJORAMIENTO DE LAS
VÍAS LOCALES EN EL P.J. MIRAFLORES ALTO,
DISTRITO DE CHIMBOTE, PROVINCIA DEL SANTA –
ANCASH – II ETAPA”

HITO DE CONTROL N° 6 – RECEPCIÓN DE OBRA

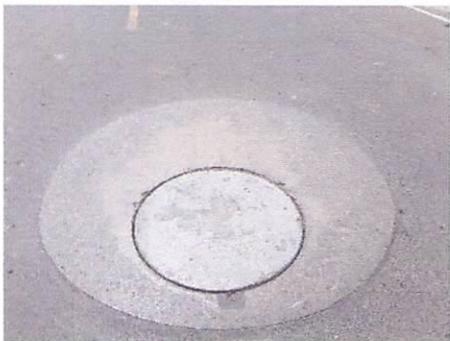
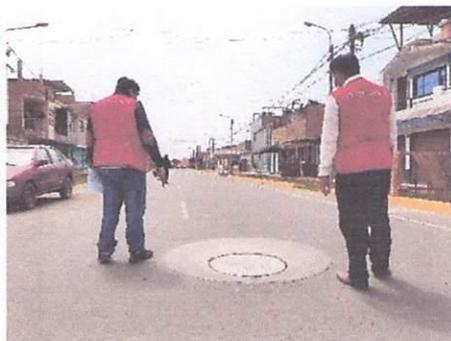
- ✓ En la tapa del buzón de concreto colocado en la Av. Prolongación Alfonso Ugarte entre el Jr. San Martín y Jr. Huánuco, para nivelarla con la rasante de la vía (carpeta asfáltica), se realizó el trabajo de desbaste de concreto¹³.

<p>En las imágenes se observa que la losa superior y la tapa del buzón de concreto, se realizó el trabajo de desbaste, con la finalidad de nivelarla con la rasante de la vía (carpeta asfáltica), buzón que está ubicado en la prolongación Av. Alfonso Ugarte entre el Jr. San Martín y Jr. Huánuco.</p>	
<p align="center">Fotografía n.º 11</p>

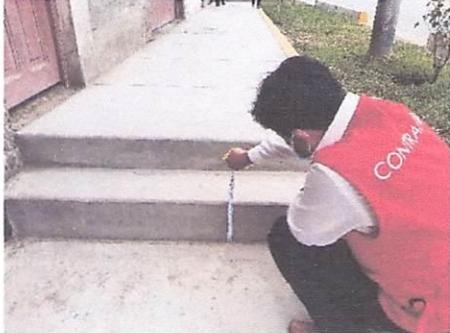
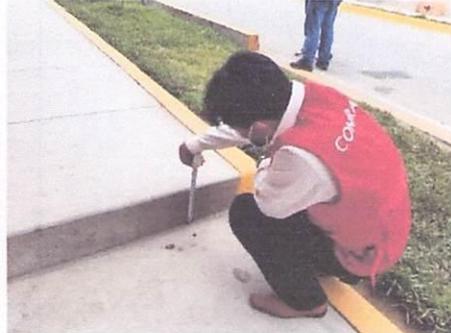
- ✓ La altura del contrapaso de las gradas ubicadas en el Jr. 9 de octubre entre el Jr. Prolongación Alfonso Ugarte y Jr. Túpac Amaru, no tiene dimensiones uniformes tales como:

- Manzana G2: Lote 14 (0.19m) y lote 17 (0.18m y 0.21m).
 - Manzana Q2: entre lote 1 y 2 (0.19m, 0.20m, 0.21m, 0.18m y 0.18m), lote 3 (0.18m) y lote 7 (0.17m y 0.21m).

<p>Verificación de la altura del contrapaso de la gradería de concreto, las cuales no tienen dimensiones uniformes (Manzana G2 lote 17 – Jr. 9 de octubre).</p>	<p>Verificación de la altura del contrapaso de la gradería de concreto, que tiene 0.19m (Manzana G2 lote 14 – Jr. 9 de octubre).</p>
<p align="center">Fotografía n.º 13</p>

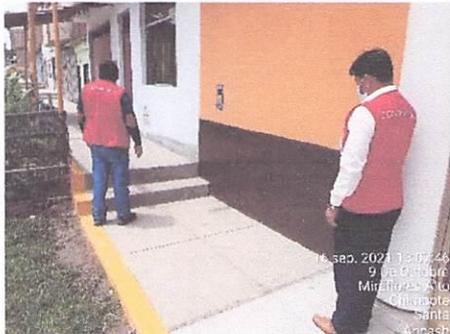
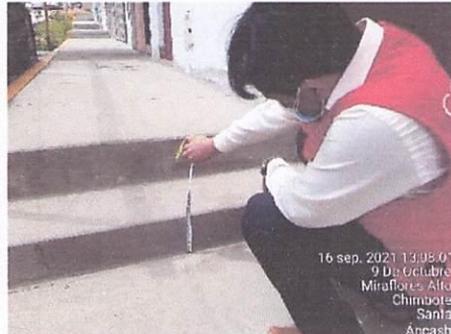
- Manzana S1: entre lote 12 y 13 (0.17m, 0.19m, 0.19m, 0.185m y 0.185m).
- ✓ La altura del contrapaso de la grada ubicada en la Manzana R1, lotes 12 y 13 del Jr. 9 de octubre entre el Jr. Túpac Amaru y Prolongación Jr. José Olaya, no tiene dimensiones uniformes tales como: 0.16m, 0.14m, 0.16m y 0.15m.

<p>En la imagen se observa la construcción de graderías de concreto en el Jr. 9 de octubre debido al desnivel existente, donde no se podía construir rampas.</p>	<p>Verificación de la altura del contrapaso de la gradería de concreto, las cuales no tienen dimensiones uniformes (Manzana Q2 – Jr. 9 de octubre).</p>

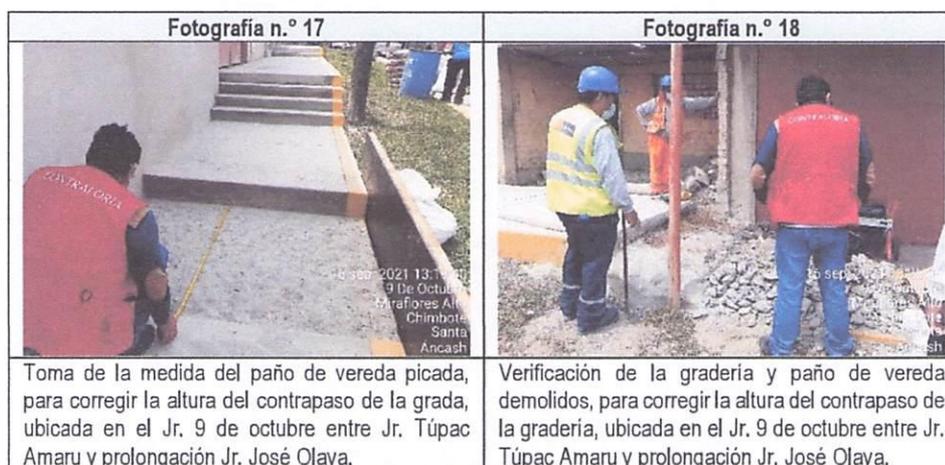
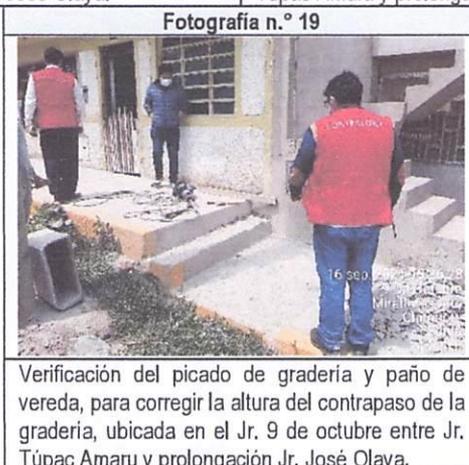
No obstante lo anterior, en la misma inspección se observó que en el Jr. 9 de octubre entre Jr. Túpac Amaru y Prolongación Jr. José Olaya, seis (6) personas, realizaban trabajos de picado y demolición de graderías y paños de las veredas de concreto, para corregir la altura del contrapaso de las graderías, mencionadas en el acta de observaciones de obra, tal como se muestra a continuación:
