**INFORME DE HITO DE CONTROL
N° 035-2021-OCI/0353-SCC**

**“MEJORAMIENTO Y AMPLIACIÓN DE LOS SERVICIOS DEL
PUESTO DE SALUD LA TOMILLA, PUEBLO JOVEN LA
TOMILLA, DISTRITO DE CAYMA, PROVINCIA Y
DEPARTAMENTO DE AREQUIPA”**

HITO DE CONTROL N° 3 – VALORIZACIÓN 6

AREQUIPA, 27 DE OCTUBRE DE 2021

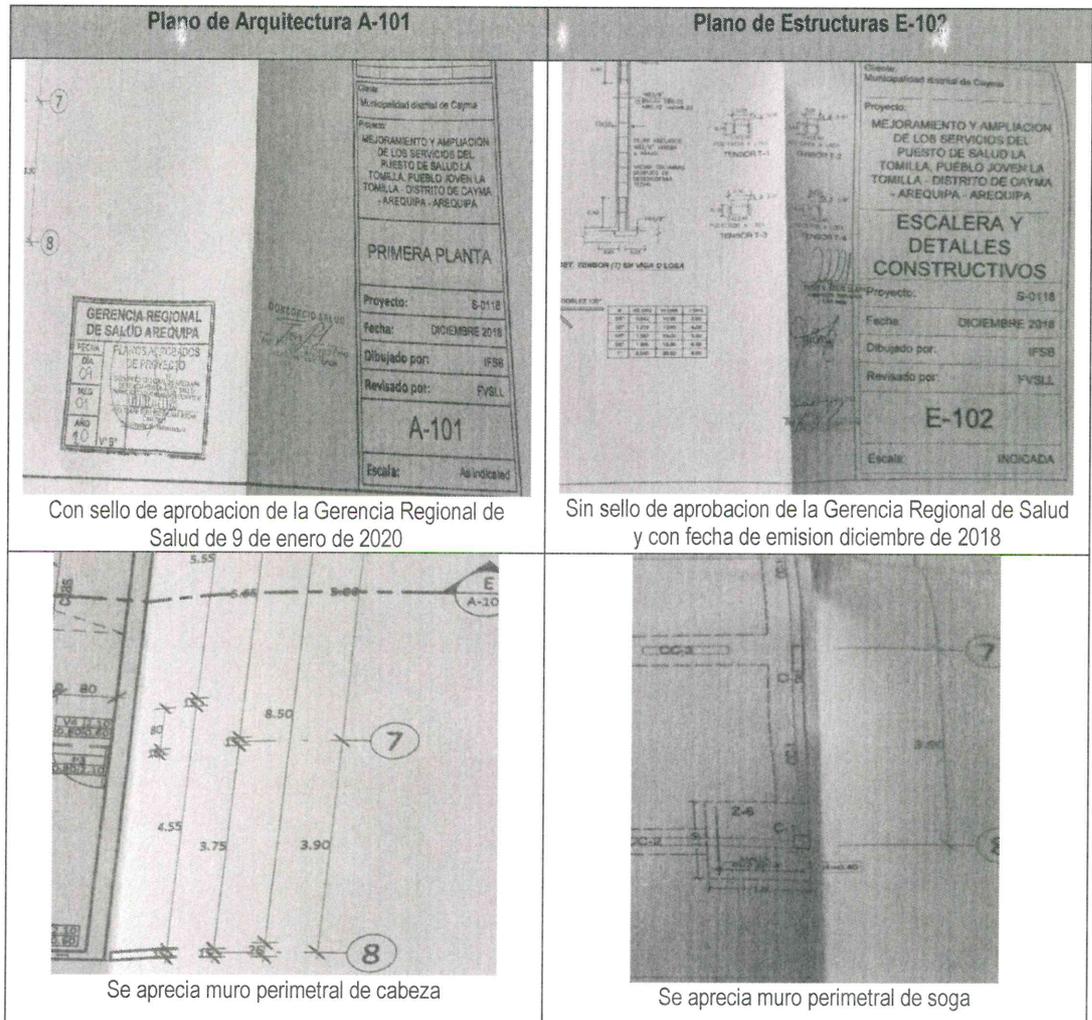
IMÁGENES Nos 1,2,3 Y 4
COMPARATIVO DE PLANOS CON LOS QUE SE VIENE EJECUTANDO TRABAJOS

Con sello de aprobación de la Gerencia Regional de Salud de 9 de enero de 2020

Sin sello de aprobación de la Gerencia Regional de Salud y con fecha de emisión diciembre de 2018

Se aprecia muro perimetral de cabeza

Se aprecia muro perimetral de sogá

Fuente: Planos de arquitectura A-101 y plano de estructuras E-102.

Del cuadro anteriormente descrito, se evidencia que el Contratista viene ejecutando trabajos con planos que tienen incompatibilidades, entre sí, ya que los planos de estructuras; respecto, al tipo de muro perimetral no son concordantes con las dimensiones en cuanto a espesor, especificadas en los planos de arquitectura, siendo que el residente y supervisor de Obra, indicaron a los miembros de la Comisión de Control que los citados planos de las especialidades de estructuras, instalaciones eléctricas y sanitarias, fueron entregados por la Entidad, mediante carta n.º 343-2021MDC-GDU-SGOOPP de 2 de agosto de 2021.

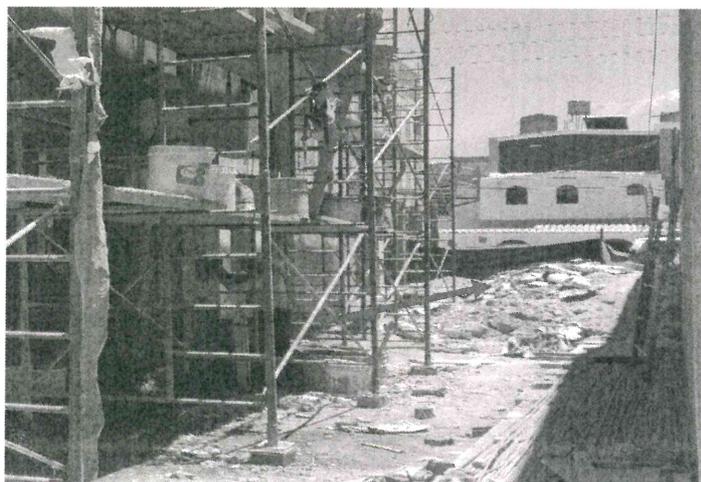
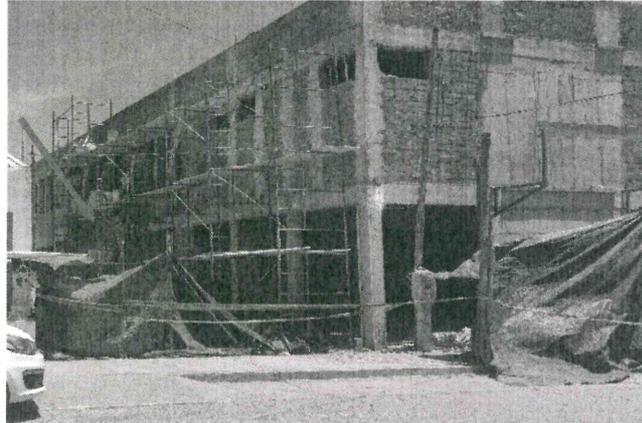
**IMÁGENES N.ºS 5 Y 6
ZONA DE INGRESO VEHICULAR CON ESCOMBROS**

Por otra parte, se verifica que el supervisor en la valorización de obra n.º 6 correspondiente al mes de setiembre de 2021, ha cuantificado la totalidad de los trabajos en las partidas de corte a nivel de subrasante de terreno normal, perfilado y compactación de subrasante y base granular e= 020 m, trabajos a ejecutar en la zona de ingreso vehicular; no obstante, de la inspección realizada a la Obra, no se evidenció la ejecución de dichos trabajos, toda vez que se encuentra con escombros, tal como se muestra en las siguientes imágenes:

Es de indicar que en el acta de inspección física n.º 01-OCI-MPA/CC-MDC de 18 de octubre de 2021, el Supervisor indicó que: “El día viernes 15 de octubre de 2021 se ha firmado un acta de acuerdo con representantes de mercado para dar pase e iniciar trabajos en el área de acceso vehicular”, hecho que demuestra que los trabajos valorizados en la zona de acceso vehicular, no se ejecutaron.

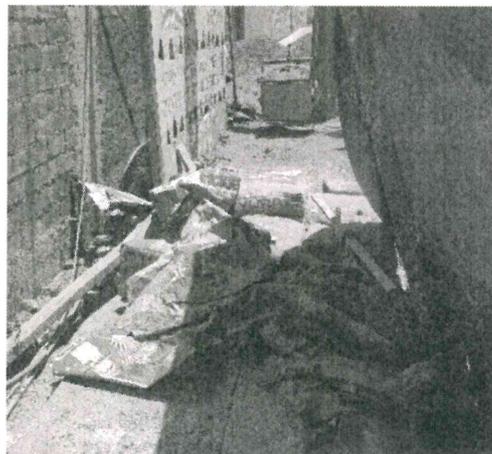
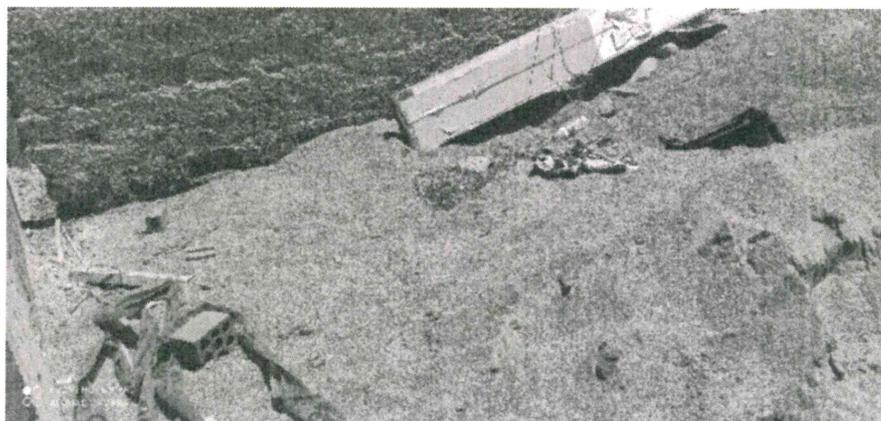
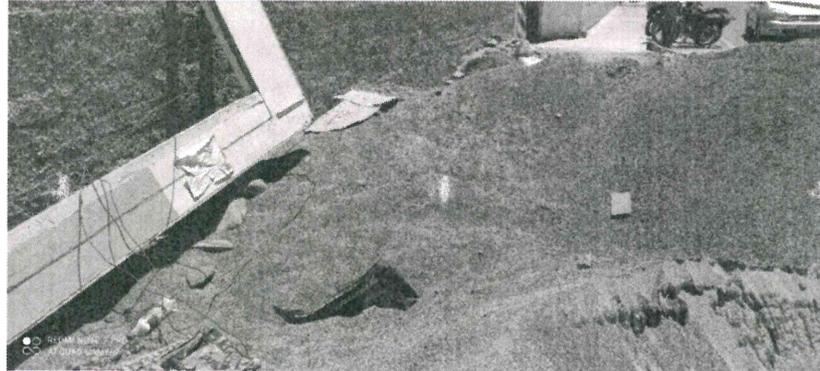
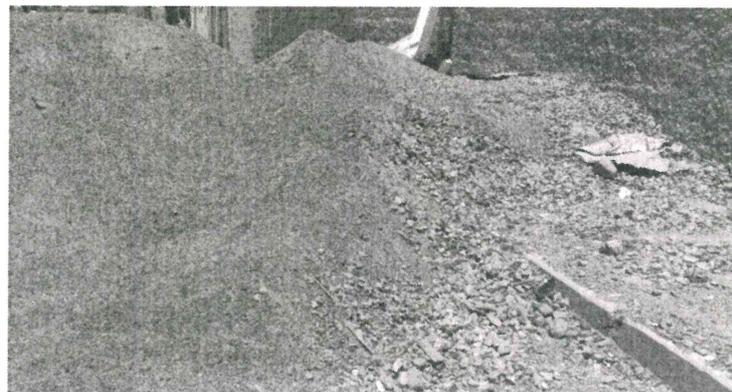
**IMÁGENES N^{os} 7, 8, 9 Y 10
INADECUADO ALMACENAMIENTO DE MATERIAL DE CONSTRUCCIÓN**

De la inspección física a Obra realizada el 18 de octubre de 2021 por la Comisión de Control, se dejó constancia en el acta n.º 001 -OCI-MPA/CC-MDC, lo siguiente: "Se advierte en el exterior material agregado, arena gruesa, piedra chancada, arena fina, escombros y cemento", ello conforme se evidencia en las siguientes imágenes:

De las imágenes precedentes, se observa que las bolsas de cemento se encuentran colocadas sin la protección adecuada ya que están expuestas a condiciones climáticas, además, el material agregado -como son la arena fina, arena gruesa y piedra chancada- se encuentran colocadas sin la delimitación necesaria para evitar la contaminación con escombros y otros materiales, observándose residuos sobre el material.

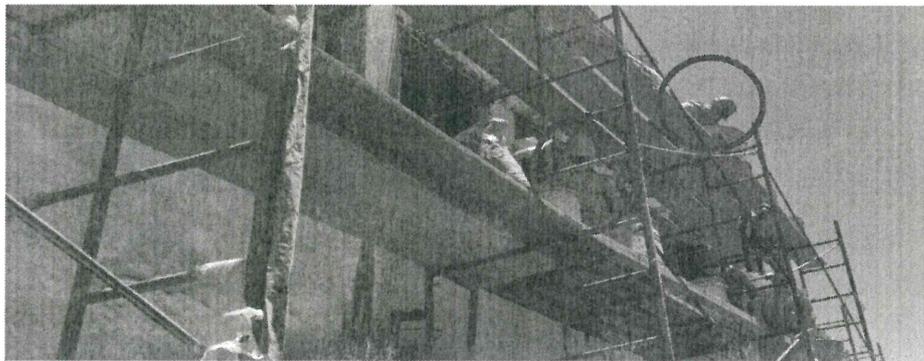
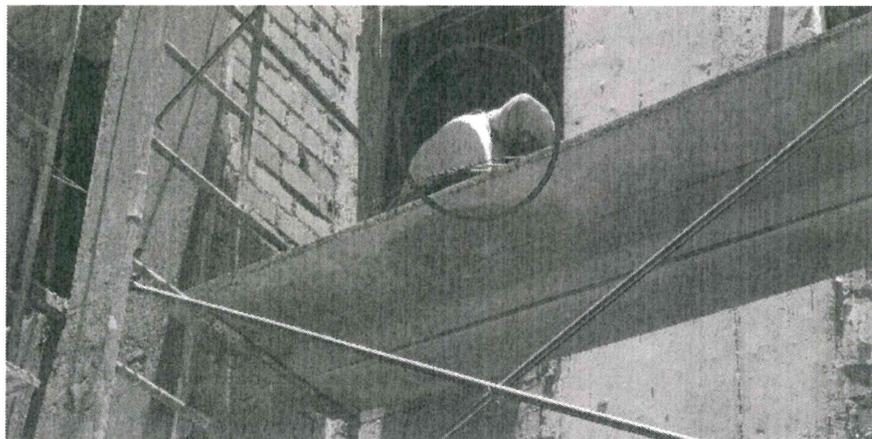
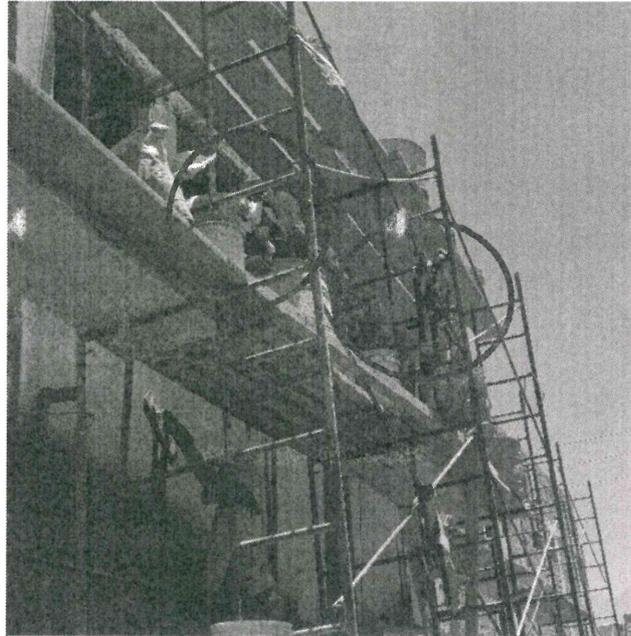
IMÁGENES N^{os}11, 12 Y 13
PERSONAL OBRERO REALIZANDO LABORES SIN PROTECCIÓN

De la visita efectuada el 18 de octubre de 2021, por la Comisión de Control, se observa a personal obrero realizando los trabajos de tarrajeo en muros exteriores sobre andamios que se encuentran sobre tablas de madera, sin barandas de protección y sin el uso de equipo de protección como es el arnés de seguridad, a pesar que se encuentran a una altura mayor a tres (3) metros aproximadamente, ello conforme se muestra en las siguientes imágenes:

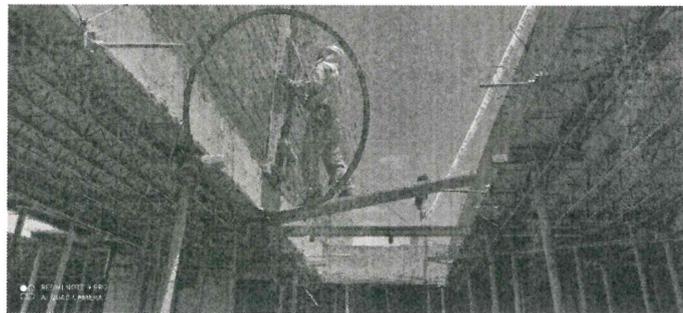
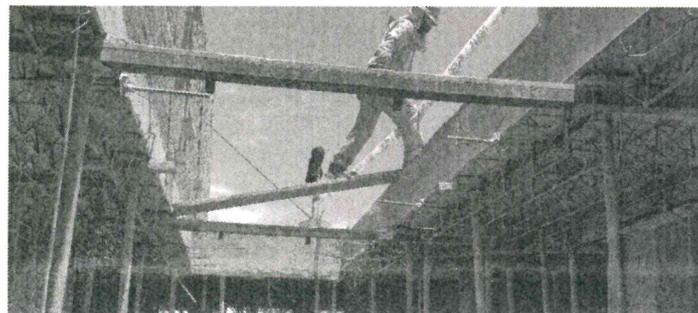
**IMÁGENES N^{os} 14 Y 15
PERSONAL OBRERO REALIZANDO LABORES SIN PROTECCIÓN**

Asimismo, se observa a personal obrero realizando trabajos de encofrado de columnas en el tercer nivel, ello sin el equipo de protección como es el arnés de seguridad y sobre una tabla de madera superpuesta a pesar de estar a una altura de 2.5 metros aproximadamente, poniendo en riesgo su integridad física frente a posibles caídas y accidentes, según lo siguiente:

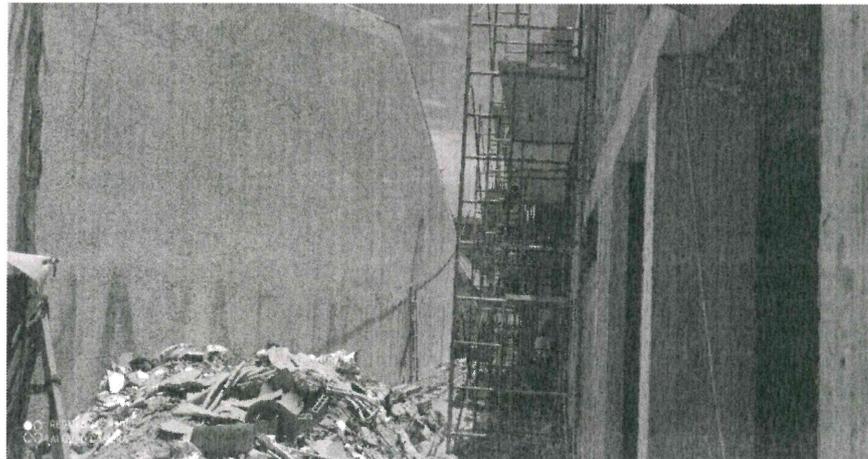
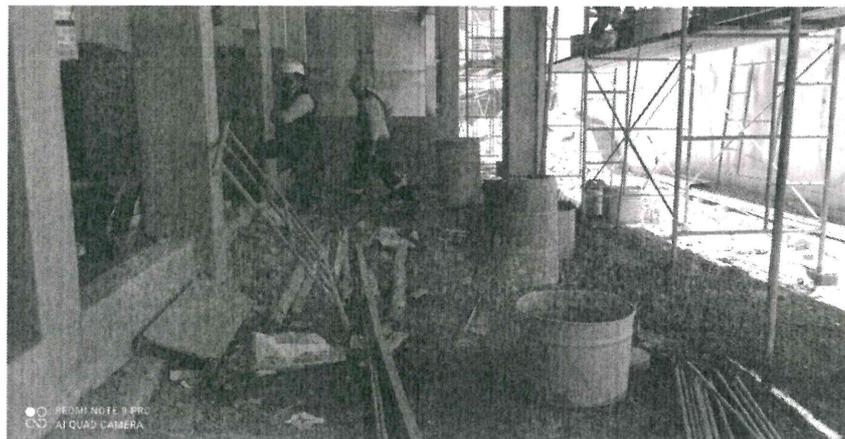
IMÁGENES N^{os} 16 Y 17
ESCOMBROS NO RETIRADOS EN LA OBRA

Por otro lado, se evidencia que en el área donde se viene ejecutando la Obra, existe escombros y otros materiales acumulados, que debieron ser retirados y/o eliminados del lugar del trabajo, puesto que las vías de circulación, vías de evacuación y zonas seguras deben estar limpias y libres de obstáculos, ello conforme se evidencia a continuación:
