**INFORME DE HITO DE CONTROL
N° 036-2021-OCI/0369-SCC**

**“REHABILITACIÓN DEL LOCAL ESCOLAR N° 821167,
CON CÓDIGO LOCAL N° 100580, CASERÍO
CHOCHOGUERA, DISTRITO DE CACHACHI, PROVINCIA
DE CAJABAMBA, DEPARTAMENTO DE CAJAMARCA”**

**HITO DE CONTROL N° 2: EJECUCIÓN Y SUPERVISIÓN –
VALORIZACIÓN N° 03**

CAJABAMBA, 25 DE OCTUBRE DE 2021

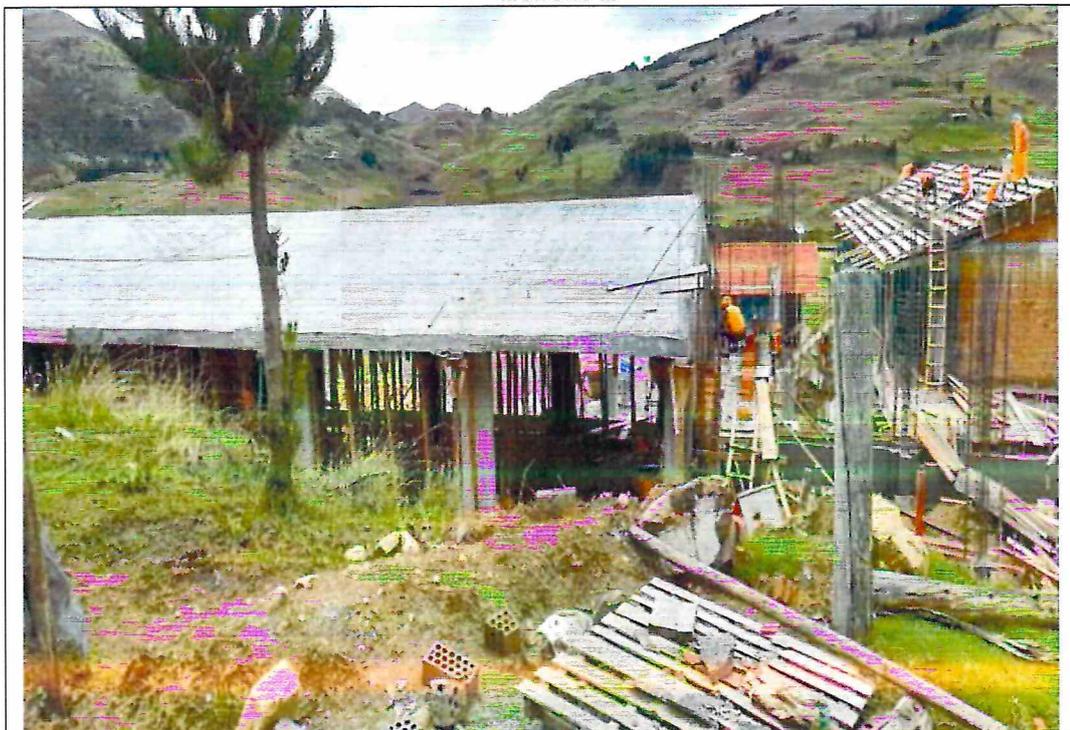
IMAGEN N° 2
MÓDULO III

Construcción a nivel de columnas, losa aligerada, muretes, y algunas columnetas, además del vaciado del falso piso menos la del baño, pues aún no se evidencia instalaciones sanitarias, en lo que respecta a la cocina se evidencia la instalación de tubería, en este módulo se constató la presencia de personal obrero realizando trabajos de desencofrado, asimismo se puede observar puntos para luz y tomacorrientes

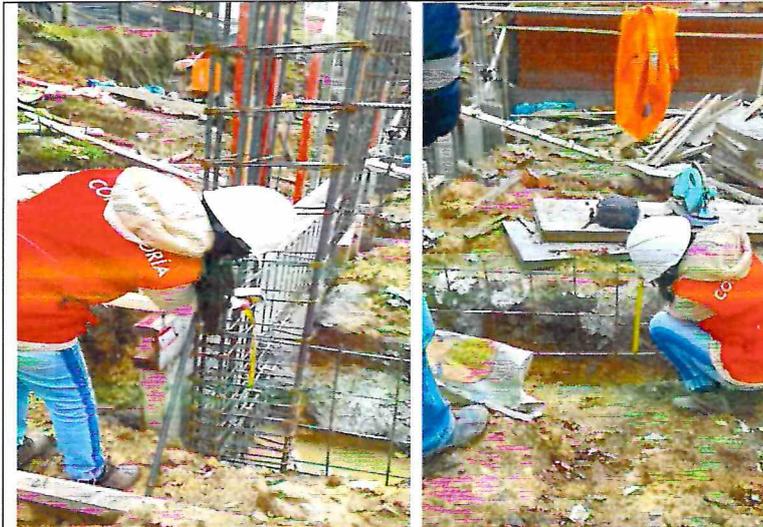
IMAGEN N° 3
MÓDULO II

Se observa la construcción de cimentación, encofrado de vigas de cimentación, habilitación de acero para sobrecimiento armado; la comisión de control de manera aleatoria procedió a tomar medidas de la distribución del acero habilitado, siendo este concordante con lo especificado en los planos

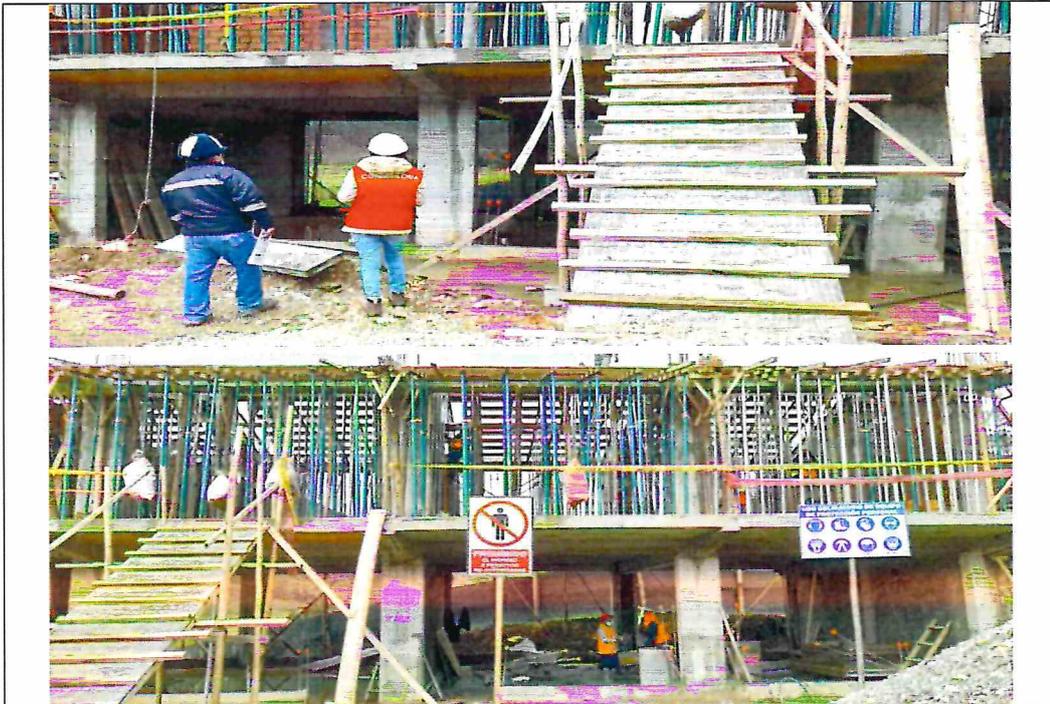
IMAGEN N° 4
MÓDULO I

Se evidencia trabajos de encofrado de losa aligerada del segundo nivel, trabajos de tarrajeo en cielo raso, paredes, columnas y vigas en el primer nivel además de vaciado de falso piso, asimismo se aprecia que aún falta la construcción de muretes y columnetas del primer nivel, en lo que, respecto a las escaleras, se evidencia la construcción de los muros laterales, y vigas. Para el segundo nivel se aprecia la construcción de columnas, y muros portantes, no se evidencia aún la construcción del parapeto del pasadizo.

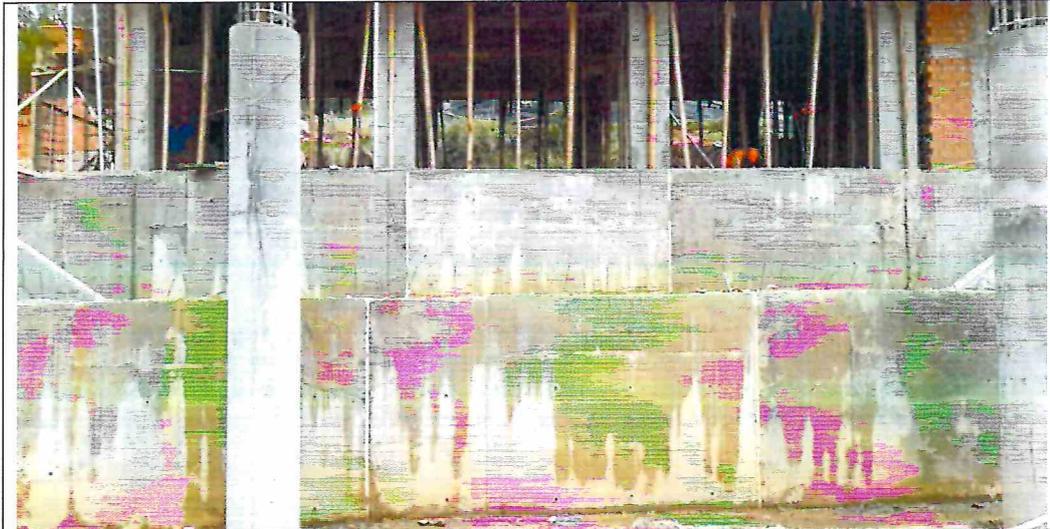
IMAGEN N° 5
ESCALERAS PARA ESTRADO Y ESTRADO

Construcción de muros de contención para escaleras y estrado, de acuerdo a lo precisado por el Residente de obra, indica que el relleno es con material propio para ambas estructuras

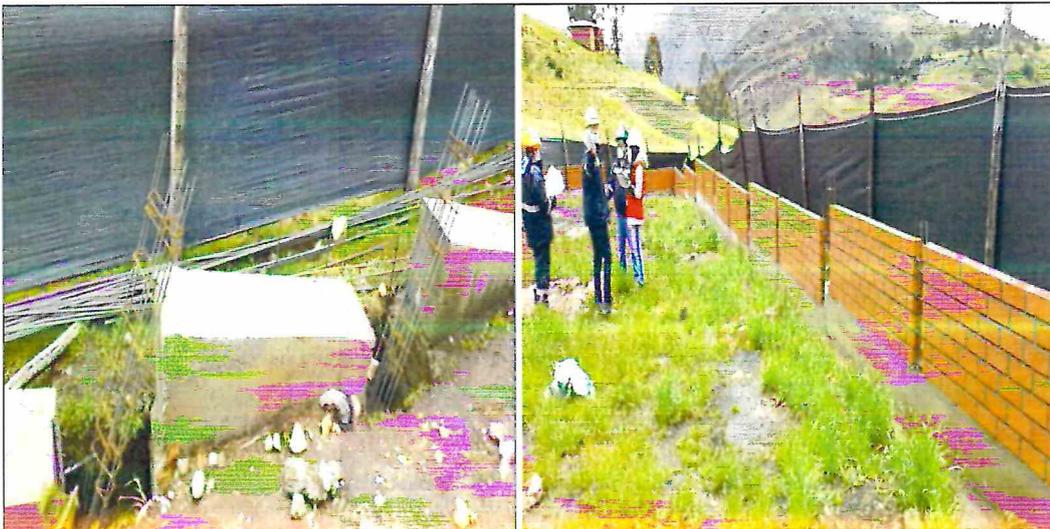
IMAGEN N° 6
CERCO PERIMÉTRICO LADO B-C, LADO C-D Y LADO D-E

LADO B-C

Se evidencia la construcción de cimiento corrido y sobrecimiento de concreto simple, la comisión de manera aleatoria procedió a verificar las dimensiones del sobrecimiento resultando un aproximado de 0.40 ml de ancho por 0.50 ml de altura por una longitud promedio de 1.92 ml, además de la habilitación de la columnetas, las que se encuentran ubicadas en cada excavación

LADO C-D Y LADO D-E

Se evidencia la construcción de cimiento corrido y sobrecimiento de concreto simple, así como la construcción de muro de ladrillo caravista de una altura aproximada de 0.70 ml, además de la habilitación de las columnetas para muro, las que se encuentran ya ancladas a su cimentación.

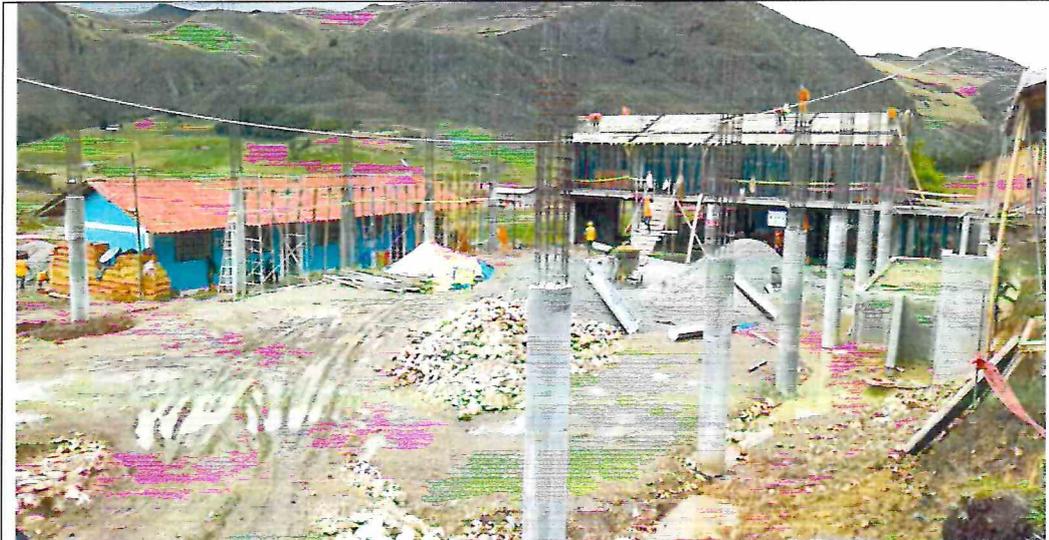
IMAGEN N° 7
PATIO DE USOS MÚLTIPLES

Se observa la construcción de 12 columnas circulares de concreto armado, la comisión de control no verificó la distribución del acero por motivos de altura, asimismo se evidencia la habilitación de acero para viga en la parte izquierda de la losa

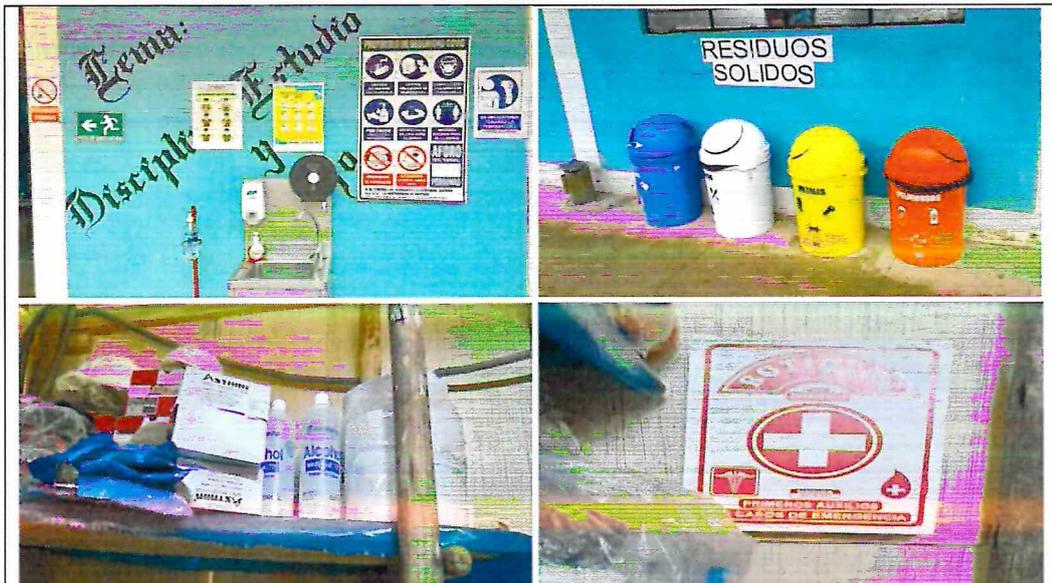
IMAGEN N° 8
VERIFICACIÓN DE TRABAJOS DE IMPLEMENTACIÓN DE SU PLAN COVID – 19

Se evidencia la instalación de dos (2) lavaderos de manos, así como señalización temporal de COVID, instalación de puntos de desinfección con alcohol gel en el comedor, asimismo se implementado con camilla móvil, 3 botiquines, 1 termómetro, 2 pulsioxímetros, alcohol líquido y en gel, fichas de control de temperatura de entrada y salida, fichas de sintomatología, resultados de pruebas para diagnóstico COVID practicado a personal técnico y obrero mensualmente anexo a las valorizaciones; asimismo precisaron que la entrega de mascarillas se realiza de manera diaria.

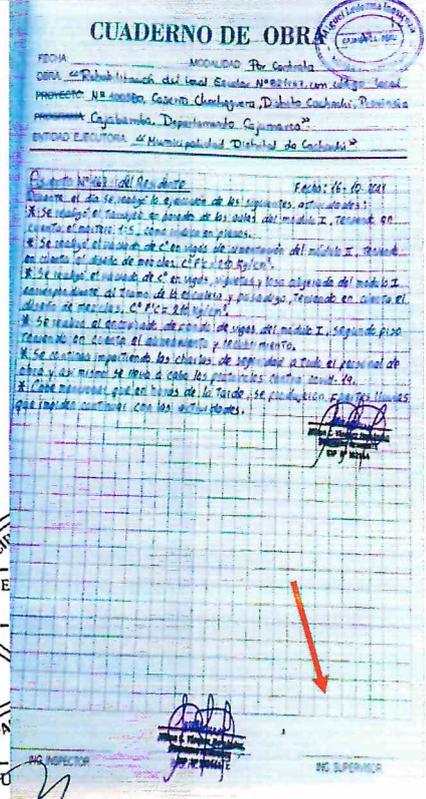
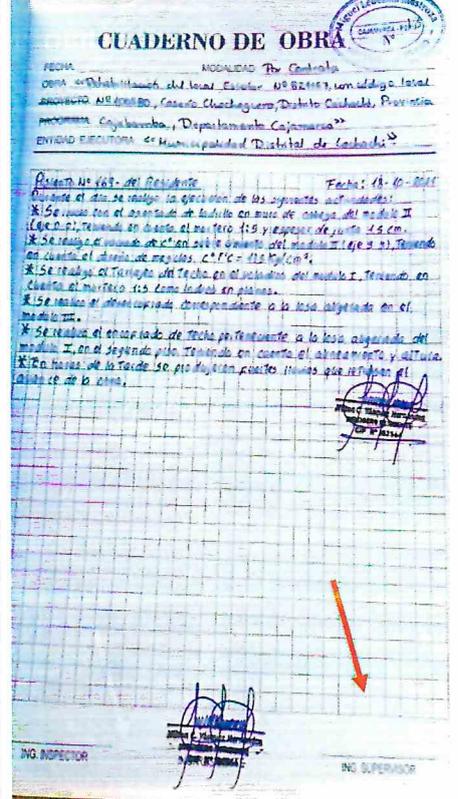
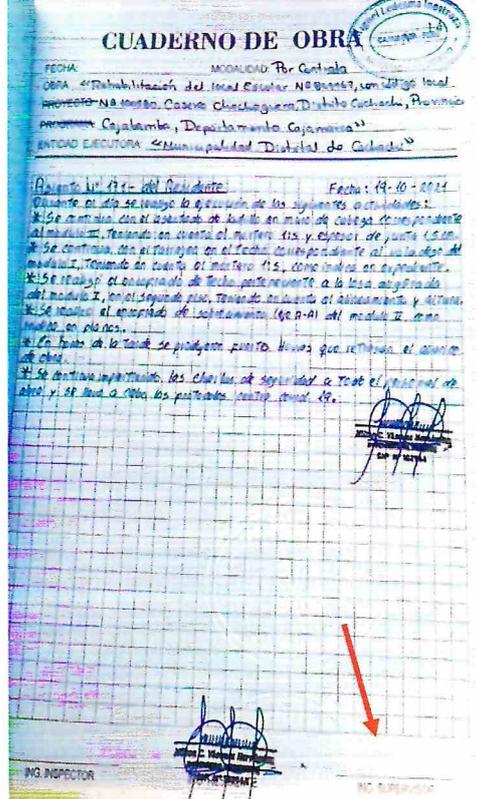
CUADRO N° 7
CUADRO DE OBRA DEL FOLIO N.º 12 AL 14

Por otro lado, de la revisión al Cuaderno de Obra (Tomas fotográficas realizadas durante la visita), se verificó, que la Supervisora no visó ni suscribió asiento desde el folio n.º 12 del asiento n.º 167 de 16 de octubre de 2021 del Residente de obra al folio n.º 14 del asiento n.º 171 de 19 de octubre de 2021 del Residente de obra, además de corroborar que los asientos desde el 167 al 171 no se encuentran correlativos, evidenciando que se dejó el número y aparente espacio para la regularización de la Supervisora, por lo que, evidenciaría incumplimiento de su permanencia en obra, como se muestra:

Folio n.º 12	Folio n.º 13	Folio n.º 14
Asiento n.º 167 de 16 de octubre de 2021 del Residente de obra	Asiento n.º 169 de 18 de octubre de 2021 del Residente de obra	Asiento n.º 171 de 19 de octubre de 2021 del Residente de obra
