**INFORME DE HITO DE CONTROL  
N° 025-2021-OCI/0378-SCC**

**EJECUCIÓN DE LA OBRA: “MEJORAMIENTO DE LOS  
CAMINOS VECINALES EN LOS SIGUIENTES TRAMOS:  
TOSTEN – NOGAL, PAN DE AZUCAR – PAN DE AZUCAR  
BAJO, EL ROBLE – GUAYAQUIL, TILLAPAMPA – CHILINLLA  
Y LA PAUCA – EL PORVENIR, LA PALOMITA – CHILAL DEL  
DISTRITO DE PULAN - PROVINCIA SANTA CRUZ -  
CAJAMARCA”**

**HITO DE CONTROL N° 3:  
EJECUCIÓN CONTRACTUAL Y VALORIZACIONES DE OBRA**

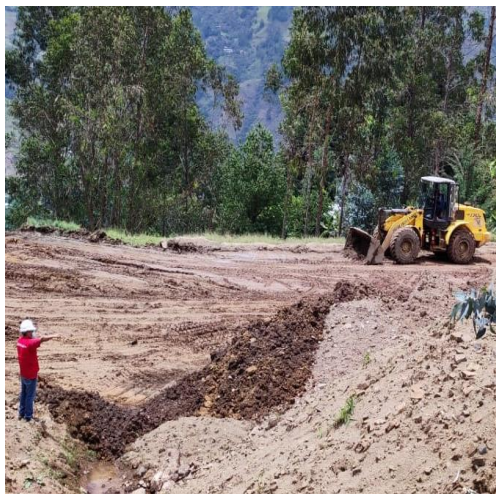
**Registro fotográfico n.º 1**  
**Maquinaria utilizada por el contratista**

Acopio de material excedente en el sector Pan de Azúcar utilizando un cargador s/llantas.

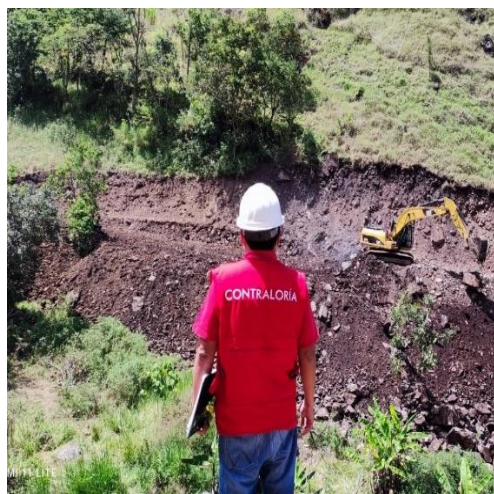
Apertura de tramo de carretera en el sector Tosten – Nogal, utilizando una excavadora sobre orugas.

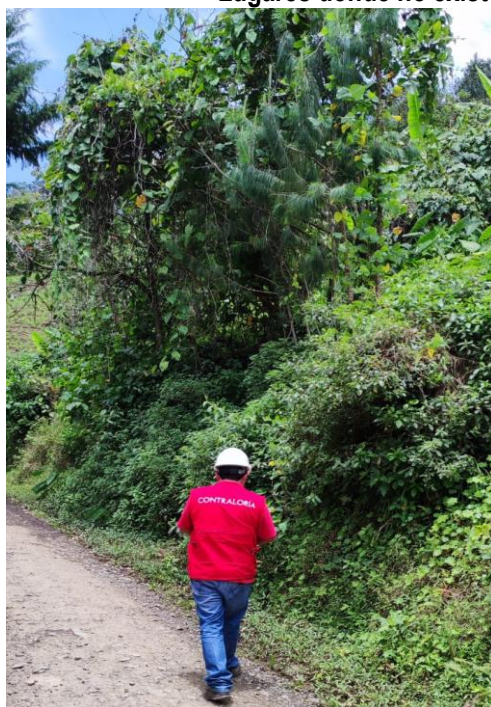
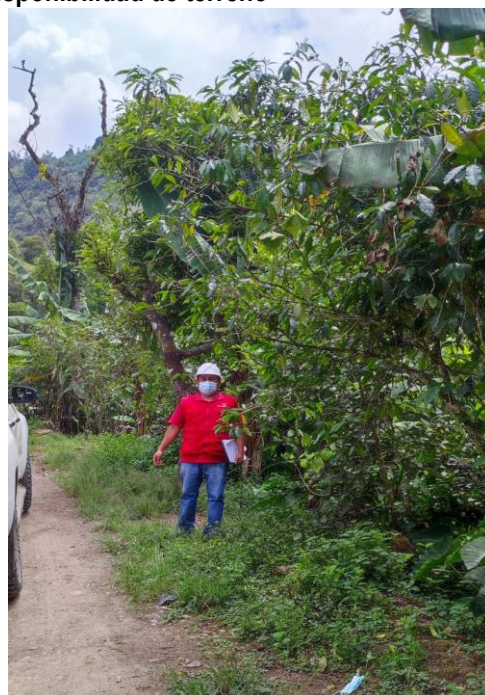
**Registro fotográfico n.º 02**  
**Lugares donde no existe la disponibilidad de terreno**

Los hechos descritos en las copias del cuaderno de obra, que forman parte de la valorización n.º 06, se corroboraron durante la visita a la obra realizada el 04 de noviembre de 2021, advirtiendo que existen retrasos en la gestión de los permisos y/o autorizaciones de los propietarios de los terrenos circundantes para la ejecución de la obra, lo cual quedó plasmado en acta según consta: “(...) Durante la ejecución de la obra se viene realizando retrasos en la ejecución de la misma debido a la disponibilidad de terrenos, precisamente en las progresivas 15+900 – 16+980, 18+700 – 18+960, 25+140 – 33+300”; la citada acta fue suscrita por el jefe de SGIDUR de la Entidad.

Lugares donde aún no existe la disponibilidad de terrenos, entre el puente quebrada El Balcón y puente La Ruda, en el sector Tostén.

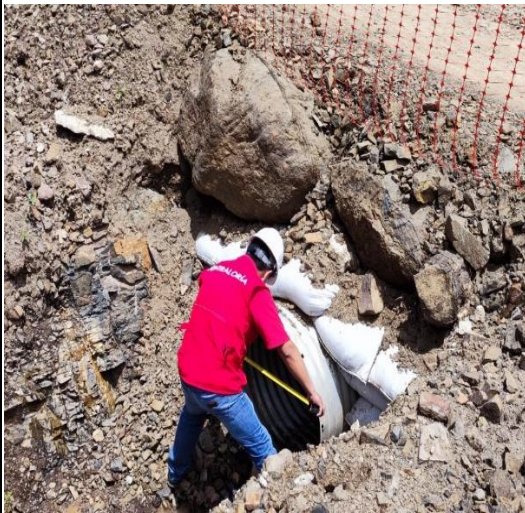
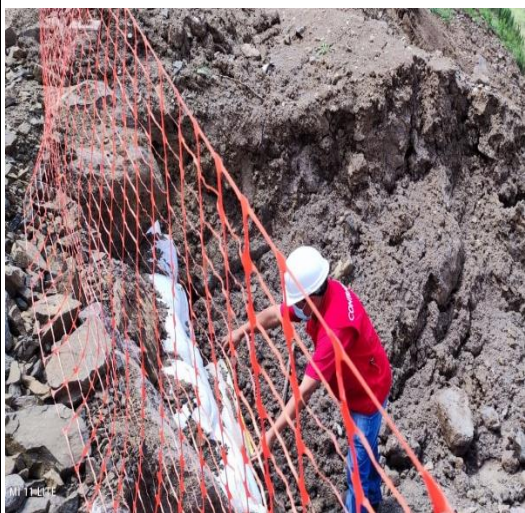
**Registro fotográfico n.º 03**  
**Comisión de Control verificando las medidas de las alcantarillas**

| Registro fotográfico n.º 01 | Registro fotográfico n.º 02 |
|---|---|
| Medición de cada una de las alcantarillas TMC de D=36" | |
