**INFORME DE HITO DE CONTROL
N° 010-2021-OCI/0395-SCC**

**EJECUCIÓN DE LA OBRA: “REHABILITACIÓN DEL
SERVICIO DE TRANSITABILIDAD VEHICULAR Y PEATONAL
DE LAS CALLES AV. COMERCIO DESDE JR.
CASTROVIRREYNA HASTA LOSA DEPORTIVA, JR.
HUANCVELICA DESDE AV. COMERCIO HASTA IGLESIA Y
VEREDAS DE LA PLAZA DE ARMAS DE LA LOCALIDAD DE
COCAS, DISTRITO DE COCAS - CASTROVIRREYNA –
HUANCVELICA”**

HITO DE CONTROL N° 1: VALORIZACIÓN DE OBRA N° 2

**PERÍODO DE EVALUACIÓN DEL HITO DE CONTROL:
DEL 10 DE MAYO AL 20 DE MAYO DE 2021**

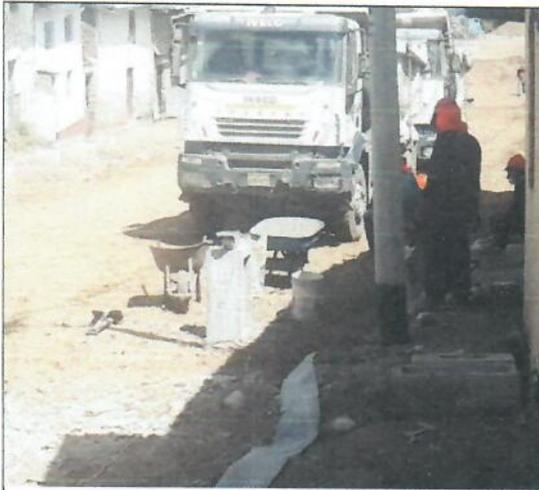
Imagen n.º 1

- **Tapa metálica 0.30x0.60x1/8" + marco de metal**, se advierte que esta partida se valorizó al 100.00%; sin embargo, de la inspección física realizada el 14 de mayo de 2021, no se evidencia su instalación en puntos definidos en los planos del expediente, toda vez que, el contratista recién está realizando los trabajos de suministro e instalación de las cajas de concreto prefabricadas para las conexiones domiciliarias de agua y alcantarillado, situación que se muestra en las imágenes siguientes:

No se evidencia la ejecución de la partida Tapa metálica 0.30x0.60x1/8" + marco de metal en puntos definidos en los planos.

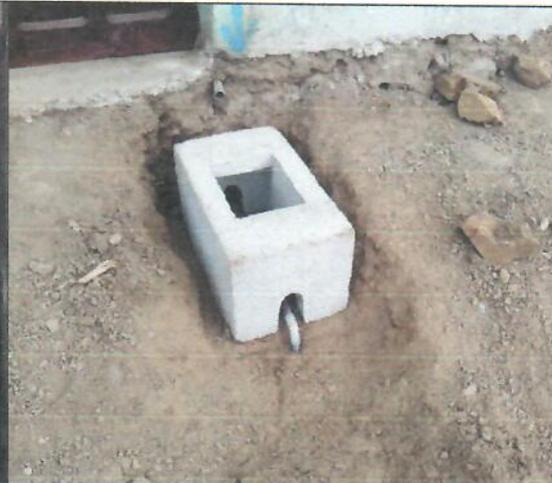
Imagen n.º 2

Partida 01.02.04.01 Suministro e instalación de la caja de concreto prefabricada de (0.60x0.40x0.30) para las conexiones domiciliarias de agua en la Av. Comercio y Jr. Huancavelica, se encuentran en proceso de ejecución.

Como se puede observar en la imagen n.º 2, el contratista viene ejecutando la partida de 01.02.04.01 suministro e instalación de caja de concreto prefabricada de (0.60x0.40x0.30) para conexiones domiciliarias de agua, las cuales no se ajustarían a lo establecido en los planos del expediente técnico, debido a que estas deberían estar sobre un solado de 5 cm de espesor de concreto $f'c=100$ kg/cm²; sin embargo, las cajas de concreto vienen siendo instalados sobre terreno natural, los mismos que no corresponden al diseño del plano del expediente técnico, situación que se muestra a continuación:

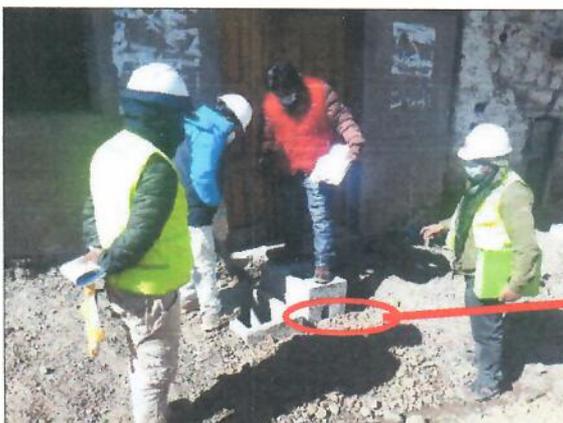
Imagen n.º 3

Instalación de cajas de concreto prefabricadas de (0.60x0.40x0.30) para conexiones domiciliarias de agua, sobre terreno natural, no acordes al diseño del plano del expediente técnico.

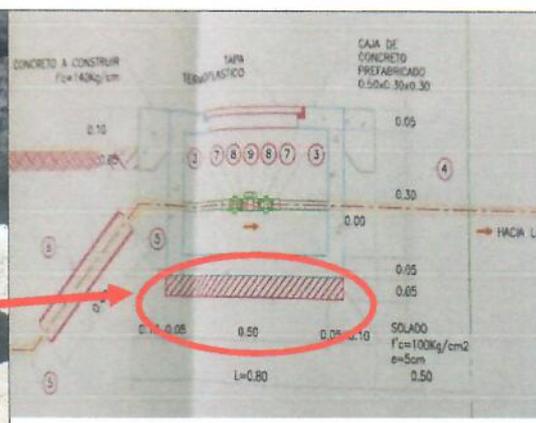
Imagen n.º 4

Plano de conexión domiciliaria, lámina: P-CD-01; Conexión Domiciliaria del Expediente técnico aprobado.

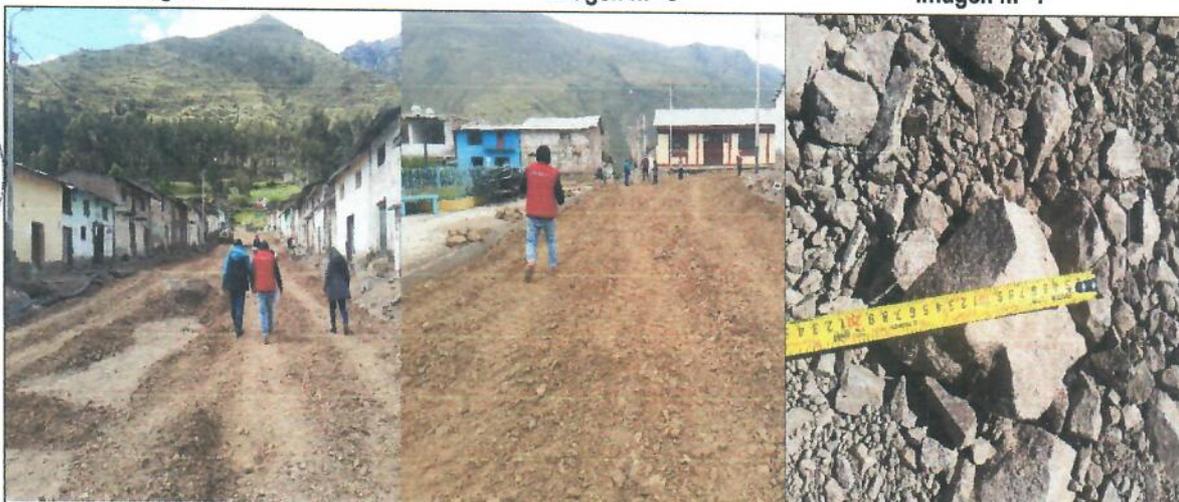
Al respecto, la supervisión de obra aprobó la valorización n.º 2, en la que valorizaron al 80.20% la partida 02.03.02 Base Granular E=20 cm para Pavimentos, que de acuerdo a las especificaciones técnicas, describe lo siguiente: *“Este trabajo consiste en el suministro, transporte, mezcla, colocación y compactación de material de base granular, sobre una subrasante preparada, en una o varias capas, de conformidad con los alineamientos, pendientes y dimensiones indicados en los planos del proyecto o establecidos por el Supervisor”*, sin embargo, de la inspección física realizada el 14 de mayo de 2021³, no se evidencia la compactación del material granular en todo el tramo de la Av. Comercio y Jr. Huancavelica, encontrándose en dichos tramos partículas de 6” y 8” de tamaño contenidas en la utilización de la base granular, situación que se muestran en las imágenes siguientes:

No se evidencia la compactación del material granular en la Av. Comercio	No se evidencia la compactación del material granular en el Jr. Huancavelica	Partículas de 6” a 8” contenidas en el material granular en ambas vías (Av. Comercio y Jr. Huancavelica)
--	--	--

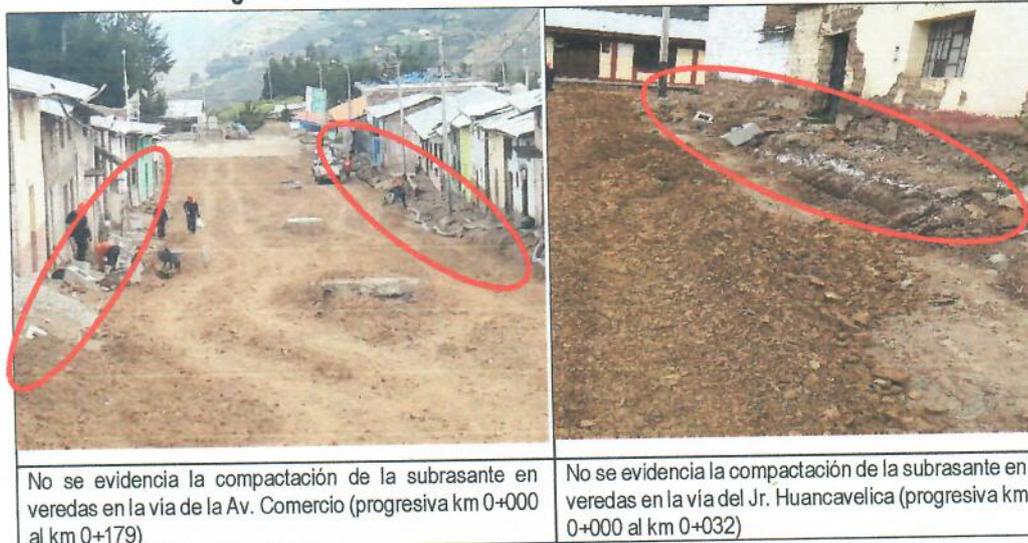
- **Perfilado y compactado de la Subrasante para veredas**, se advierte que, la partida 03.02.02.01 Perfilado y Compactado de la subrasante para veredas, se valorizó al 13.52%; sin embargo, de la inspección física realizada el 14 de mayo de 2021 en todo el tramo de la Av. Comercio y Jr. Huancavelica, no se evidencia la compactación de la subrasante para veredas, de acuerdo a las especificaciones técnicas que describe: *“Se define como el trabajo que se realizará en el área que soportará directa o indirectamente a la estructura del pavimento (...) treinta (30) centímetros por debajo de la cota de subrasante todo material suelto será compactado a 95% de la máxima densidad seca (...)”*, situación que se muestra en las imágenes siguientes:

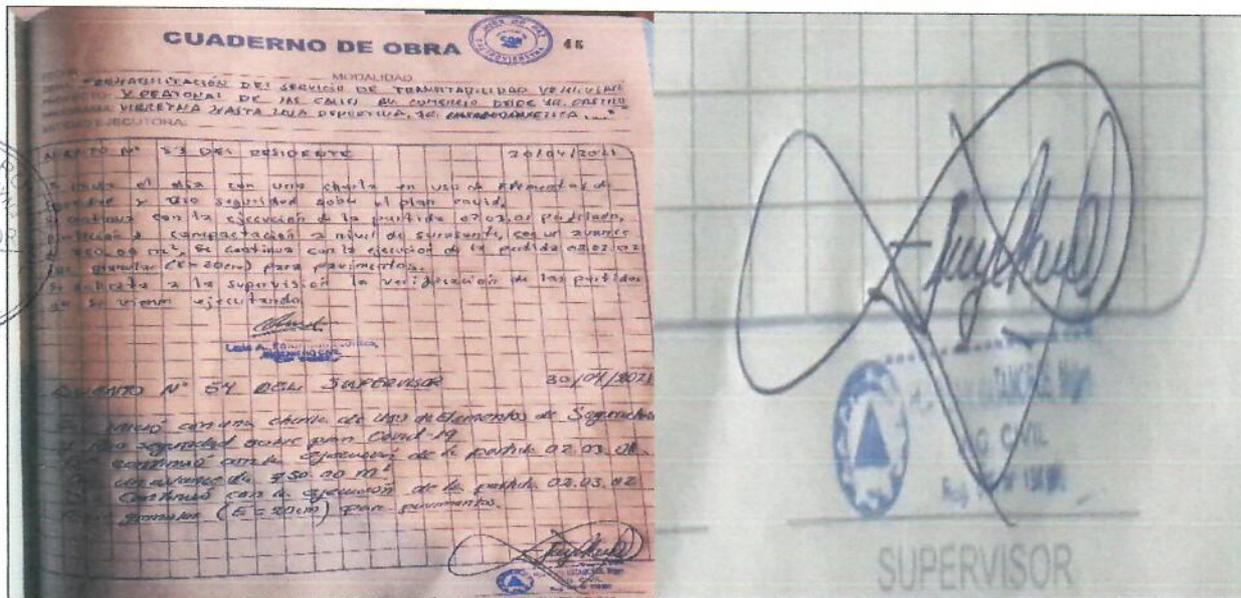
Imagen n.º 14

Sobre el particular, se advierte, que el Supervisor de Obra, se encuentra en condición **NO HÁBIL** en el Colegio de Ingenieros del Perú – Consejo Departamental de Huancavelica; quien en el

Muestra del asiento n.º 54 del Cuaderno de Obra, suscrito por el Supervisor de Obra
