**INFORME DE HITO DE CONTROL
N° 021-2021-OCI/0395-SCC**

**EJECUCIÓN DE LA OBRA: “REHABILITACIÓN DEL
SERVICIO DE TRANSITABILIDAD VEHICULAR Y PEATONAL
DE LAS CALLES AV. COMERCIO DESDE JR.
CASTROVIRREYNA HASTA LOSA DEPORTIVA, JR.
HUANCVELICA DESDE AV. COMERCIO HASTA IGLESIA Y
VEREDAS DE LA PLAZA DE ARMAS DE LA LOCALIDAD DE
COCAS, DISTRITO DE COCAS - CASTROVIRREYNA –
HUANCVELICA”**

HITO DE CONTROL N° 2: VALORIZACIÓN DE OBRA N° 3

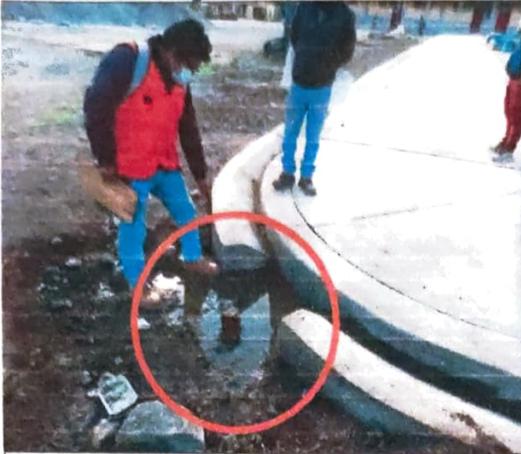
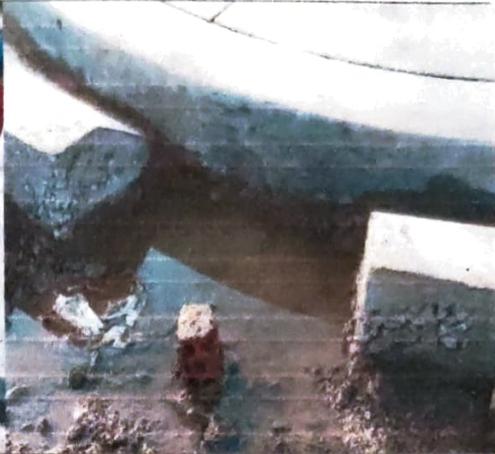
Imagen n.º 1

De la inspección física realizada a la obra el 16 de junio de 2021¹, se ha observado entre la calle ubicado desde la iglesia hasta la I.E Inicial (paralelo a la Av. Comercio), un punto de empozamiento y/o almacenamiento de agua, situación que afectaría la capacidad de soporte del material de base donde se apoya la vereda como el pavimento de concreto y que posteriormente podría presentar fallas debido a la deformación y falta de soporte del material de base, situación que se muestra en las imágenes siguientes:

Agua empozada y/o almacenamiento de agua en un punto donde se apoya la vereda en la calle desde la iglesia hasta la I.E. Inicial (Paralelo a la Av. Comercio)

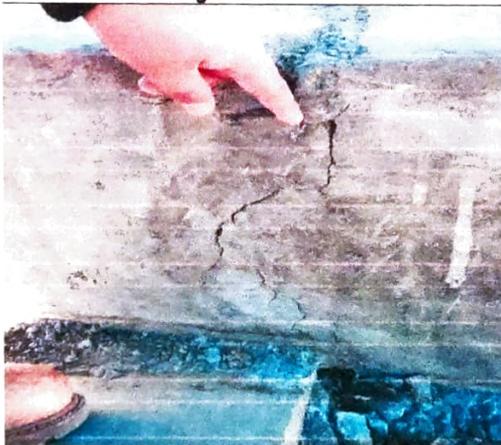
Imagen n.º 3

De la inspección física realizada los días 14 y 16 de junio de 2021² se observaron fisuras en las juntas de sardineles y cunetas, así como los cortes para juntas de las mismas se encuentran discontinuas en la Av. Comercio; hecho que se muestra en las imágenes siguientes:

Fisura en juntas de sardineles entre las progresivas km 0+010 al km 0+020, lado izquierdo y derecho de la Av. Comercio

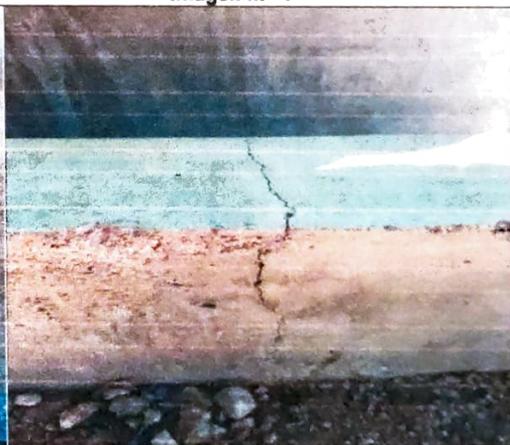
Imagen n.º 4

Fisura en cunetas entre la progresivas km 0+060 al km 0+070, lado derecho de la Av. comercio

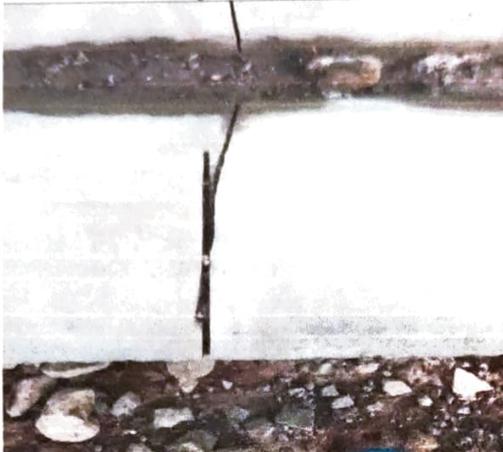
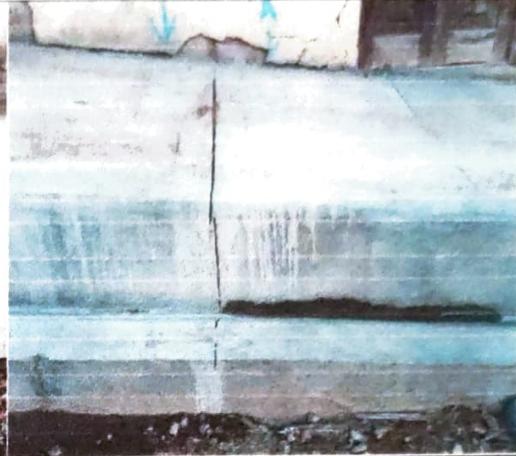
Imagen n.º 5

Corte de concreto para juntas en cunetas y sardineles son discontinuas entre los tramos km 0+147 al km 0+165, lado derecho de la Av. comercio

Al respecto, de la revisión al cuaderno de obra estos trabajos no fueron observados por el supervisor de obra.

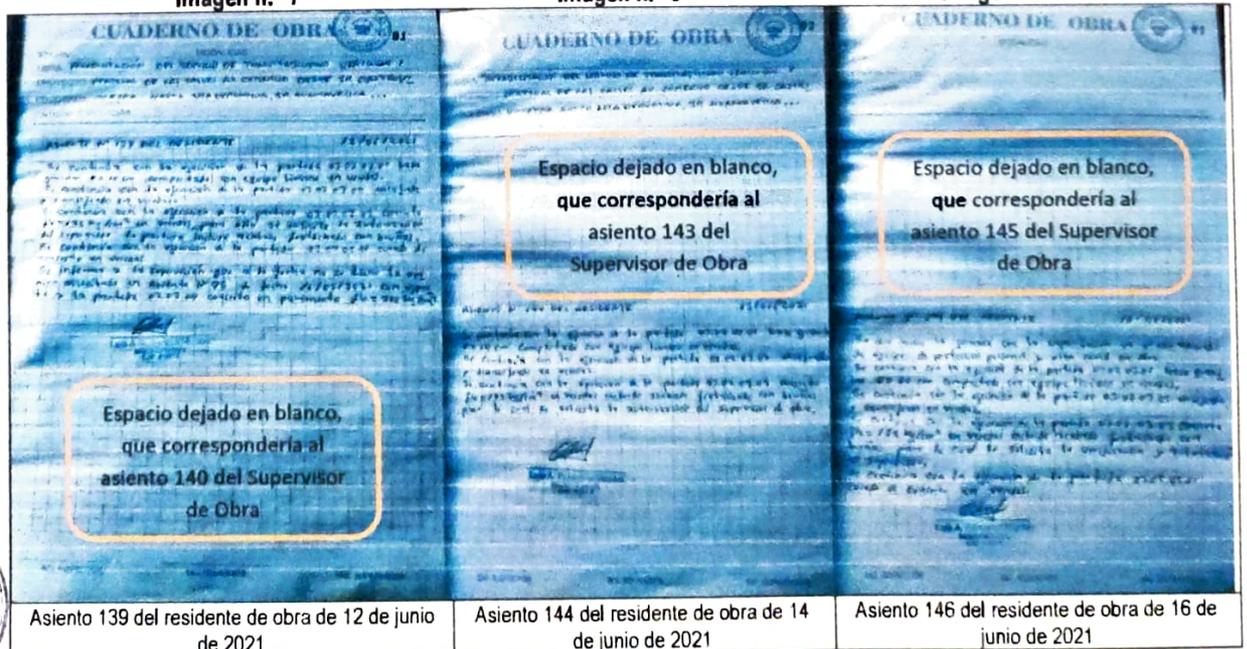
Imagen n.º 9

De la visita realizada el 16 de junio de 2021, la comisión de control requirió el segundo cuaderno de obra a la residencia para verificar el cumplimiento de las anotaciones en el mismo; donde se advierte que en los folios 1, 3 y 4 de 12, 14 y 15 de junio de 2021, respectivamente, la supervisión de obra no registró sus anotaciones, situación que se muestra en las imágenes siguientes:

De la situación descrita, se advierte que el supervisor de obra no está registrando oportunamente las ocurrencias en el cuaderno de obra.

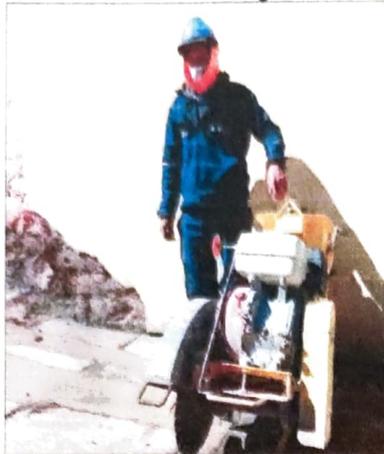
Imagen n.º 10

Durante la visita de control realizado el 14 de junio de 2021⁷, se advierte que el personal obrero no cuenta con los implementos de protección como (protector auditivo, lentes de protección y guantes de seguridad) de uso obligatorio a fin de prevenir y resguardar la integridad de los mismos, para trabajos específicos como, (cortar pavimento y en el uso de equipo compactador), situación que se muestra en las imágenes siguientes:

Se evidencia personal usando equipo de cortadora de pavimento; sin lentes de protección, guantes de seguridad, protectores auditivos y protección respiratoria.

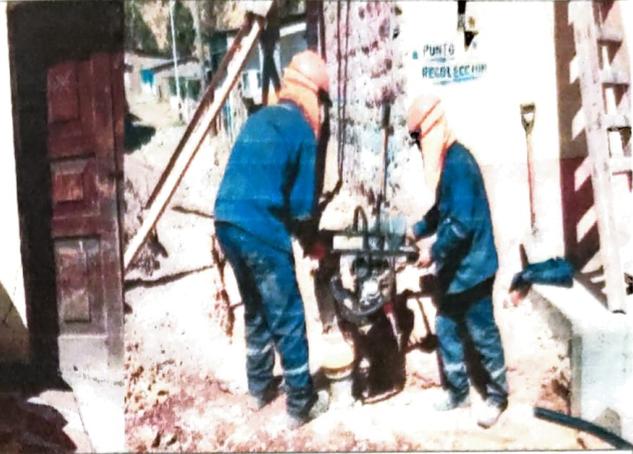
Imagen n.º 11

Se evidencia personales usando equipo de compactadora; sin lentes de protección, guantes de seguridad y protectores auditivos.
