INFORME DE HITO DE CONTROL
N° 001-2021-OCI/0396-SCC

**“CONTRATACIÓN DEL SERVICIO PARA LA EJECUCIÓN DEL
MANTENIMIENTO PERIÓDICO Y RUTINARIO DEL CAMINO
VECINAL EMP HV 896 (YANAMINA) – LAGUNA
CCELUACCOCHA – MACHAYPAMPA - CERRO
CCARUARAZU- DV MACHAYPAMPA – HUAMANRAZU
CUCHO – LAMBRASCCASA – CERRO HUAMANRAZU
(R090102 – R090104), DISTRITO DE HUANCVELICA,
PROVINCIA DE HUANCVELICA, DEPARTAMENTO DE
HUANCVELICA”**

**HITO DE CONTROL N° 1 – EJECUCIÓN Y CULMINACIÓN
DEL MANTENIMIENTO PERIÓDICO**

**PERÍODO DE EVALUACIÓN:
DEL 5 AL 19 DE ENERO DE 2021**

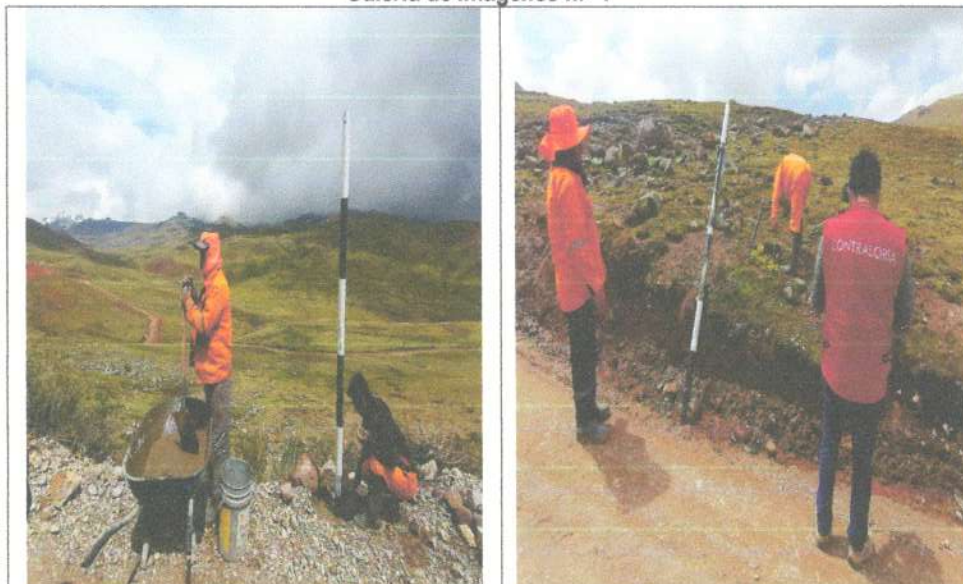
Galería de imágenes n.º 1

Al respecto, en la visita de inspección física realizada el 5 de enero de 2021, por la comisión de control, se pudo constatar que se viene realizando trabajos de colocación de postes de fierro para señalización vial, sin la dirección técnica ofertada por parte del Ejecutor, tal como se puede apreciar en las imágenes.

Imágenes n.º 1 y 2: Se muestra personal realizando trabajos de colocación de postes de hierro para señalización vial, sin la dirección técnica del residente ni el inspector de servicio de mantenimiento periódico.

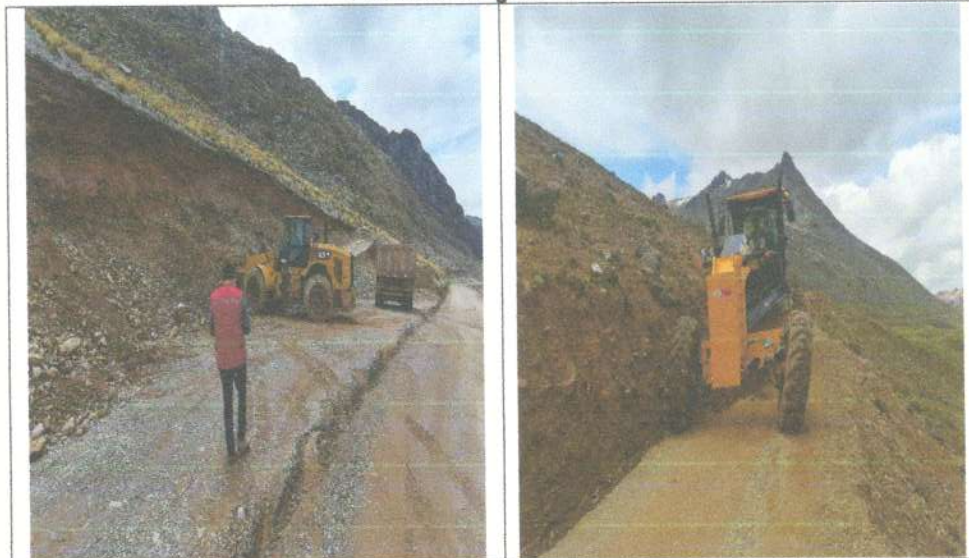
Galería de imágenes n.º 2

Imágenes n.º 3 y 4: Se muestra que la excavadora, volquete y motoniveladora vienen operando en la intervención vial; sin embargo, el Rodillo liso vibratorio mínimo 09 TON y el Cisterna mínimo 1000 GAL, no están operado en el lugar de intervención vial ni en el área de influencia del proyecto.

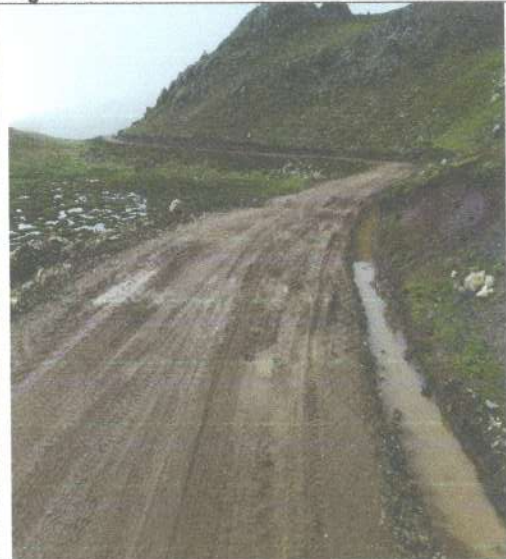
Imagen n.º 6: La cuneta de tierra en la progresiva 0+300, presenta empozamiento en la cuneta de tierra la cual humedece el lado derecho de la capa de afirmado de la carretera, aproximadamente en una distancia de veinte (20) metros.

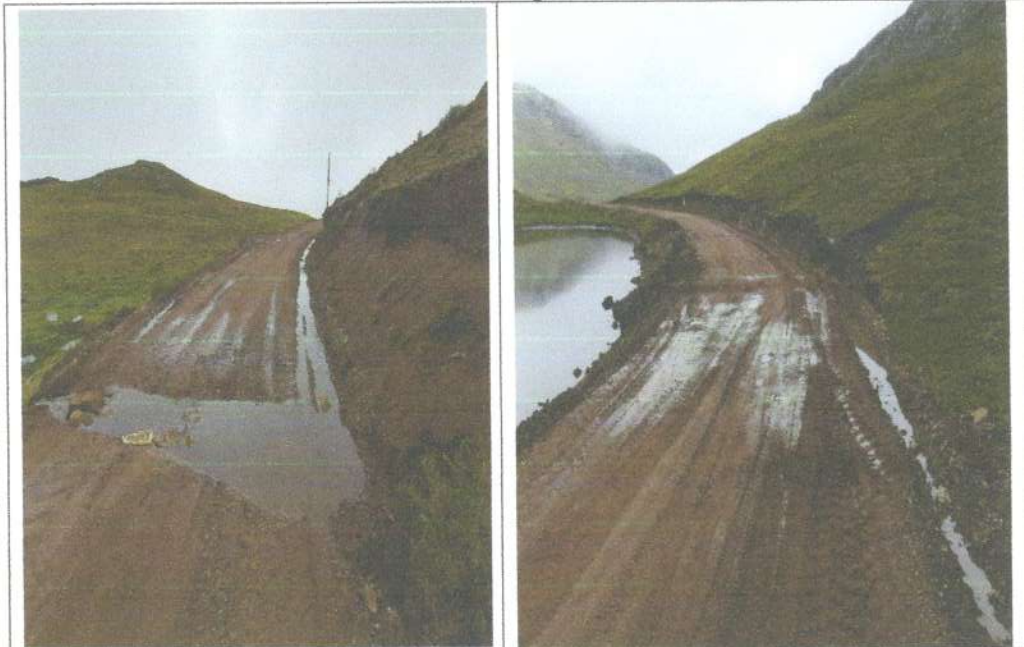
Galería de imágenes n.º 4

Imagen n.º 7: La cuneta de tierra en la progresiva en la progresiva 1+380, presenta empozamiento en la cuneta de tierra la cual humedece el lado derecho de la capa de afirmado de la carretera, aproximadamente en una distancia de quince (15) metros.

Imagen n.º 8: La cuneta de tierra en la progresiva 1+970, presenta empozamiento en la cuneta de tierra la cual humedece el lado derecho de la capa de afirmado de la carretera, aproximadamente en una distancia de doce (12) metros.

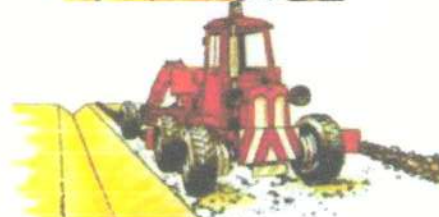
Consiste en reconformar la sección transversal y la pendiente longitudinal de las cunetas no revestidas, cuando presenten signos de deterioro y erosión que dificulten o impidan el libre flujo del agua.

Con la última pasada se elimina el material del borde de la cuneta.

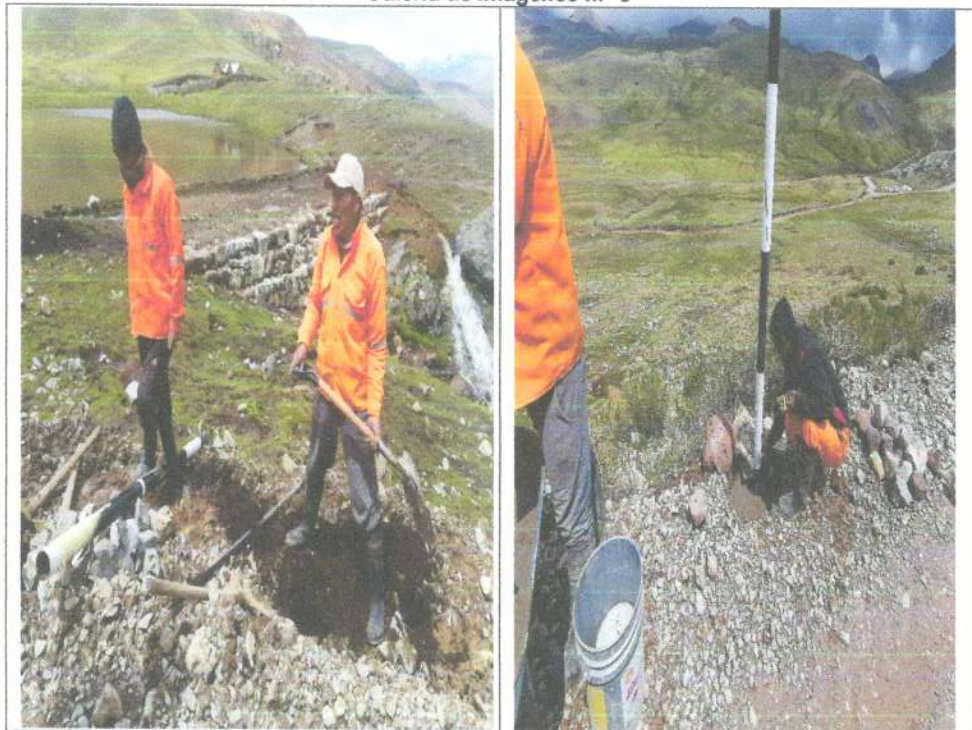
Galería de imágenes n.º 5

Imágenes n.º 9 y 10: Se muestra personal realizando trabajos de colocación de postes de hierro para señalización vial, sin ningún insumo de protección contra el COVID (trabajadores sin mascarilla) no conservado la distancia mínima interpersonal.

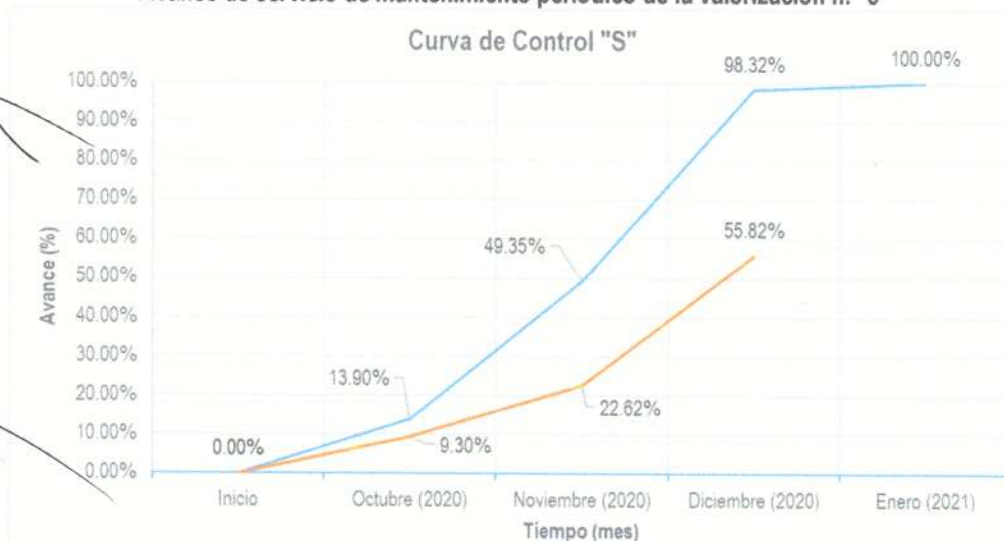
Cuadro n.º 6
Avance de servicio de mantenimiento periódico de la valorización n.º 3

Cabe indicar que el indicado servicio de mantenimiento periódico dio inicio el 20 de octubre de 2020 con un plazo de 75 días calendario, es decir su fecha de culminación estaba programada para el 3 de enero de 2021, sin embargo, a la fecha dicho mantenimiento periódico sigue ejecutándose a pesar de haber acumulado un retraso en 37.67%, tal como se detalla en la siguiente imagen.
