INFORME DE HITO DE CONTROL
N° 020-2021-OCI/0396-SCC

**“CONTRATACIÓN DEL SERVICIO PARA LA EJECUCIÓN DEL
MANTENIMIENTO PERIÓDICO Y RUTINARIO DEL CAMINO
VECINAL ÑUÑUNGAYOCC – PACHACHACA – PUEBLO
LIBRE – TINYACLLA (R090119), DISTRITO DE HUANDO,
PROVINCIA DE HUANCVELICA DEPARTAMENTO DE
HUANCVELICA”**

**HITO DE CONTROL N° 2 – EJECUCIÓN DEL
MANTENIMIENTO RUTINARIO**

**PERÍODO DE EVALUACIÓN:
DEL 21 AL 27 DE OCTUBRE DE 2021**

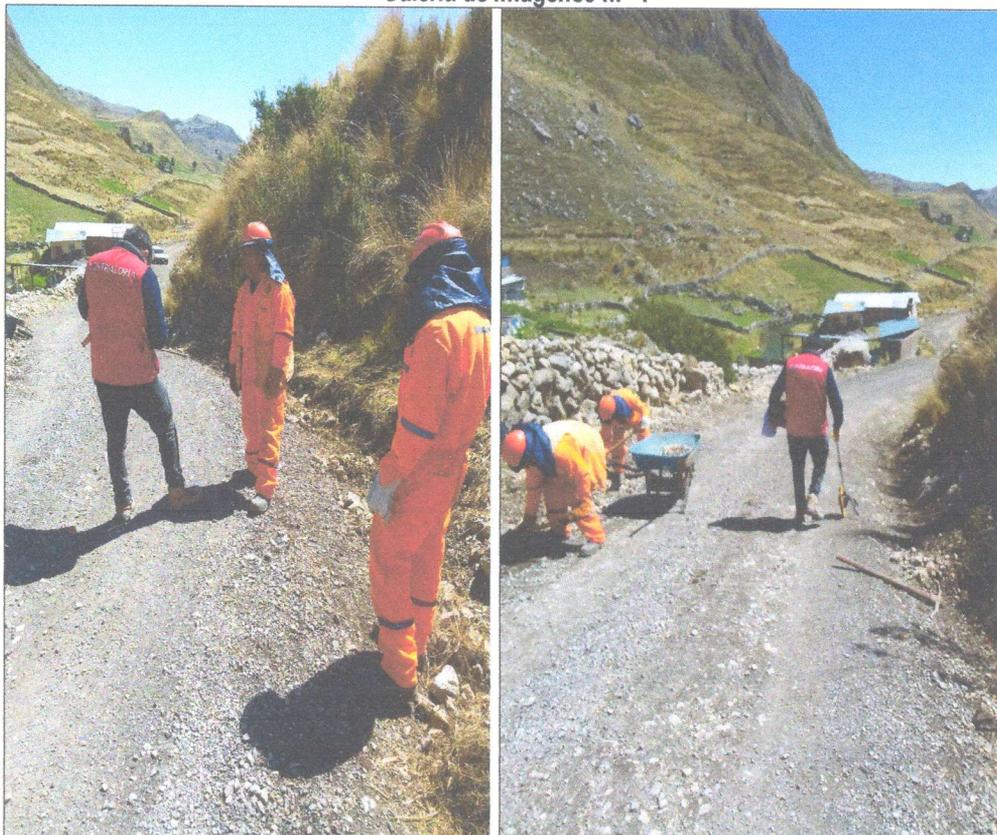
Galería de imágenes n.º 1

Al respecto, en la visita de inspección física realizada el 21 de octubre de 2021, por la comisión de control, se pudo constatar que se viene realizando trabajos de limpieza de cunetas de tierra y bacheos en la capa de afirmado, sin la dirección técnica ofertada por parte del Ejecutor, tal como se puede apreciar en las imágenes.

Imágenes n.º 1 y 2: Se muestra personal realizando trabajos de limpieza de cunetas de tierra y bacheos en la capa de afirmado, sin la dirección técnica del residente ni el inspector de servicio de mantenimiento rutinario.

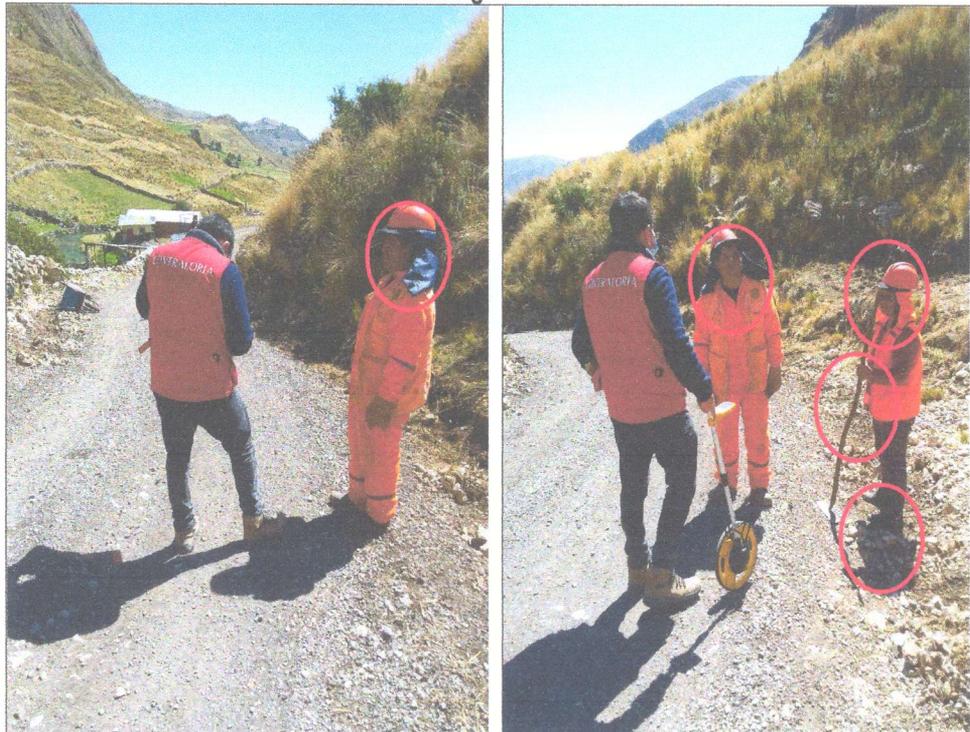
Galería de imágenes n.º 2

Imágenes n.º 3 y 4: Se muestra que los trabajadores encargados de las actividades de limpieza de cunetas de tierra y bacheos en la capa de afirmado; asimismo, no cuentan con implementos de seguridad tales como gafas, guantes, zapatos de seguridad y mascarillas.

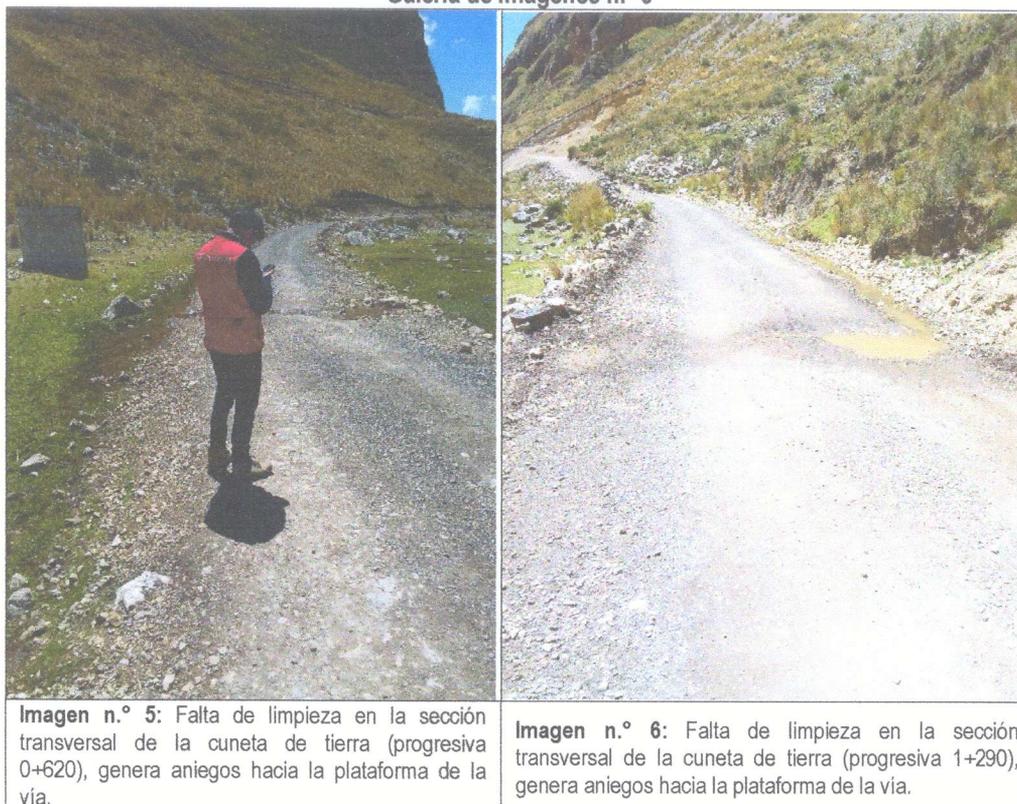
Galería de imágenes n.º 3

Nro.	Progresiva	Tipo de estructura	Comentario
1	0+620	Cunetas de tierra	Falta de limpieza adecuada en la cuneta del lado izquierdo en una longitud de 23,25 metros lineales encontrándose con aniegos que producen escurrimiento hacia la plataforma, deteriorando de esta manera la capa de afirmado.
2	1+290	Cunetas de tierra	Falta de limpieza adecuada en la cuneta del lado derecho en una longitud de 19,52 metros lineales encontrándose con aniegos que producen escurrimiento hacia la plataforma, deteriorando de esta manera la capa de afirmado.
3	2+210	Cunetas de tierra	Falta de limpieza adecuada en la cuneta del lado derecho en una longitud de 24,68 metros lineales encontrándose con aniegos que producen escurrimiento hacia la plataforma, deteriorando de esta manera la capa de afirmado.
4	2+840	Cunetas de tierra	Falta de limpieza adecuada en la cuneta del lado derecho en una longitud de 40,55 metros lineales encontrándose con aniegos que producen escurrimiento hacia la plataforma, deteriorando de esta manera la capa de afirmado.

Imagen n.º 5: Falta de limpieza en la sección transversal de la cuneta de tierra (progresiva 0+620), genera aniegos hacia la plataforma de la vía.

Imagen n.º 6: Falta de limpieza en la sección transversal de la cuneta de tierra (progresiva 1+290), genera aniegos hacia la plataforma de la vía.

2) En el Kilómetro 0+620 se identificó que la cuneta del lado derecho izquierdo en una longitud de 23,25 metros lineales se encuentra empozado de agua, evidenciando en sector crítico donde no se viene realizando la adecuada limpieza de cunetas; asimismo, se verificó que debido a la falta de drenaje de la vía existen escurrimientos hacia la plataforma de la vía en este sector, lo cual deteriora la capa de afirmado.

3) En el Kilómetro 1+290 se identificó que la cuneta del lado derecho en una longitud de 19,52 metros lineales se encuentra empozado de agua evidenciando de esta manera en sector crítico donde no se viene realizando la adecuada limpieza de cunetas; asimismo, se verificó que debido a la falta de drenaje de la cuneta, existen escurrimientos hacia la plataforma lo cual deteriora la capa de afirmado.

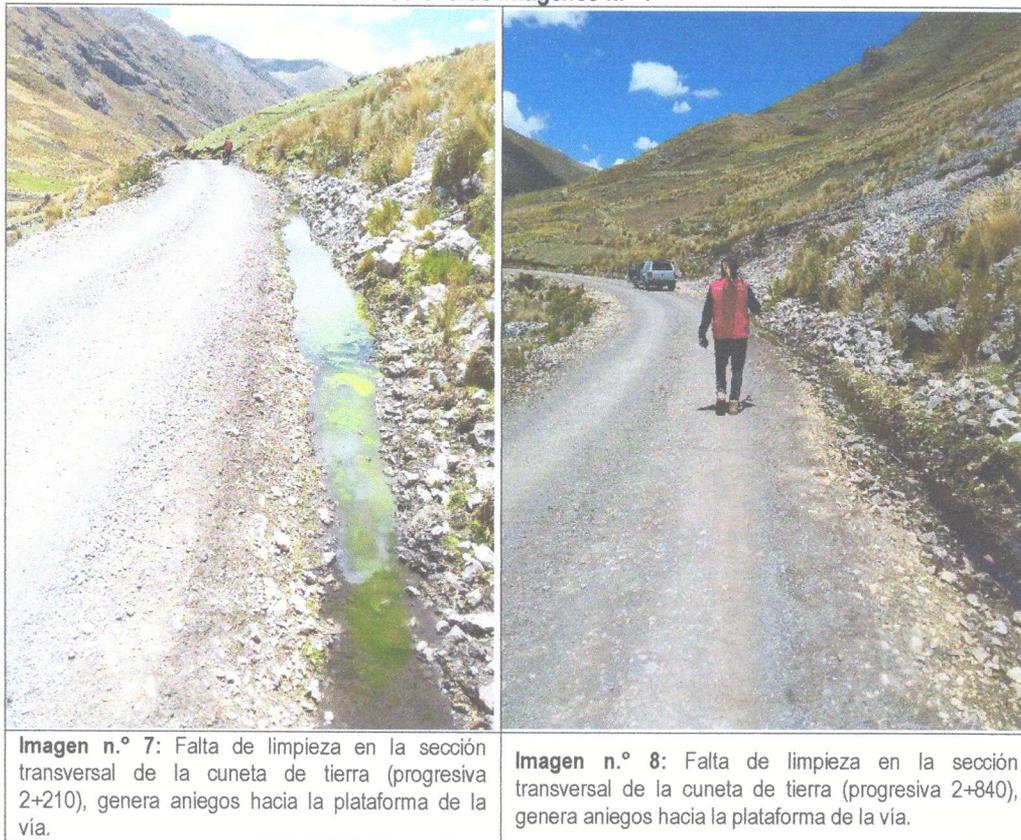
Galería de imágenes n.º 4

Imagen n.º 7: Falta de limpieza en la sección transversal de la cuneta de tierra (progresiva 2+210), genera aniegos hacia la plataforma de la vía.

Imagen n.º 8: Falta de limpieza en la sección transversal de la cuneta de tierra (progresiva 2+840), genera aniegos hacia la plataforma de la vía.

4) En el Kilómetro 2+210 se identificó que la cuneta de tierra del lado derecho en una longitud de 24,68 metros lineales se encuentra empozado de agua, evidenciando de esta manera en sector crítico donde no se viene realizando la adecuada limpieza de cunetas; además se verificó que debido a la falta de drenaje de la cuneta existen escurrimientos hacia la plataforma, situación que deteriora la capa de afirmado.

5) En el Kilómetro 2+840 se identificó que la cuneta de tierra del lado derecho en una longitud de 40,55 metros lineales se encuentra empozado de agua evidenciando de esta manera en sector crítico donde no se viene realizando la adecuada limpieza de cunetas; además se verificó que debido a la falta de drenaje de la cuneta existen escurrimientos hacia la plataforma, situación que deteriora la capa de afirmado.

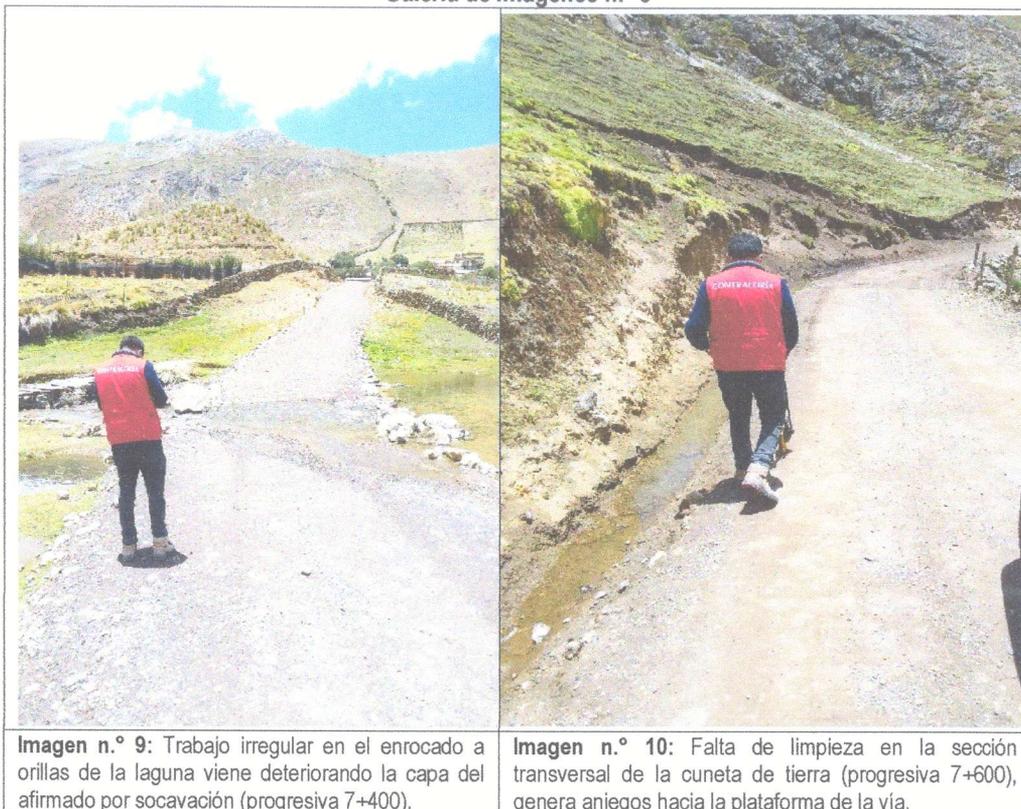
Galería de imágenes n.º 5

5	7+400	Capa de afirmado	Trabajo irregular en el enrocado a orillas de la laguna viene deteriorando la capa del afirmado por socavación.
6	7+600	Cunetas de tierra	Falta de limpieza adecuada en la cuneta del lado izquierdo en una longitud de 22,03 metros lineales encontrándose con aniegos que producen escurrimiento hacia la plataforma, deteriorando de esta manera la capa de afirmado.

Imagen n.º 9: Trabajo irregular en el enrocado a orillas de la laguna viene deteriorando la capa del afirmado por socavación (progresiva 7+400).

Imagen n.º 10: Falta de limpieza en la sección transversal de la cuneta de tierra (progresiva 7+600), genera aniegos hacia la plataforma de la vía.

6) En el Kilómetro 7+700 se identificó en el acceso a grillos de la laguna de la Comunidad de Pueblo Libre, presentando un acabado irregular en la colocación de piedras, situación que podría generar el resquebrajamiento y recepción del terraplén de canchales, deteriorando la capa de afirmado.

7) En el Kilómetro 7+600 se identificó que la cuneta de tierra del lado izquierdo en una longitud de 22,03 metros lineales se encuentra empozado de agua evidenciando de esta manera en sector crítico donde no se viene realizando la adecuada limpieza de cunetas; además se verificó que debido a la falta de drenaje de la cuneta existen escurrimientos hasta la plataforma, situación que deteriora la capa de afirmado.

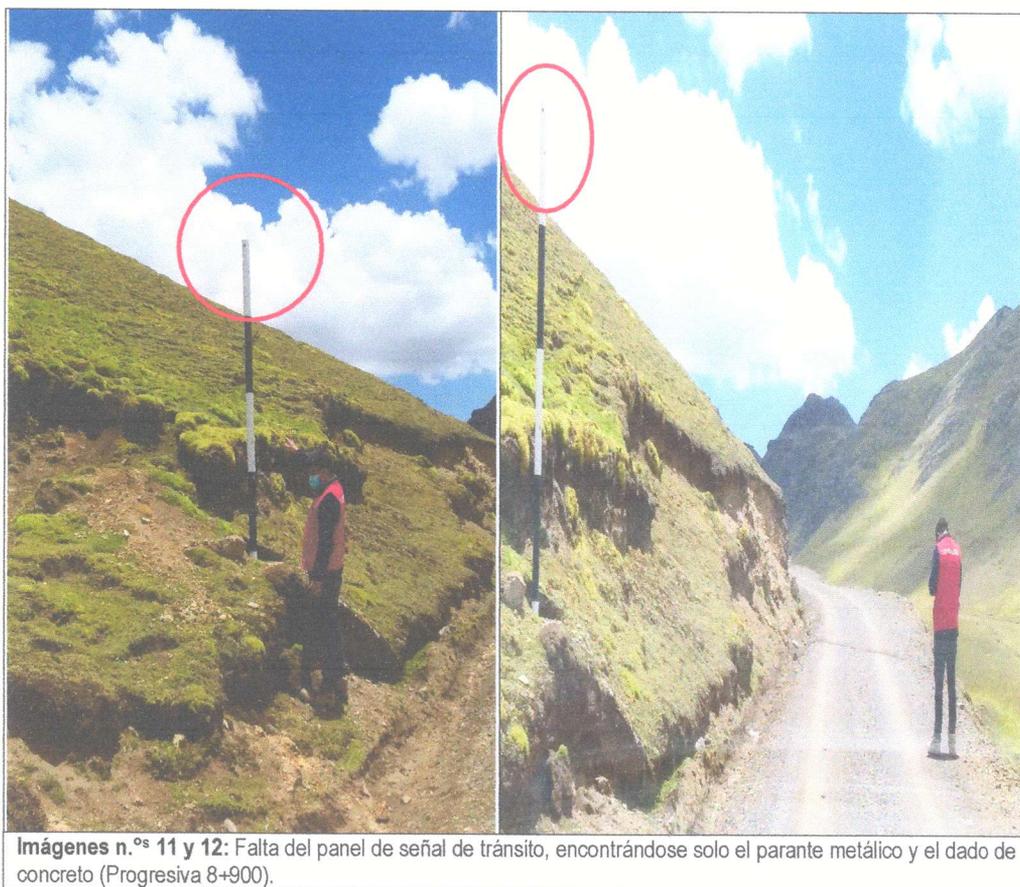
Galería de imágenes n.º 6

Imágenes n.ºs 11 y 12: Falta del panel de señal de tránsito, encontrándose solo el parante metálico y el dado de concreto (Progresiva 8+900).
