**INFORME DE HITO DE CONTROL  
N° 021-2021-OCI/0396-SCC**

**“CONTRATACIÓN DEL SERVICIO PARA LA EJECUCIÓN DEL  
MANTENIMIENTO PERIÓDICO Y RUTINARIO DEL CAMINO  
VECINAL EMP HV 896 (YANAMINA) – LAGUNA  
CCELUACCOCHA – MACHAYPAMPA - CERRO  
CCARUARAZU- DV MACHAYPAMPA – HUAMANRAZU  
CUCHO – LAMBRASCCASA – CERRO HUAMANRAZU  
(R090102 – R090104), DISTRITO DE HUANCATELICA,  
PROVINCIA DE HUANCATELICA, DEPARTAMENTO DE  
HUANCATELICA”**

**HITO DE CONTROL N° 2 – EJECUCIÓN DEL  
MANTENIMIENTO RUTINARIO**

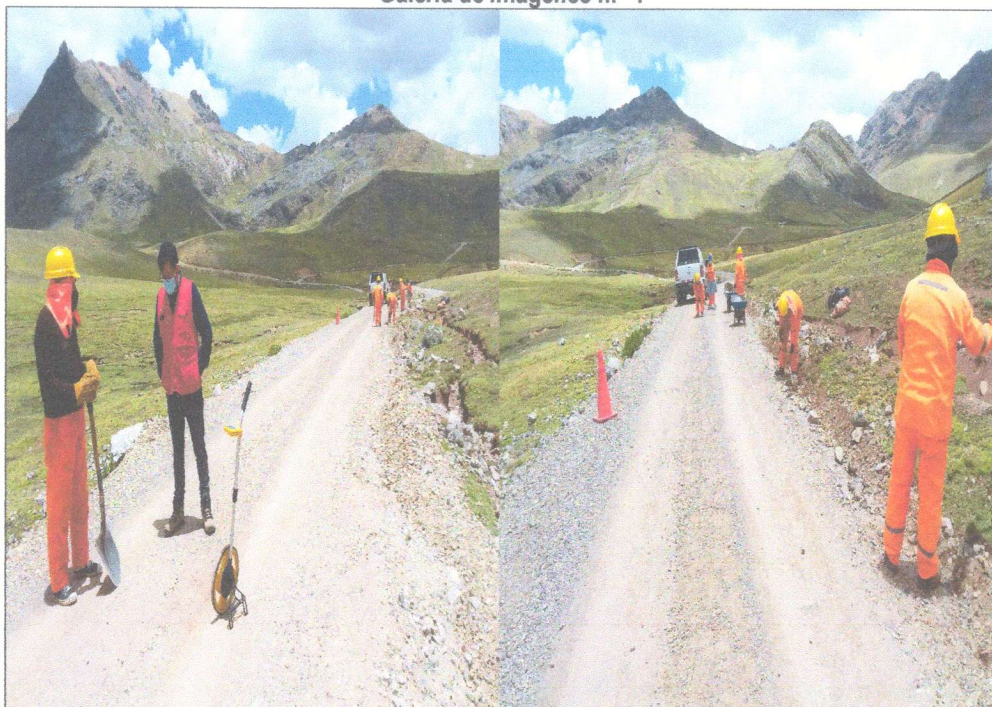
Galería de imágenes n.° 1

Al respecto, en la visita de inspección física realizada el 22 de octubre de 2021, por la comisión de control, se pudo constatar que se viene realizando trabajos de limpieza de cunetas de tierra y bacheos en la capa de afirmado, sin la dirección técnica ofertada por parte del Ejecutor, tal como se puede apreciar en las imágenes.

Imágenes n.° 1 y 2: Se muestra personal realizando trabajos de limpieza de cunetas de tierra y bacheos en la capa de afirmado, sin la dirección técnica del residente ni el inspector de servicio de mantenimiento rutinario.

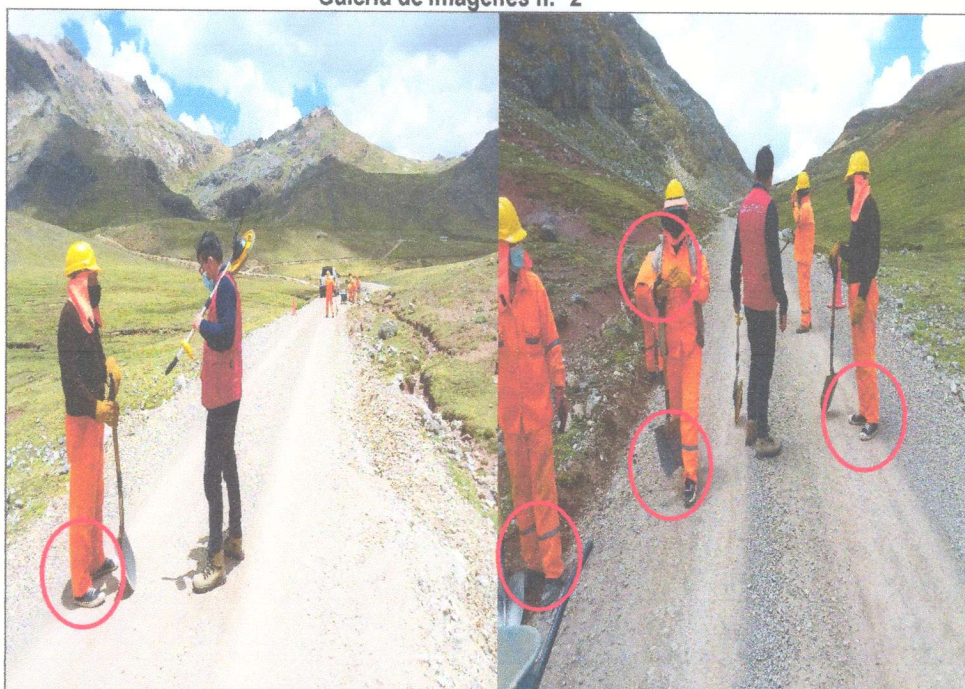
**Galería de imágenes n.° 2**

Se evidenció que los trabajadores encargados de las actividades de limpieza de cunetas de tierra y bacheos en el material de afirmado no cuentan con implementos de seguridad tales como: gafas, guantes ni botas, a pesar que la naturaleza de los trabajos que vienen desarrollando exige protección frente a la polución de polvo que afecta la retina de los ojos, cortes o rasguños en las manos por las herramientas y la caída de rocas hacia los pies de los trabajadores, tal como se muestran en las siguientes imágenes:

**Imágenes n.° 3 y 4:** Se muestra que los trabajadores encargados de las actividades de limpieza de cunetas de tierra y bacheos en la capa de afirmado; asimismo, no cuentan con implementos de seguridad tales como gafas, guantes y zapatos de seguridad.

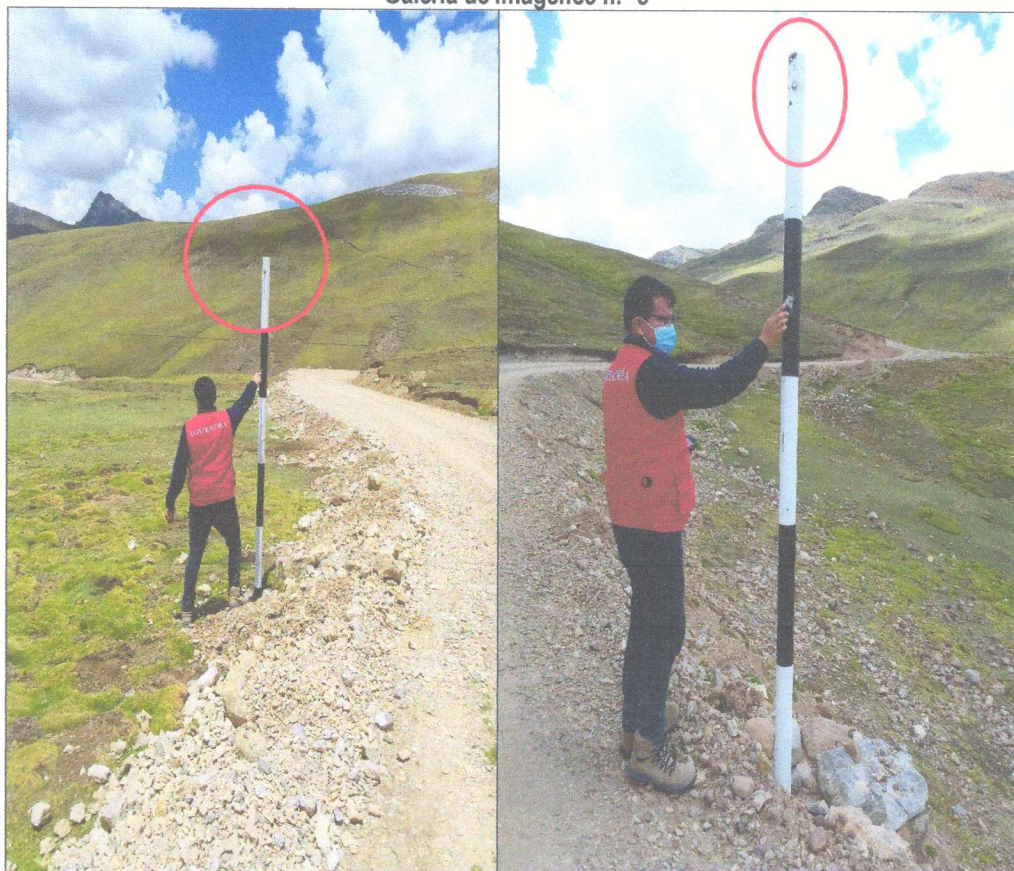
Galería de imágenes n.º 5

Imágenes n.ºs 9 y 10: Falta del panel de señal de tránsito, encontrándose solo el parante metálico y el dado de concreto (Progresivas 5+760 y 6+760, respectivamente.).
