INFORME DE CONTROL CONCURRENTE
N° 023-2021-OCI/0396-SCC

**“CONTRATACIÓN DEL SERVICIO PARA LA EJECUCIÓN DEL
MANTENIMIENTO PERIÓDICO Y RUTINARIO DEL CAMINO
VECINAL: TRAMO 1: EMP PE 26 (ANTACCOCHA) SECTOR
TRES (HV -790) TRAMO 2 EMP PE 268 (PAMPA CHACRA) -
CONDOR SENCCA (HV - 794) Y TRAMO 3: EMP HV 112
(PAMPA HUASI) - EMP HV -796 PALTAMACHAY - INC
ACCESO TACCSANA (RO90117) DISTRITOS
HUANCAVELICA Y YAULI, PROVINCIA DE HUANCAVELICA,
DEPARTAMENTO DE HUANCAVELICA”**

**PERÍODO DE EVALUACIÓN:
DEL 12 AL 18 DE NOVIEMBRE DE 2021**

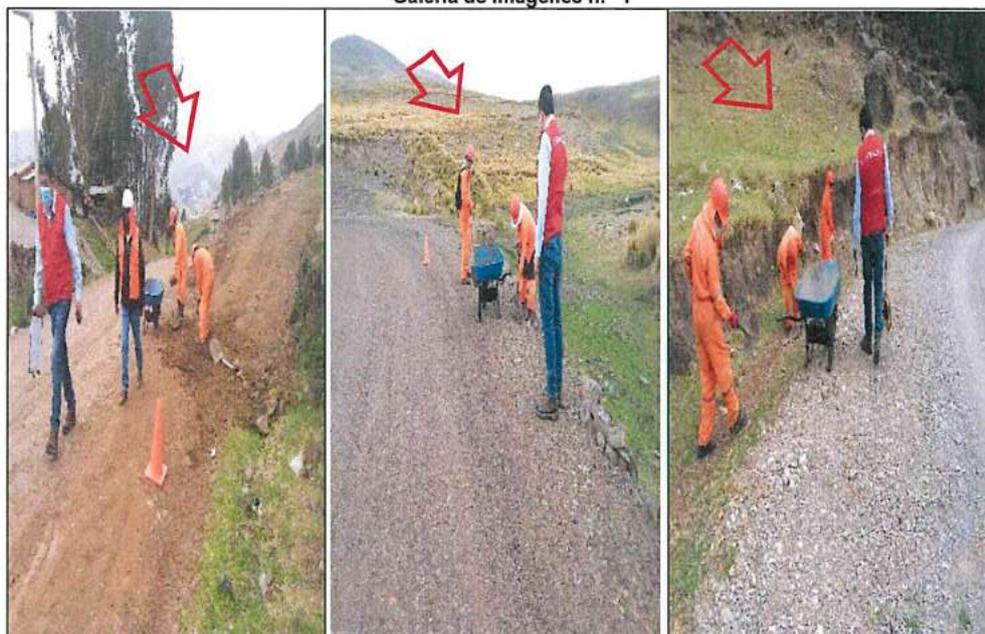
Galería de imágenes n.º 1

Imágenes n.º 1, 2 y 3: Se muestra personal realizando trabajos de limpieza de cunetas de tierra en todos los tramos del servicio (Antacocha, Pampa Chacra y Pampa Huasi) sin la dirección técnica para el servicio de mantenimiento rutinario, inspección realizada 12 de noviembre de 2021.

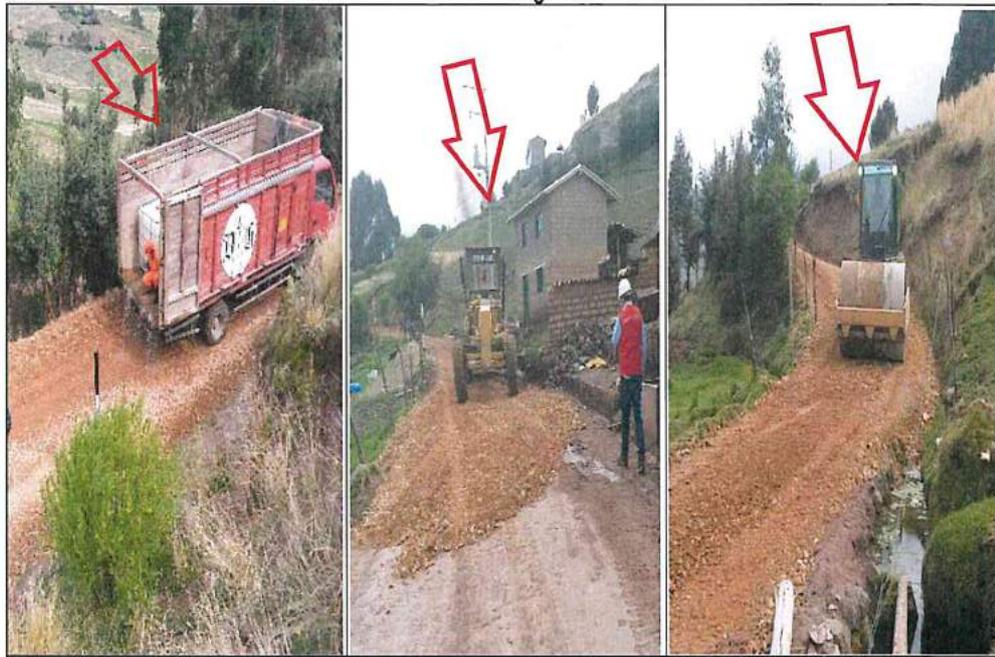
Galería de imágenes n.º 2

Imágenes n.º 4, 5 y 6: Se muestra maquinaria que venía realizando trabajos sobre la capa del afirmado, sin la dirección técnica de los especialistas acreditados en el tramo de Antacocha el 17 de noviembre de 2021.

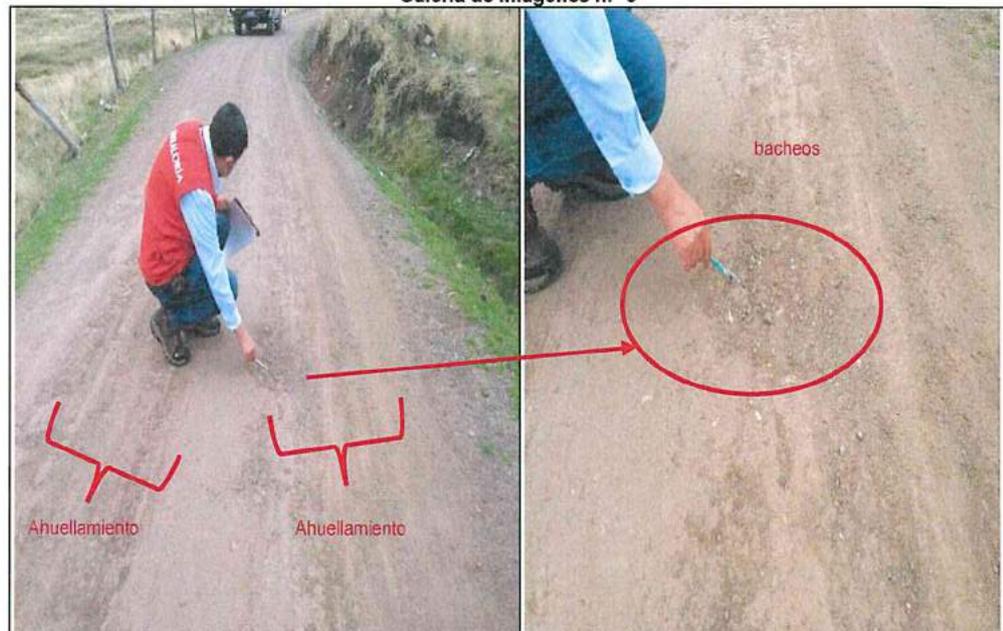
Galería de imágenes n.º 3

Imagen n.º 7: formación de bacheos dentro de los ahuellamientos

Imagen n.º 8: formación de bacheos en ahuellamientos

⁵ El bacheo se presenta dentro de los ahuellamientos.

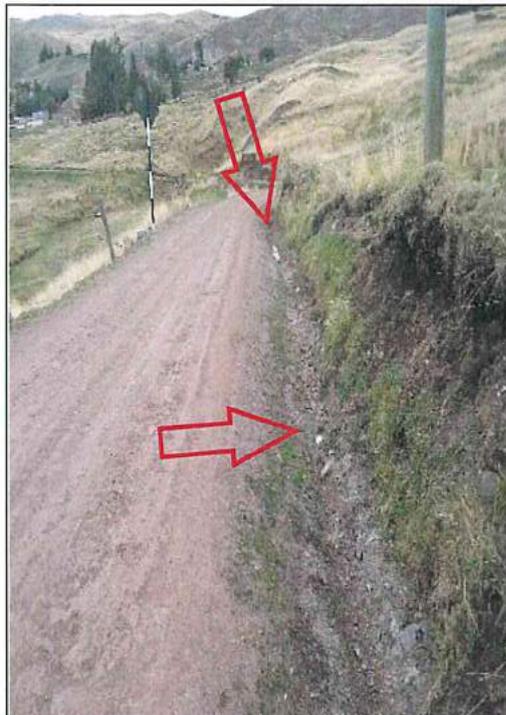
Imagen n.º 9: falta de limpieza en talud de cunetas 0+176 al 0+200

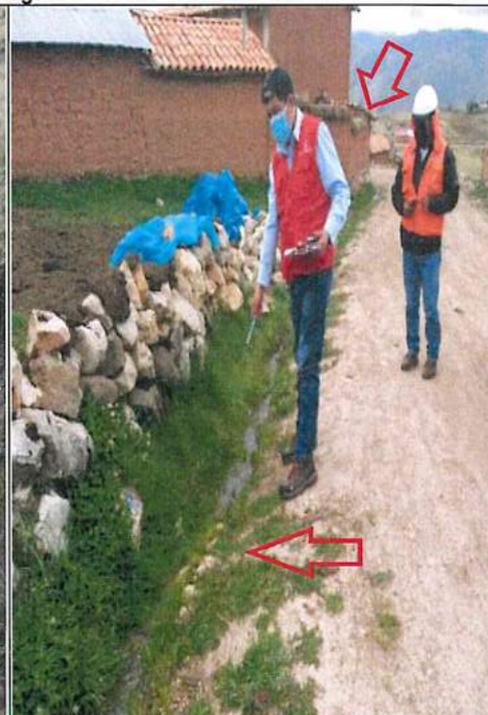
Imagen n.º 10. Falta de limpieza en talud de cunetas 2+600 al 2+620

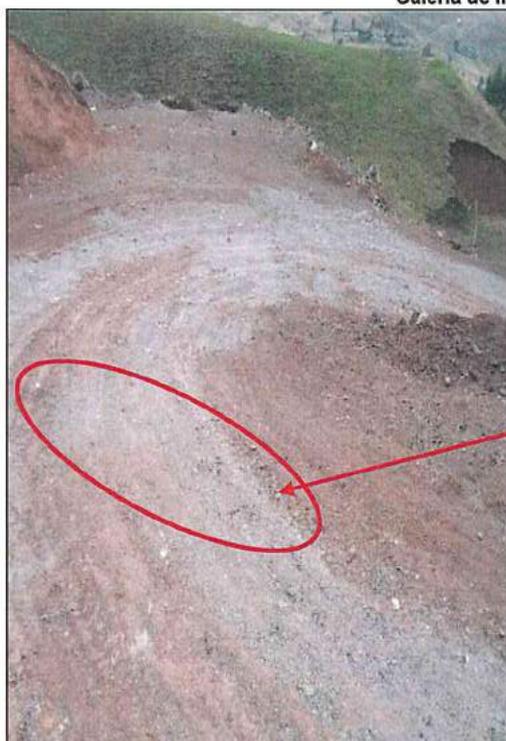
Imagen n.º 11: Material suelto superficial en la plataforma sin compactar 0+176 al 0+200

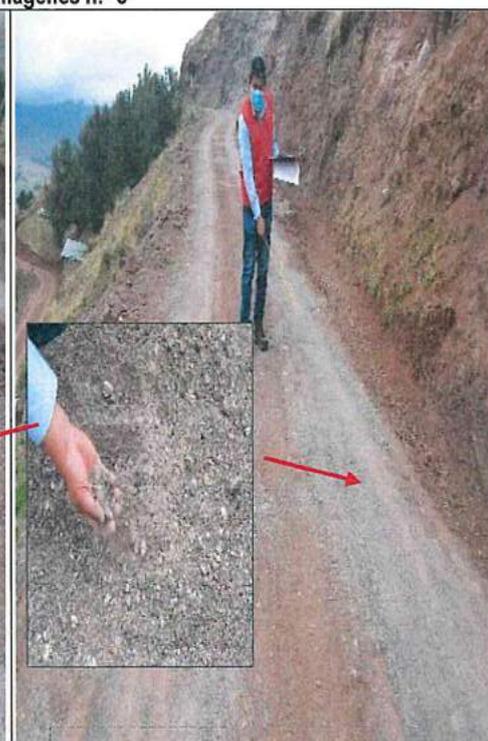
Imagen n.º 12: Material suelto superficial en la plataforma sin compactar 0+176 al 0+200

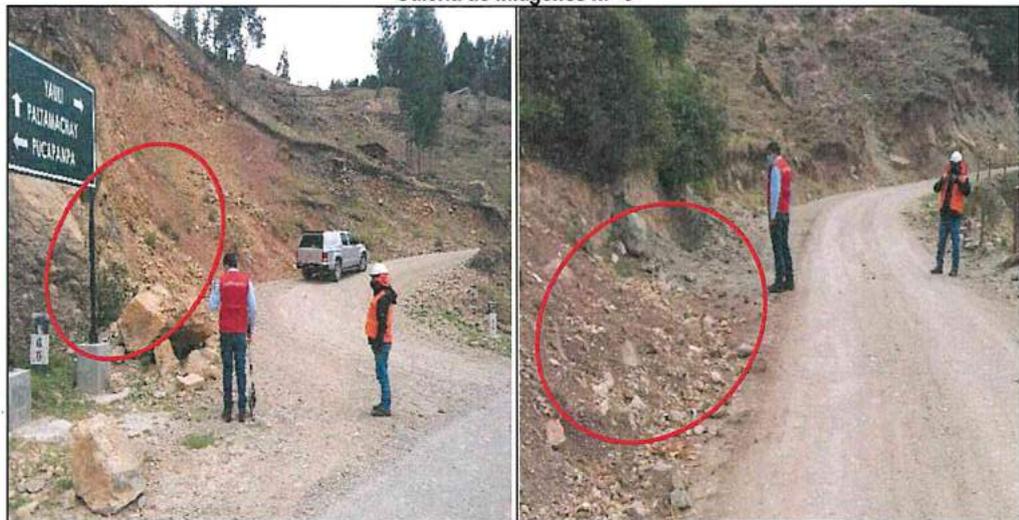
Galería de imágenes n.º 6

Imagen n.º 13: Deslizamiento de tierra y rocas en cunetas 0+000 al 0+070

Imagen n.º 14: Deslizamiento de tierra y rocas en cunetas 0+200 al 0+270

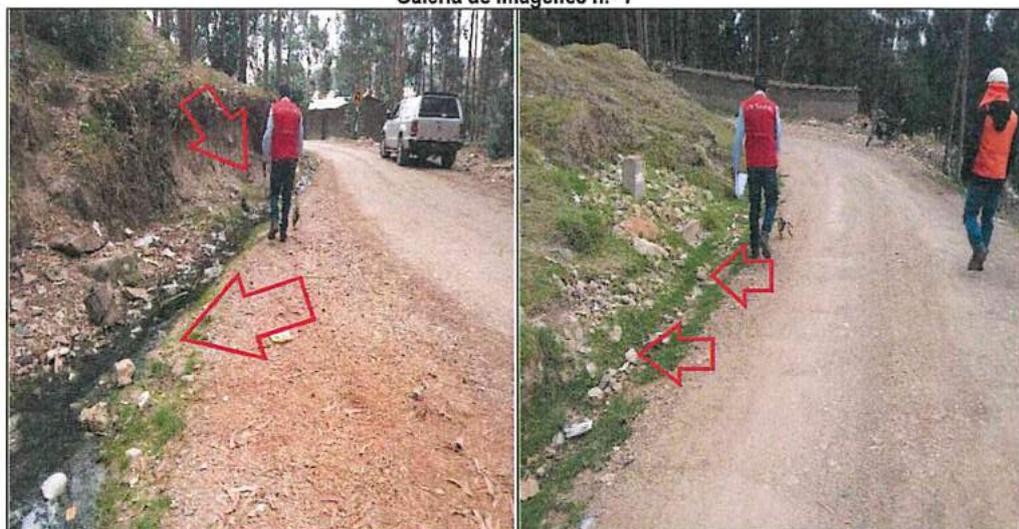
Galería de imágenes n.º 7

Imagen n.º 15: Cunetas de tierra saturadas para el drenaje pluvial 0+280 al 0+362

Imagen n.º 16: Falta de limpieza en cunetas 0+368 al 0+377

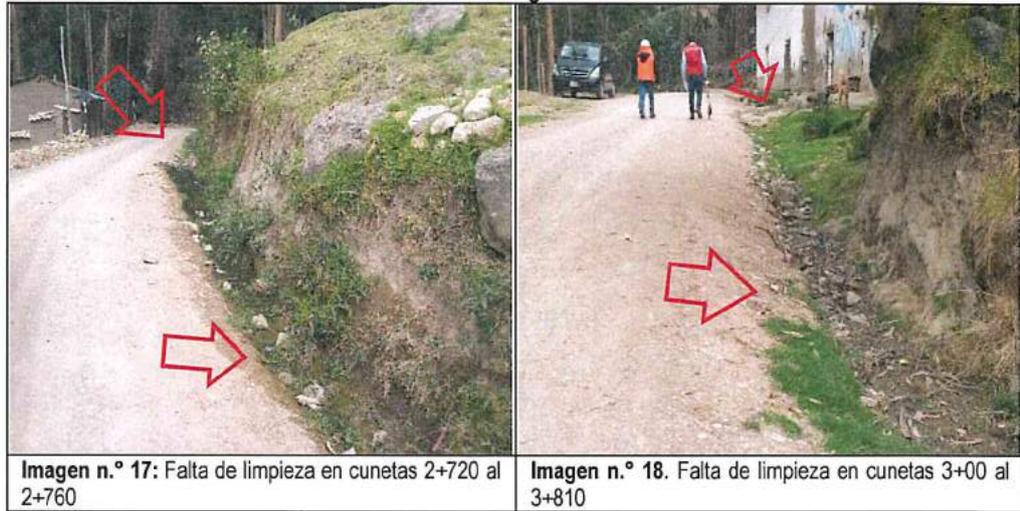
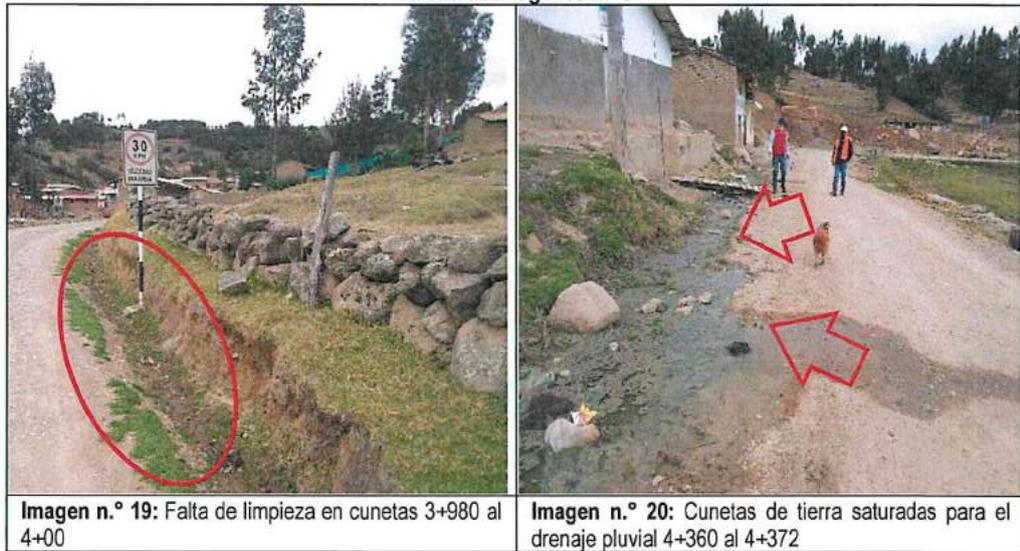
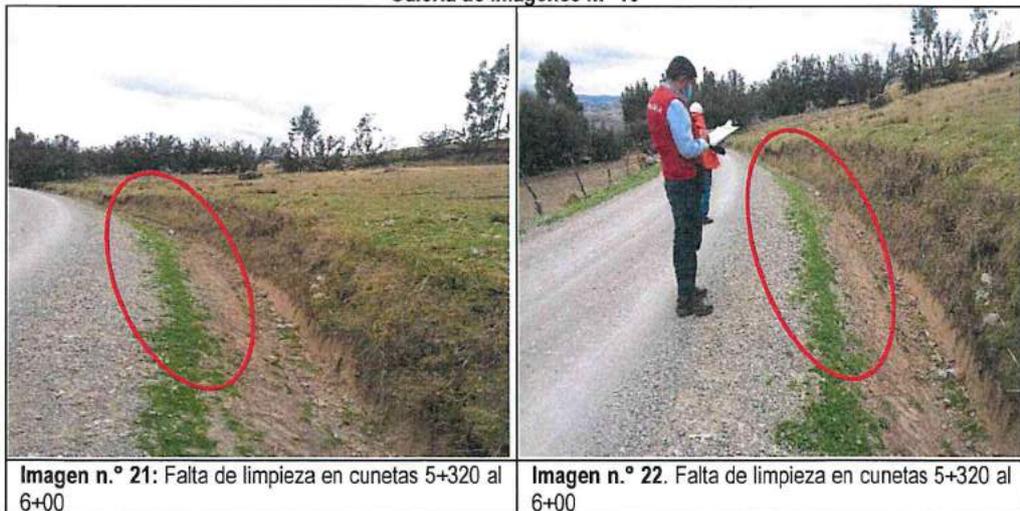
N.º	Progresiva	Tipo de estructura	Comentario
1	0+000 al 0+070 0+200 al 0+270	Cunetas de tierra	se evidencio deslizamiento de tierra y rocas en cunetas
2	0+280 al 0+362, 0+368 al 0+377, 0+420 al 0+460, 2+720 al 2+760, 3+00 al 3+810, 3+980 al 4+00, 4+140 al 4+162, 4+360 al 4+372, 5+320 al 6+00	Cunetas de tierra	Se verifico que en diferentes tramos no se ha realizado su limpieza encontrándose con crecimiento de gras y acumulación de diferentes materiales que la obstruyen.

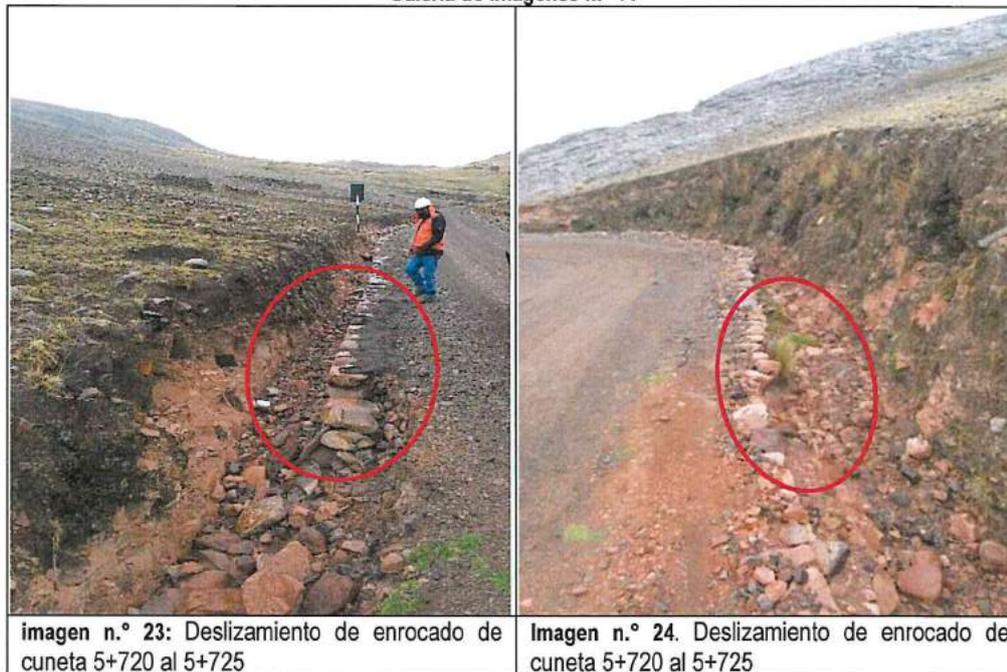
Galería de imágenes n.º 11

N.º	Progresiva	Tipo de estructura	Comentario
1	5+720 al 5+725	Cunetas de tierra	Se encuentra deslizamiento de enrocado de cuneta

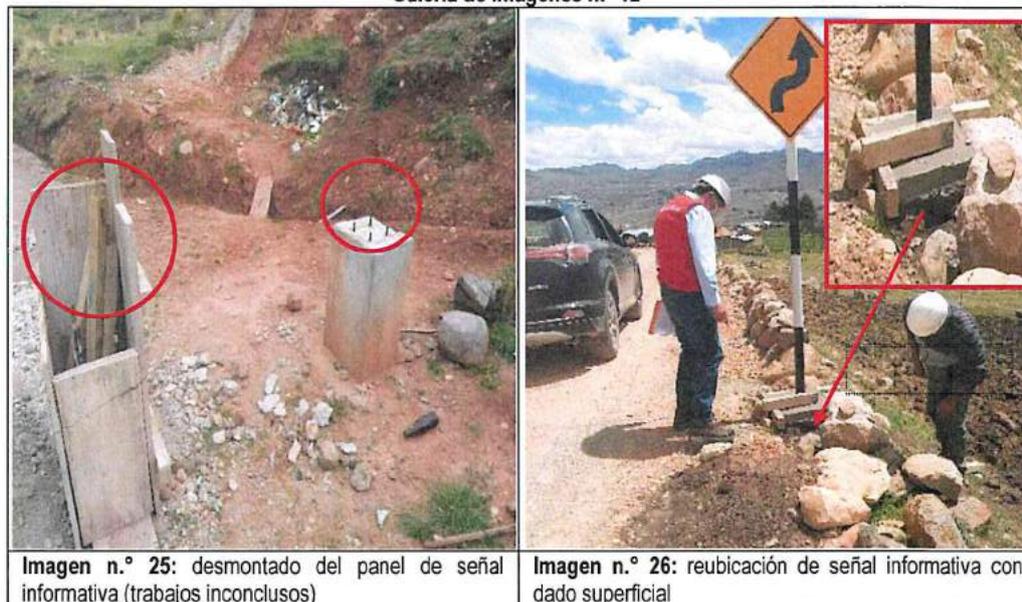
Galería de imágenes n.º 12

Del recorrido efectuado al tramo 1: EMP Pe 26 (Antacocha) sector tres (HV -790) durante la inspección física realizada al servicio de mantenimiento rutinario los días 12 y 17 de noviembre de 2021, se advierte un (1) panel de señal de tránsito horizontal (informativa), con falta de reposición de la señalización ya que se ha desmontado para su cambio y en la reubicación de una (1) señal de tránsito vertical (curva peligrosa), se evidenció que el vaciado del dado esta de forma superficial asimismo se evidencio un (1) hito kilométrico (0+000), con deterioro, ya que su base se encuentra agrietada, conforme se detalla en el siguiente cuadro y tomas fotográficas.

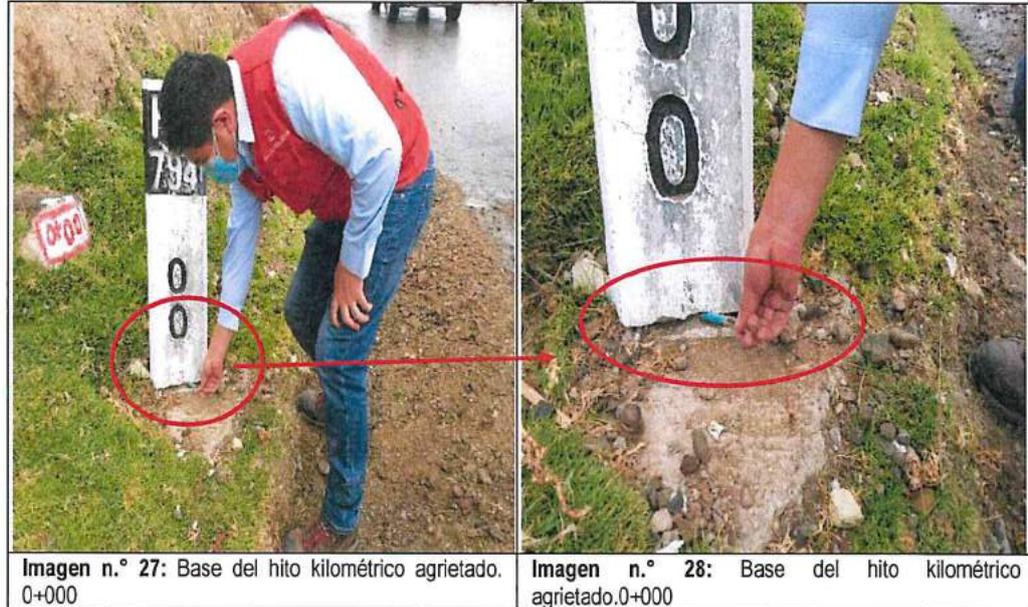
Galería de imágenes n.º 13

N.º	Progresiva	Tipo de estructura	Comentario
1	0+000	Hito kilométrico	se ha agrietado la base del hito kilométrico
