**INFORME DE HITO DE CONTROL
N° 028-2021-OCI/0397-SCC**

**“MANTENIMIENTO PERIÓDICO Y RUTINARIO DEL CAMINO
VECINAL DEL TRAMO: DV. SOCORRO – PACTI – REP.
CEMENTERIO Y TRAMO: CARRETERA CENTRAL – REP.
VISTA ALEGRE – AHUAYCHA CASAY DEL DISTRITO DE
PAMPAS-PROVINCIA DE TAYACAJA-DEPARTAMENTO DE
HUANCAVELICA”**

**HITO DE CONTROL N° 2 - MANTENIMIENTO RUTINARIO
AVANCE DEL MES DE SETIEMBRE**

**PERÍODO DE EVALUACIÓN DEL HITO DE CONTROL:
DEL 1 DE MARZO AL 15 DE SETIEMBRE DE 2021**

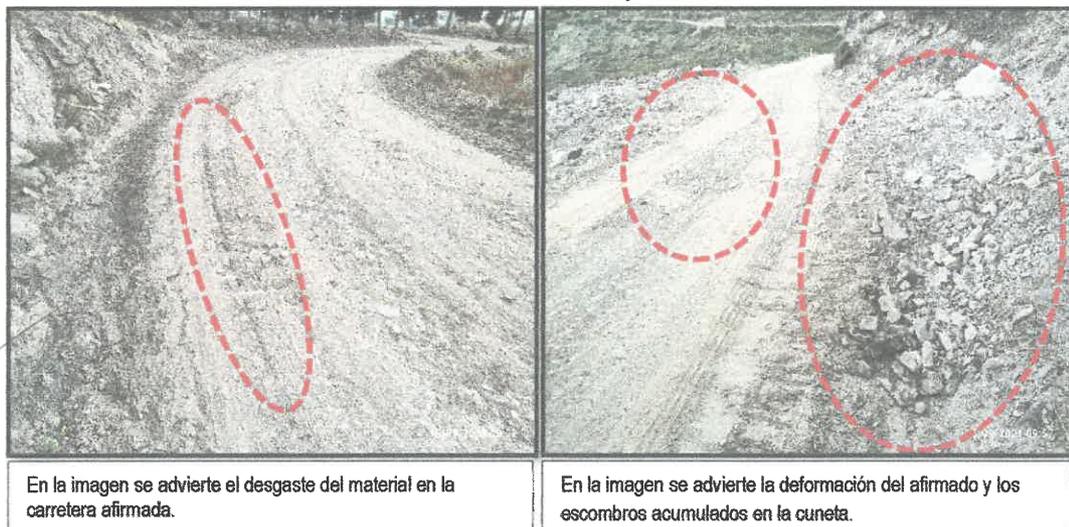
Imagen n.º 1
Tramo I: Dv. Socorro – Pacti – Rep. Cementerio

En la imagen se advierte el desgaste del material en la carretera afirmada.

En la imagen se advierte la deformación del afirmado y los escombros acumulados en la cuneta.

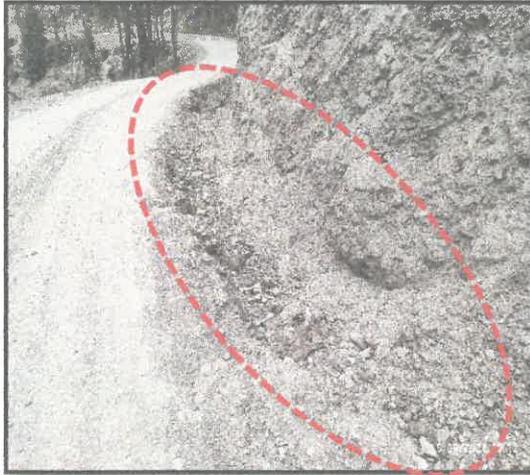
Imagen n.º 2
Tramo I: Dv. Socorro – Pacti – Rep. Cementerio

En la progresiva X+XXX aproximadamente se advierte material acumulado alojado en la cuneta aparentemente desprendido del talud que obstruyen el normal flujo del agua.

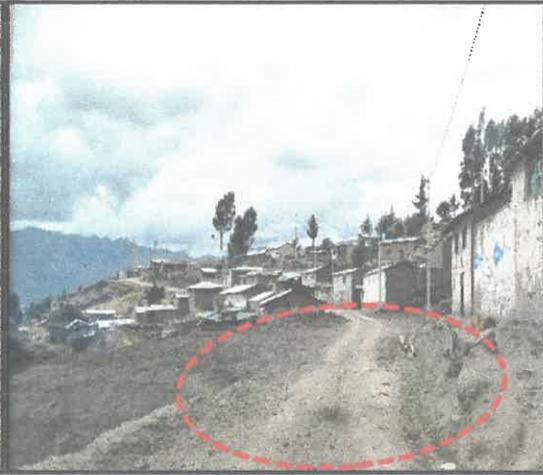
En la imagen se advierte la presencia de baches y ahuellamiento en la superficie de rodadura del camino, así también la presencia de material orgánico en la cuneta.

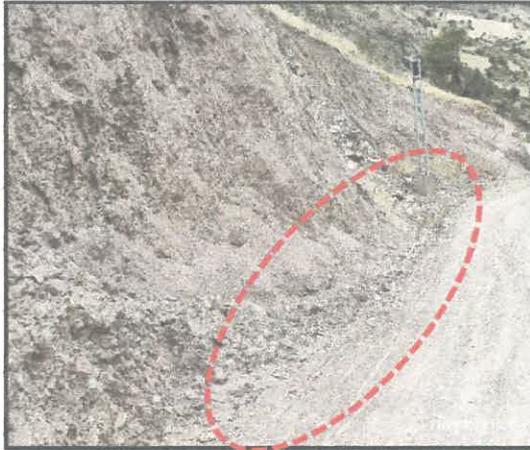
En la imagen se advierte material acumulado alojado en la cuneta aparentemente desprendido del talud que obstruyen el normal flujo del agua.

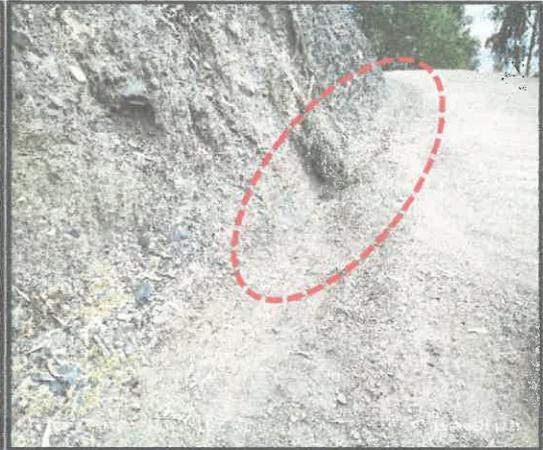
En la imagen se puede advertir la falta de conformación de cunetas, seguidamente se aprecia que el afirmado de la vía presenta arrastre del material.

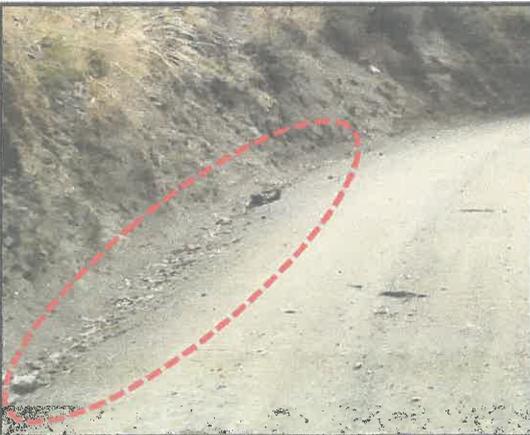
En la imagen se advierte la presencia de basura y otros residuos alojados en la cuneta que obstruyen el normal flujo del agua.

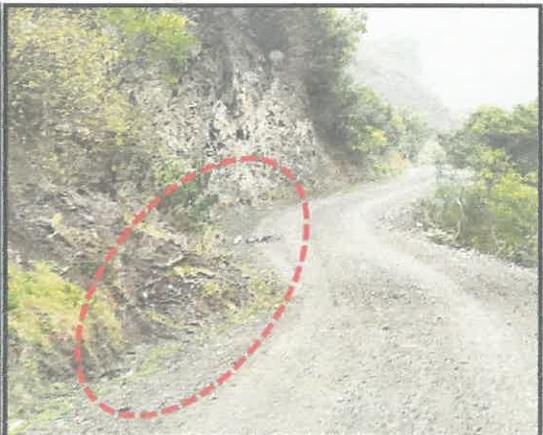
En la imagen se advierte la falta de conformación de cunetas; así también, la presencia de material orgánico en la misma.

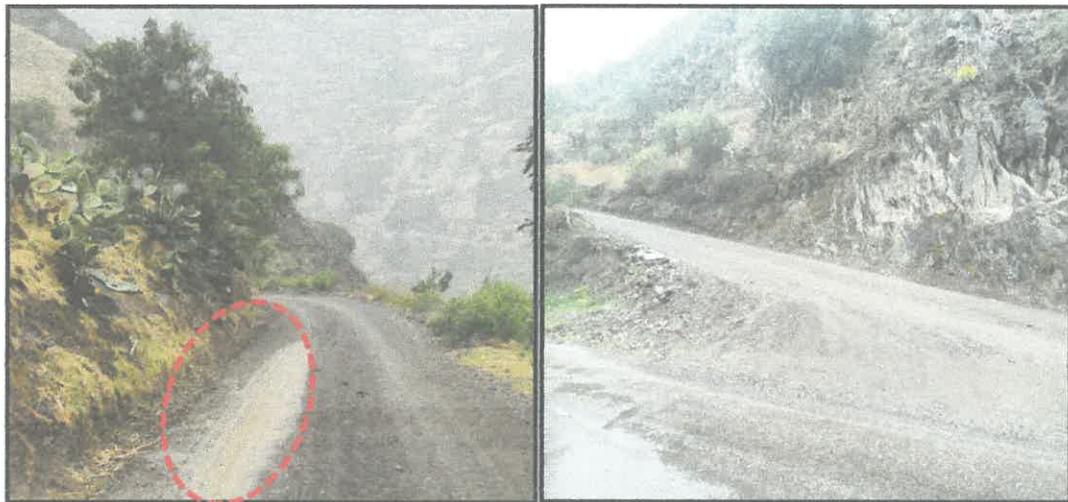
Imagen n.º 3
Tramo II: Carretera Central – Rep. Vista Alegre – Ahuaycha Casay
Carretera Central – Rep. Vista Alegre – Ahuaycha Casay

En la imagen se advierte que la plataforma presenta desgaste del material afirmado a un lado de la superficie de rodadura.

En fotografía se puede apreciar el fin del Tramo II.

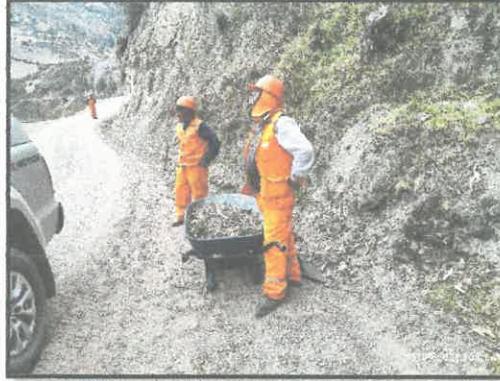
Asimismo, se advirtió que el personal no contaba con las mascarillas de bioseguridad, las cuales son implemento de seguridad necesarias por el estado de emergencia en la que se encuentra el país; por otro lado, algunos trabajadores manifestaros su queja sobre la demora en sus pagos por el servicio que viene realizando.

Imagen n.º 4
Personal que no contaba con las mascarillas de bioseguridad contra el covid 19
