**INFORME DE HITO DE CONTROL**  
**N° 008-2021-OCI/0400-SCC**

**EJECUCIÓN DE LA OBRA: “AMPLIACION Y  
MEJORAMIENTO DE LOS SERVICIOS DE AGUA POTABLE Y  
ALCANTARILLADO EN LA LOCALIDAD DE MIRAFLORES,  
DISTRITO DE MIRAFLORES – HUAMALIES- HUANUCO”**

**HITO DE CONTROL N° 1 – PARTICIPACIÓN EN LA OBRA DEL  
PLANTEL TÉCNICO (CONTRATISTA - SUPERVISIÓN)**

**PERÍODO DE EVALUACIÓN DEL HITO DE CONTROL:  
DEL 09 AL 13 DE AGOSTO DE 2021**

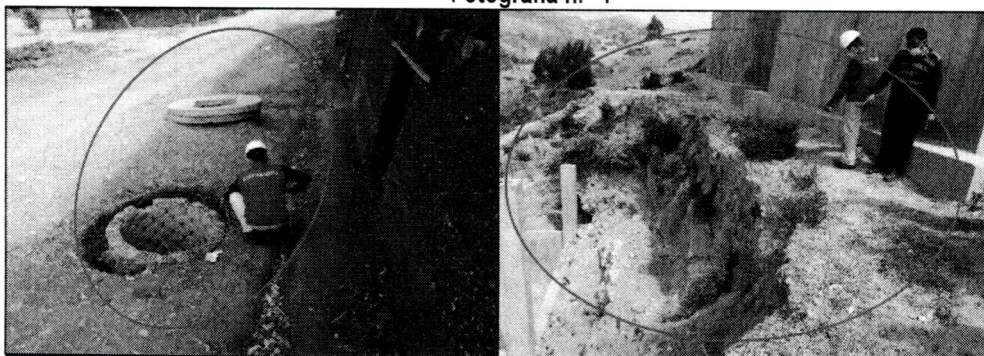
**Fotografía n.º 1**

Del recorrido a la obra realizado los días jueves 12 y viernes 13 de agosto 2021 en la localidad de Miraflores, se advierte que el proceso de ejecución no cuenta con dispositivos de seguridad y señalización pertinente<sup>5</sup>, que pudieran advertir la realización de trabajos, incumpliendo lo establecido en la normativa G.050, respecto a la seguridad durante la ejecución de la obra, del Reglamento Nacional de Edificaciones, ya que esto representa un riesgo para los ciudadanos que viven aledaños a la obra y/o transitan cerca, tal como se muestra en las fotografías siguientes:

Fotografías donde se muestra que la obra no cuenta con dispositivos de seguridad y señalización

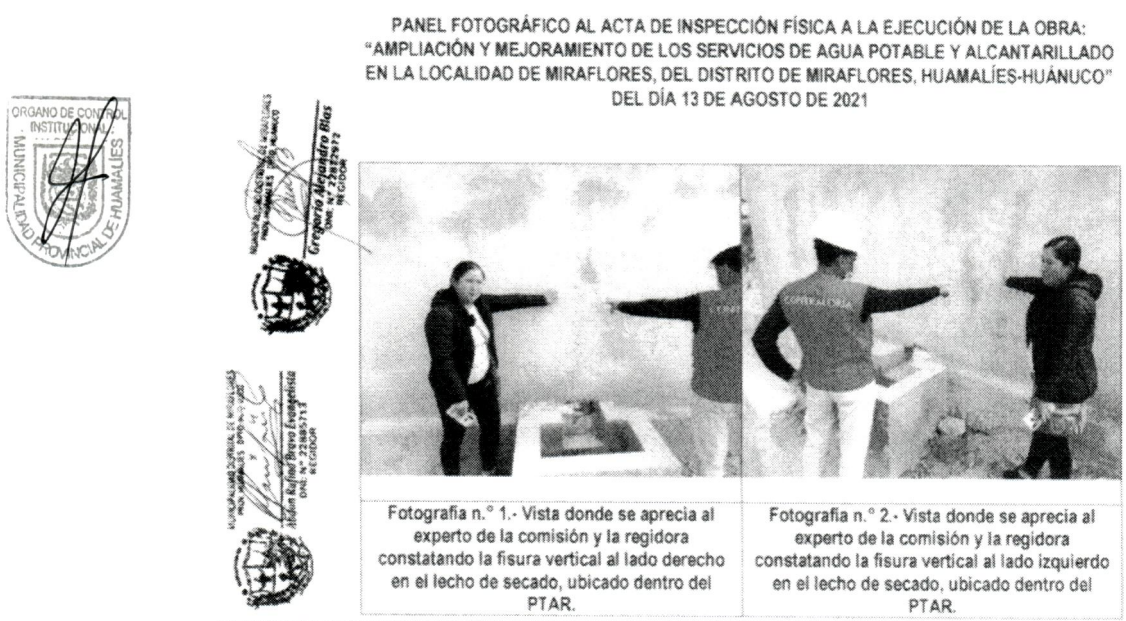
**Imagen n.º 1**

Habiéndonos apersonado en la Planta de Tratamiento de Aguas Residuales – PTAR, se pudo constatar que las dos pozas del **LECHO DE SECADO** se encuentran cada una con una fisura vertical en la parte central, la cual pudo ser causada por asentamiento del terreno, tal como se muestra en la siguiente imagen:

Al respecto, de no solucionarse la fisura vertical en ambas pozas, éstas se podrían convertir en grietas, ocasionando que el agua residual filtre por ellas y consecuentemente pueda provocar el colapso de toda la estructura.

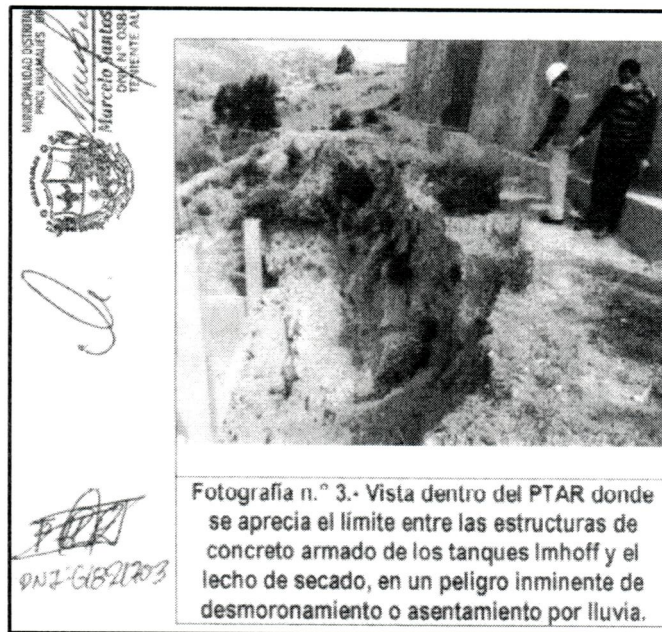
Imagen n.º 2

De igual manera, muy cerca al lecho de secado encontramos al **TANQUE IMHOFF** el cual tiene como finalidad principal decantar los sólidos de las aguas residuales; y, que en estos momentos el fondo (cimient) de éste se encuentra descubierto hacia el lado del lecho de secado y que sin las obras necesarias que garanticen su durabilidad, podría colapsar, tal como se muestra en la imagen siguiente:

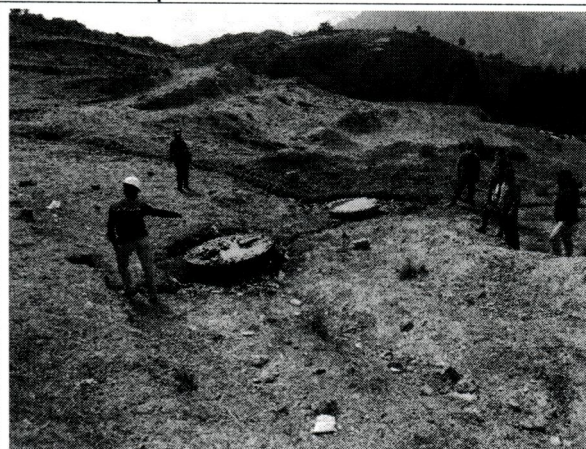
**Fotografía n.º 2.-** Vista donde se observa como las aguas residuales llegan a la planta de tratamiento para luego discurrir a campo abierto, contaminando los campos de cultivo vecinos, el medio ambiente y siendo foco de enfermedades infecto contagiosas.
