INFORME DE VISITA DE CONTROL
N° 030-2021-OCI/0401-SVC

**VISITA DE CONTROL
MUNICIPALIDAD PROVINCIAL DE HUÁNUCO
HUÁNUCO - HUÁNUCO - HUÁNUCO**

**PROCESO DE CUSTODIA DE VEHÍCULOS INGRESADOS A
DEPÓSITOS MUNICIPALES POR LA GERENCIA DE
TRANSPORTES DE LA MUNICIPALIDAD PROVINCIAL DE
HUÁNUCO**

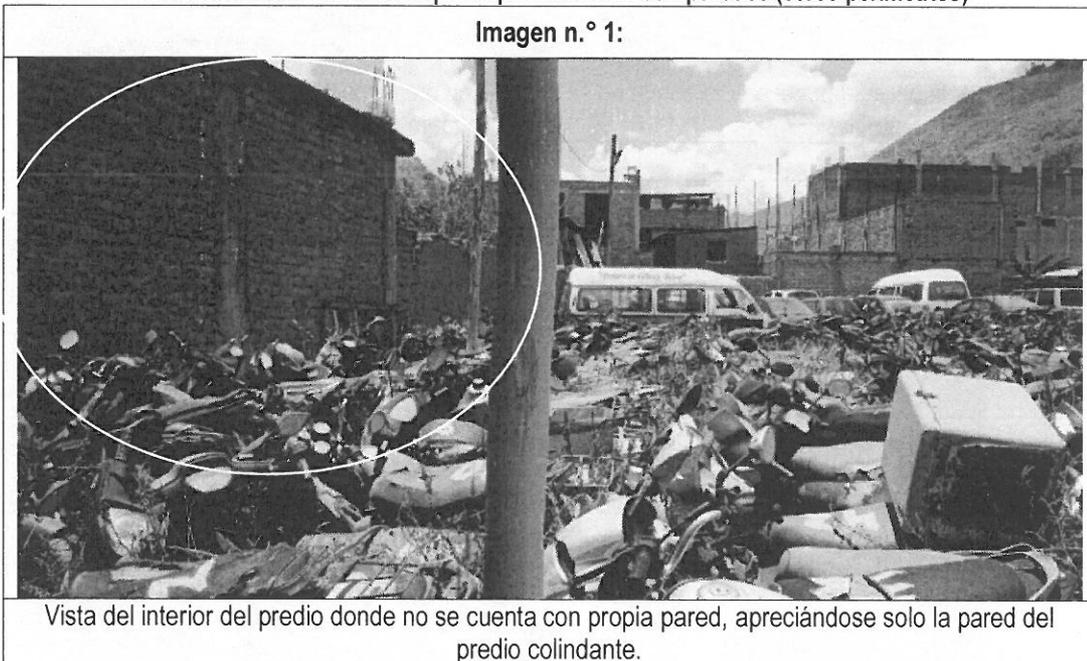
Imagen n.º 1:

Vista del interior del predio donde no se cuenta con propia pared, apreciándose solo la pared del predio colindante.

Como se advierte de las imágenes precedentes, el predio alquilado por la Entidad, no cuenta con la totalidad del cerco perimétrico, así como la construcción que muestra no es de material noble.

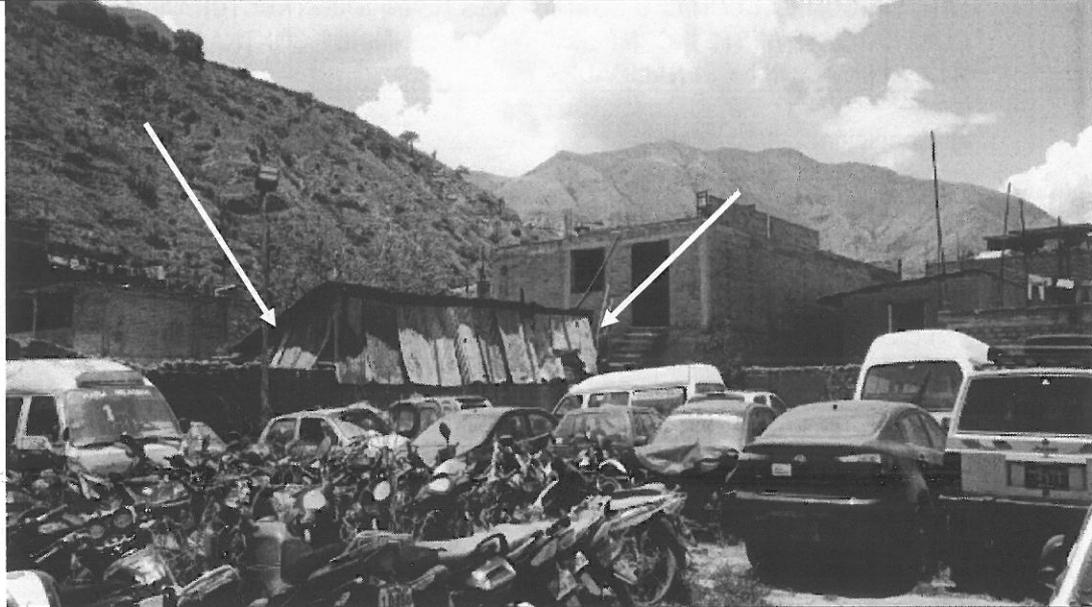
Imagen n.º 2:

Vista del interior del predio donde no se cuenta con propia pared, solo se aprecia la pared del predio colindante.

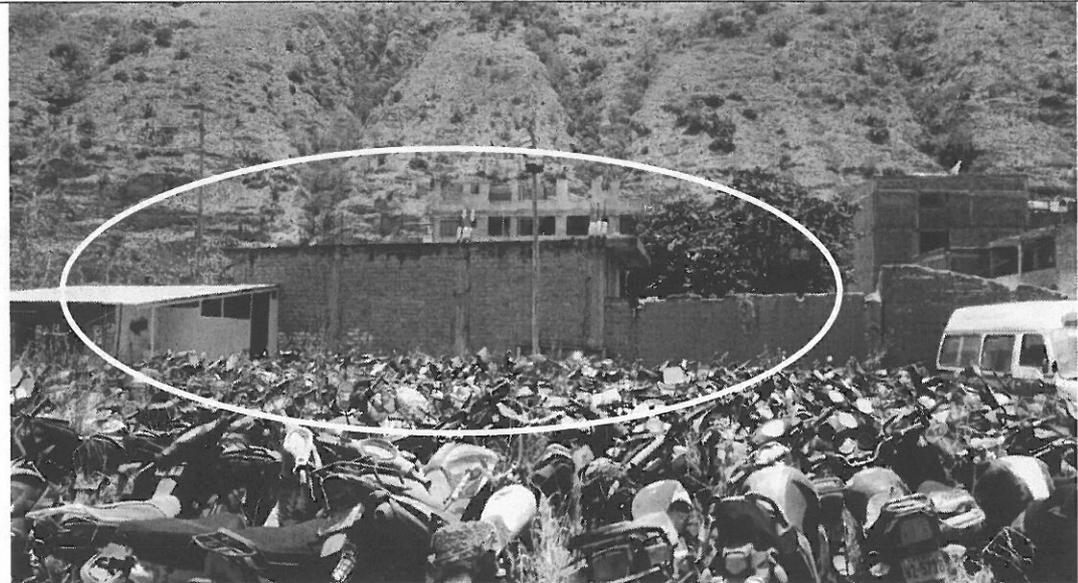
Imagen n.º 3:

Se aprecia la casa colindante al predio alquilado, en el cual no se advierte alguna pared por parte del contratista. Así como los ambientes (cuartos) de material rústico.

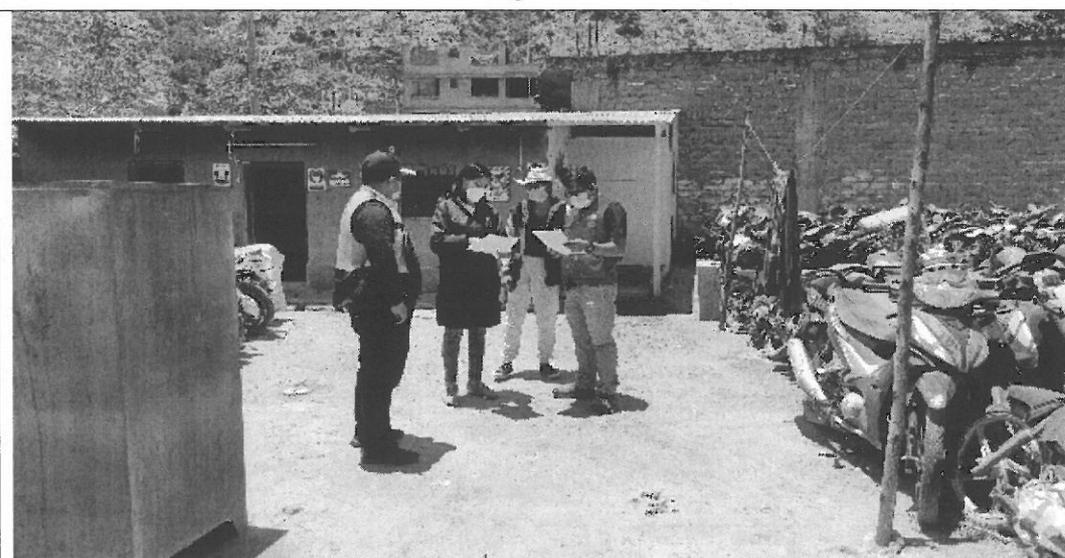
Imagen n.º 4:

Vista del ambiente interior de depósito municipal, en el cual no se logró ubicar extintores, luces de emergencia y sistemas de seguridad.

El depósito ubicado en el Predio El Tingo no cuenta con cámaras de seguridad, extintores, señalizaciones y demás sistemas de seguridad que permitan un adecuado control del ingreso y salida de los vehículos, así como su custodia, situación que podría afectar a la Entidad ante un eventual robo o sustracción del vehículo y sus autopartes.

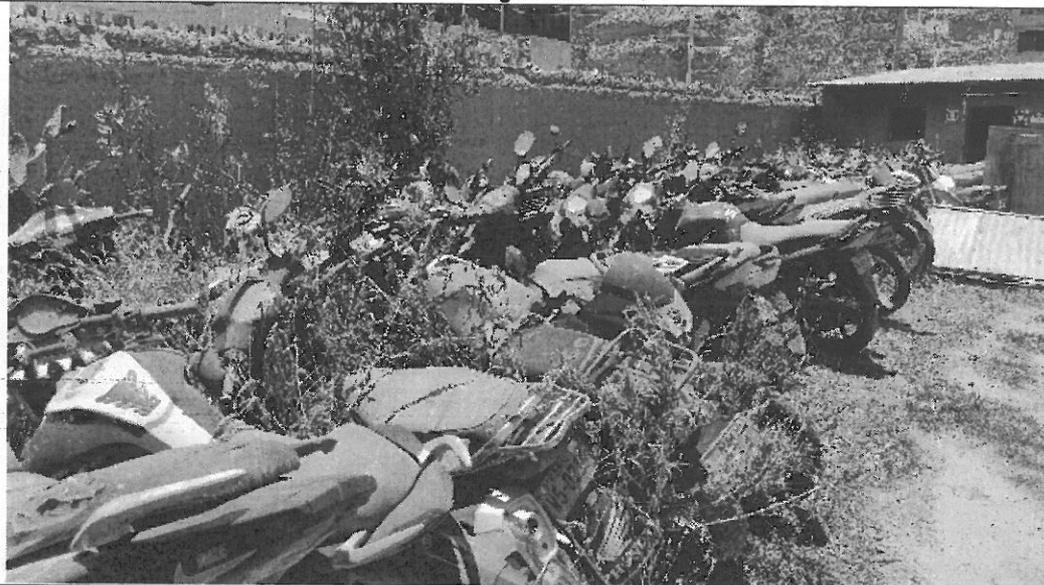
Imagen n.º 5:

Vista de los vehículos expuestos al sol, con maleza y sin medidas de seguridad.

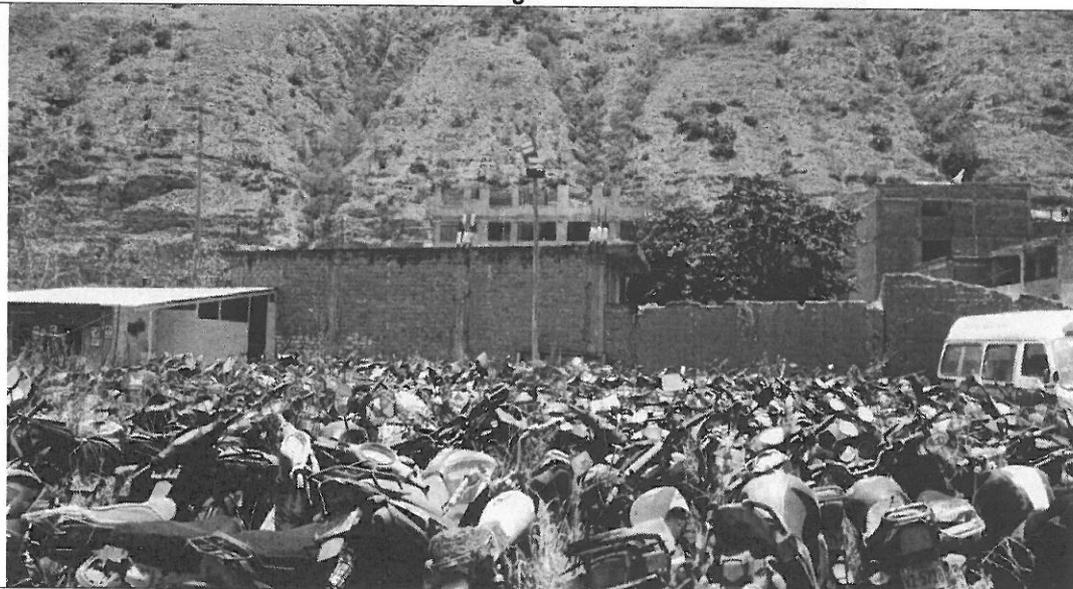
Imagen n.º 6:

Vista de los vehículos expuestos al sol, con maleza y sin medidas de seguridad.

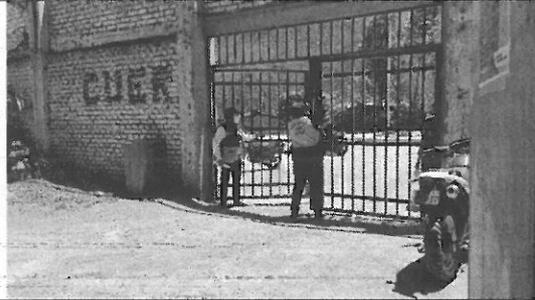
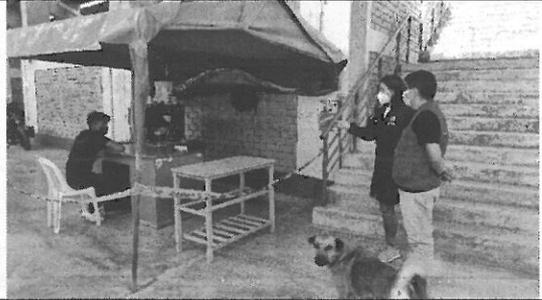
Es un depósito provisional ubicado dentro del Estadio Heraclio Tapia León, el mismo que cuenta con mayor afluencia de ingreso y salida de vehículos; sin embargo, no se encuentra implementado con señalizaciones de seguridad, extintores y cámaras de seguridad.

<p>Puerta de ingreso del depósito Estadio Heraclio Tapia León.</p>	<p>Espacio habilitado para la atención administrativa de los ciudadanos.</p>

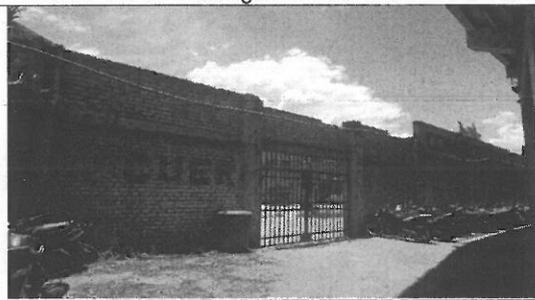
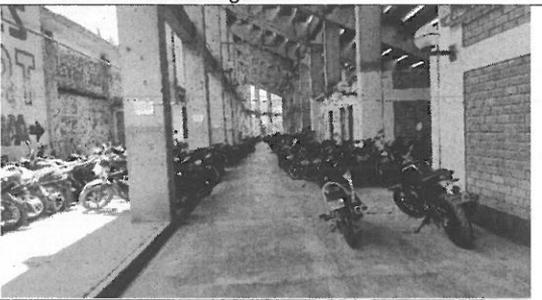
<p>Depósito provisional ubicado en el Estadio Heraclio Tapia León, no cuenta con las medidas de seguridad necesarias, así como no advierte señalizaciones de seguridad, extintores, ni cámaras de seguridad; solo se ubicó una luz de emergencia averiada.</p>

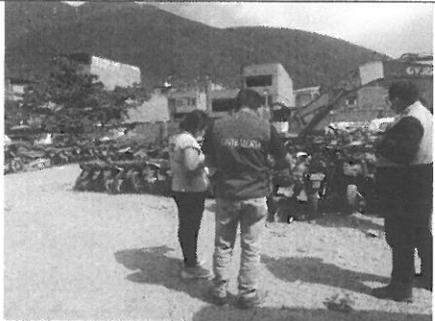
<p>Imagen n.º 12:</p>

<p>Entrevista con la persona responsable de control de ingreso y salida de vehículos.</p>	<p>Motocicletas con más de dos años en el depósito</p>
<p>Imagen n.º 13:</p>

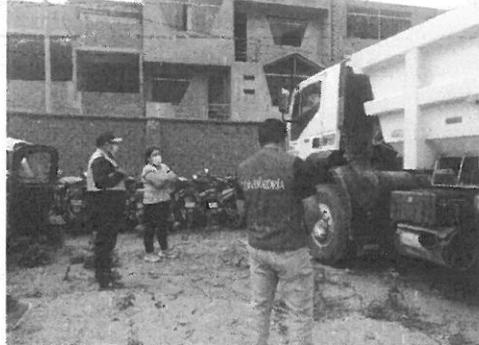
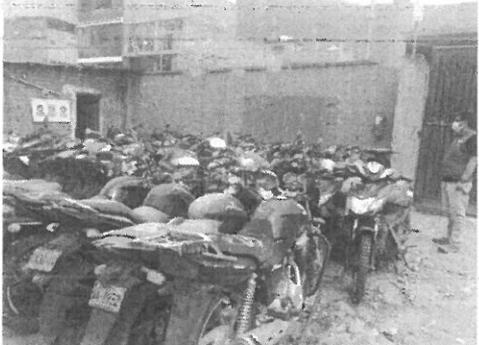
Depósito ubicado en la Calle Las Almendras 260 - Pillco Marca-Huánuco, a cargo de la servidora Nitzia Arratea Morales, responsable del control de ingresos y salidas de vehículos del turno de la mañana, se constató que el indicado depósito no cuenta con señalización de seguridad, extintores, luces de emergencia, ni cámaras de vigilancia.

<p>Depósito no cuenta con las medidas de seguridad necesarias, así como no advierte señalizaciones de seguridad, extintores, ni cámaras de seguridad; solo se ubicó una luz de emergencia averiada.</p>
