**INFORME DE HITO DE CONTROL**  
**N° 012-2021-OCI/0402-SCC**

**“EJECUCIÓN DEL SALDO DE LA OBRA AMPLIACIÓN Y  
REMODELACIÓN DEL MERCADO MODELO DE TINGO MARÍA,  
PROVINCIA DE LEONCIO PRADO, HUÁNUCO”**

**HITO DE CONTROL N° 02**  
**VALORIZACIÓN AGOSTO 2021**

**HITO DE CONTROL N° 02 – VALORIZACIÓN AGOSTO 2021**

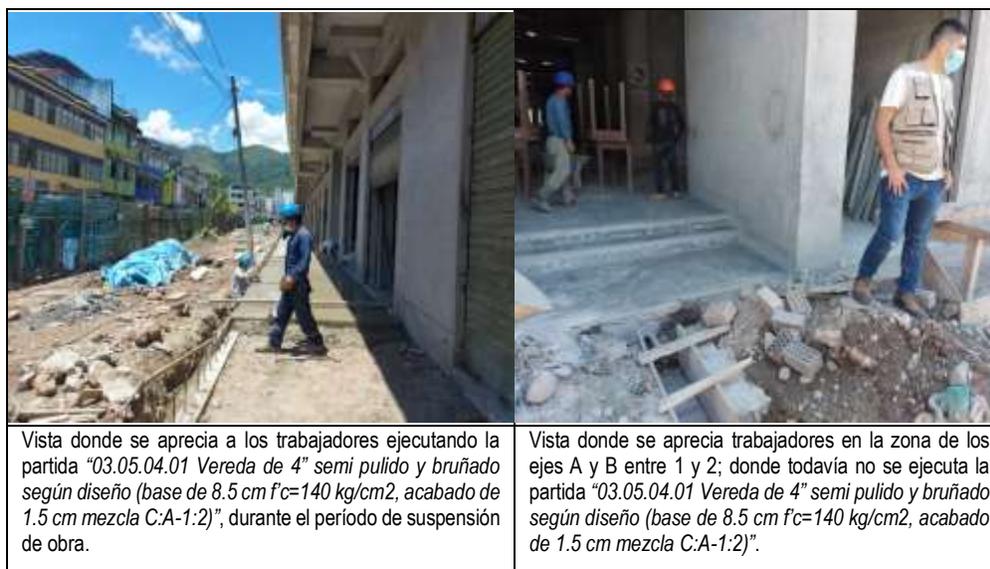
**Imagen n.º 1**  
**Acta de Inspección Física del 13/09/2021-OCI/MPLP**

Sobre el particular, de las visitas de inspección física<sup>5</sup> a la obra, realizadas por la Comisión de Control, se advirtió la presencia de personal obrero que se encontraban ejecutando trabajos sin la presencia del residente de obra y su plantel técnico, así también, sin presencia de la supervisión o de algún representante de la entidad a manera de inspección, tal como se evidencia en las imágenes siguientes:

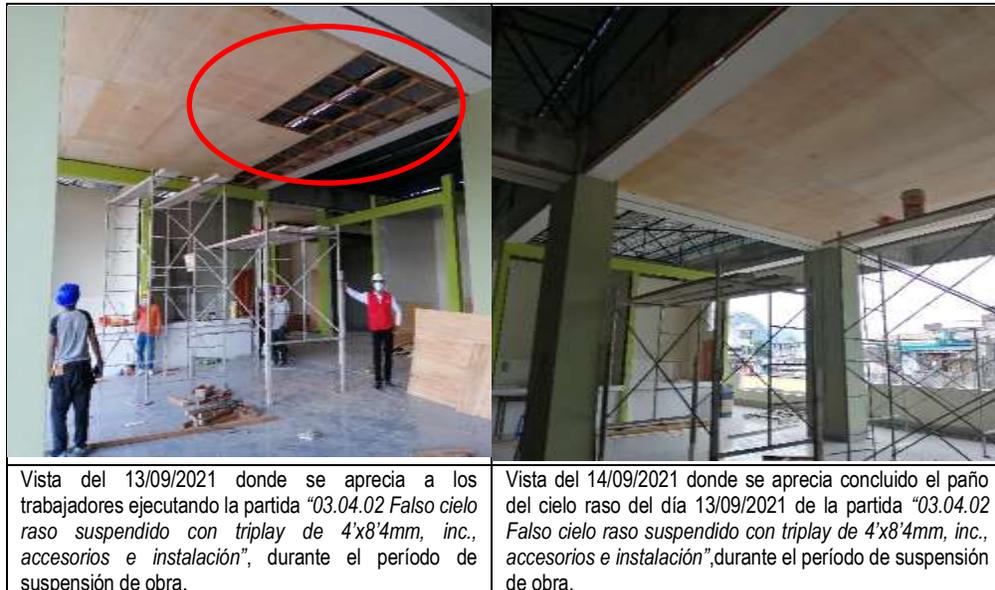
**Imagen n.º 2**  
**Acta de Inspección Física del 14/09/2021- OCI/MPLP –**  
**Comparación con imágenes obtenidas el 13/9/2021**

Sobre el particular, tal como se advierte de las imágenes que anteceden, durante los días en que la Comisión de Control realizó las visitas de inspección física a la obra, se evidenció presencia de personal que ejecutaba trabajos de ejecución de partidas contractuales, situación advertida mediante acta de inspección física del 13/09/2021-OCI-MPLP, y que se continuó permitiendo durante los siguientes días, tal como se evidencia en acta de inspección física del 16/09/2021-OCI-0402-MPLP, pese a que según Acta de suspensión<sup>6</sup> de Plazo n.º 3 de ejecución de obra de 26 de agosto de 2021 el plazo de ejecución de la obra se encuentra suspendido.

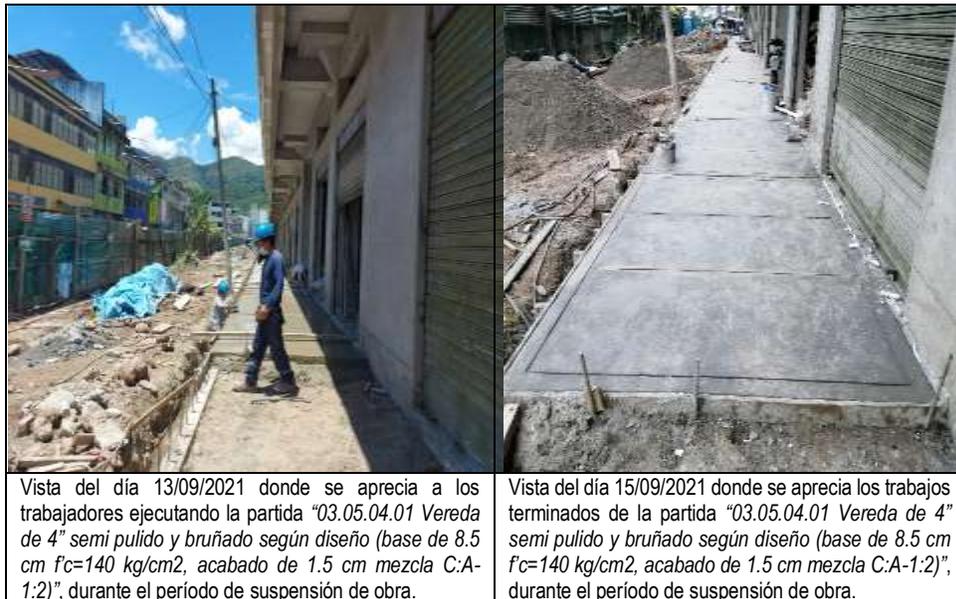
**Imagen n.º 4**  
**Acta de Inspección Física del 15/09/2021-OCI/MPLP –**  
**Comparación con imágenes obtenidas el 13/9/2021**

- La partida "03.05.04.01 Vereda de 4" semi pulido y bruñado según diseño (base de 8.5 cm f'c=140 kg/cm<sup>2</sup>)" se encontraba inconclusa y no terminada a fecha máxima de su culminación 22/05/2021, sin embargo, según evidencia de las imágenes n.ºs 1 y 3, la partida viene siendo ejecutada y concluida.
- La partida "03.04.02 Falso cielo raso suspendido con triplay de 4'x8'4mm, inc., accesorios e instalación", se encontraba inconclusa y no terminada a fecha máxima de su culminación 30/04/2021, sin embargo, según evidencia de la imagen n.º 2, la partida viene siendo ejecutada y concluida.
- La partida "03.08.02 Enchape de fachaleta laja gris piedra natural, sin fragua", se encontraba inconclusa y no terminada a fecha máxima de su culminación 30/04/2021, sin embargo, según evidencia de la imagen n.º 4, la partida viene siendo ejecutada y concluida.

- La partida “03.11.08 Parasoles de tubo cuadrado c/marco 2”x2”, tubo 1”x1” y platina 2”x3/16” según diseño, inc., accesorios e instalación”, se encontraba inconclusa y no terminada a fecha máxima de su culminación 30/04/2021, sin embargo, según evidencia de la imagen n.º 4 y 5 la partida viene siendo ejecutada y concluida.

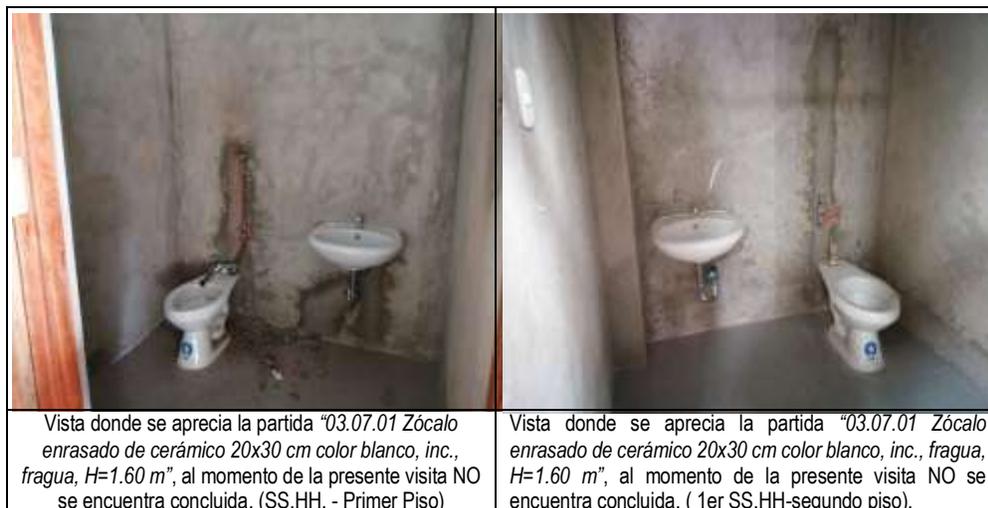
**Imagen n.º 8**  
**Acta de Inspección Física del 17/09/2021-OCI/MPLP**

- La partida "01.01.02.01.01 Limpieza durante la ejecución de la obra", se encuentra valorizada y pagada en un 100%; sin embargo, a la fecha la obra no se entrega y la partida se encuentra inconclusa o falta terminar dicha actividad (metrado total valorizado 12 meses).
- La partida "03.07.01 Zócalo enrasado de cerámico 20x30 cm color blanco, inc., fragua, H=1.60 m", al momento de la presente visita se encuentra valorizada y pagada en un 100%; sin embargo, la partida no se concluye en un 100%. (metrado total valorizado 93.60 m2). Según evidencia de la imagen siguiente:

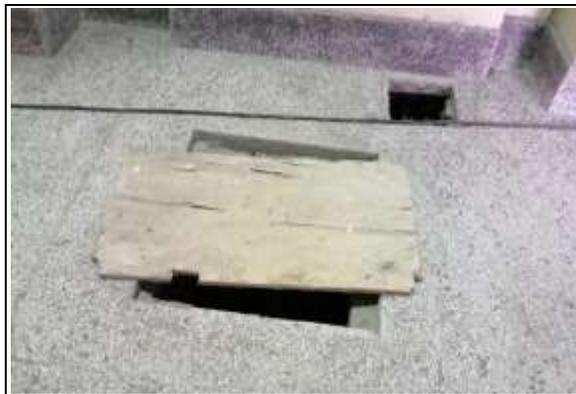
**Imagen n.º 10**

Vista donde se aprecia la partida “04.02.06.02 Caja ciega de 10” x 20”, al momento de la presente visita se encuentra valorizada y pagada en un 100%; sin embargo, la partida no se concluye en un 100%.

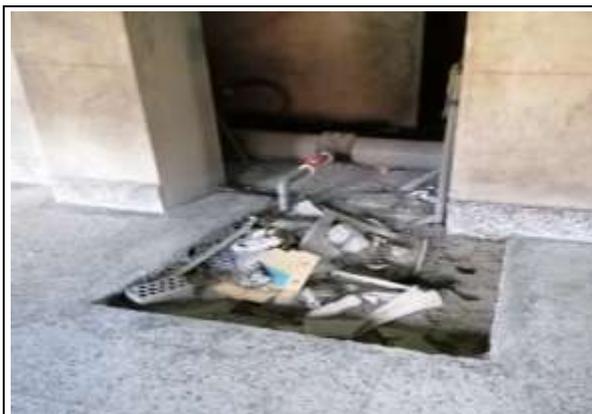
**Imagen n.º 11**

Vista donde se aprecia “05.03.01 Buzón de concreto armado”, al momento de la presente visita se encuentra valorizada y pagada en un 100%; sin embargo, la partida no se concluye en un 100%.
