INFORME DE VISITA DE CONTROL
N° 027-2021-OCI/0406-SVC

**“IMPLEMENTACIÓN DE SISTEMAS DE TRANSPORTE
SOSTENIBLE NO MOTORIZADO - MUNICIPALIDAD
PROVINCIAL DE ICA”**

PERÍODO DE EVALUACIÓN:
DEL 28 DE JUNIO AL 7 DE JULIO DE 2021

ICA, 9 DE JULIO DE 2021

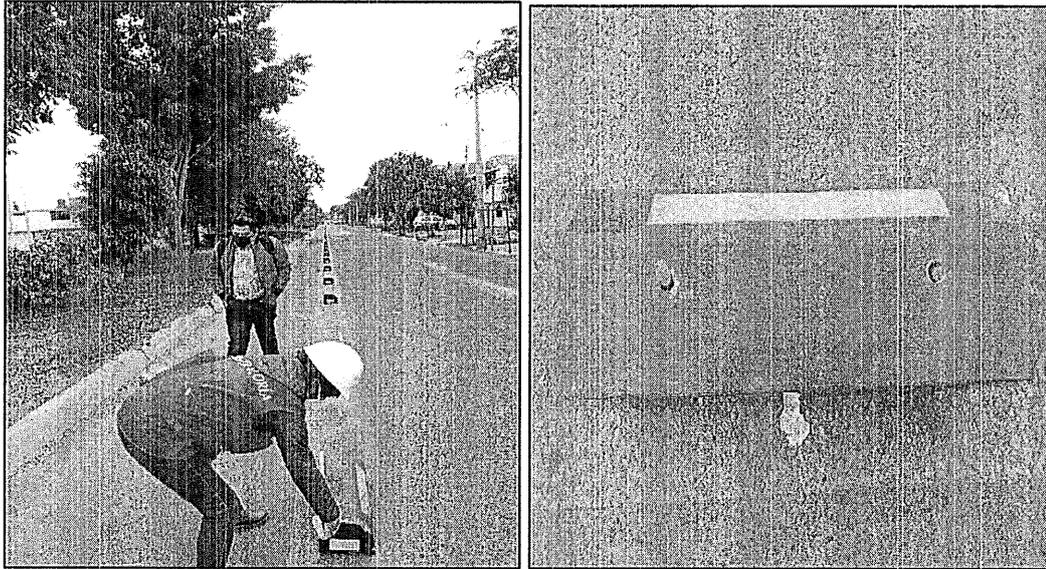
Imágenes n.ºs 1 y 2
Topellantas instalados con fierro corrugado

Del recorrido efectuado a los seis (6) tramos de la ciclovia por la comisión de Visita de Control, se ha evidenciado a través del Acta de Inspección en Campo n.º 002-2021-MPI/OCI de 1 de julio de 2021, que en el Tramo 1 correspondiente a la Avenida Túpac Amaru, se ha colocado cada 3 metros, 968 topellantas¹⁰ de concreto de sección de 0.60mx0.20mx0.17m, en un tramo aproximado de 5 kilómetros, los mismos que han sido adquiridos mediante Contrato n.º 018-2021-GM-MPI¹¹ con un presupuesto de S/150 000,00, habiéndose efectuado la instalación parcial desde el tramo de intersección con la Avenida Gerónimo de Cabrera hasta la altura del grifo Primax (intersección de la Av. Túpac Amaru con Av. Cutervo); asimismo, en la citada acta se evidenció que los topellantas han sido fijados al pavimento usando dos varillas de fierro corrugado de ½" de Ø como elemento de anclaje.

colocación de la topellantas y el saldo se encuentra en el almacén, conforme se aprecia en las imágenes siguientes:

El hecho descrito, generaría la necesidad de garantizar la estabilidad, resistencia de las topellantas frente a impactos, y su nivel de seguridad y señalización al ciclista como al vehículo.

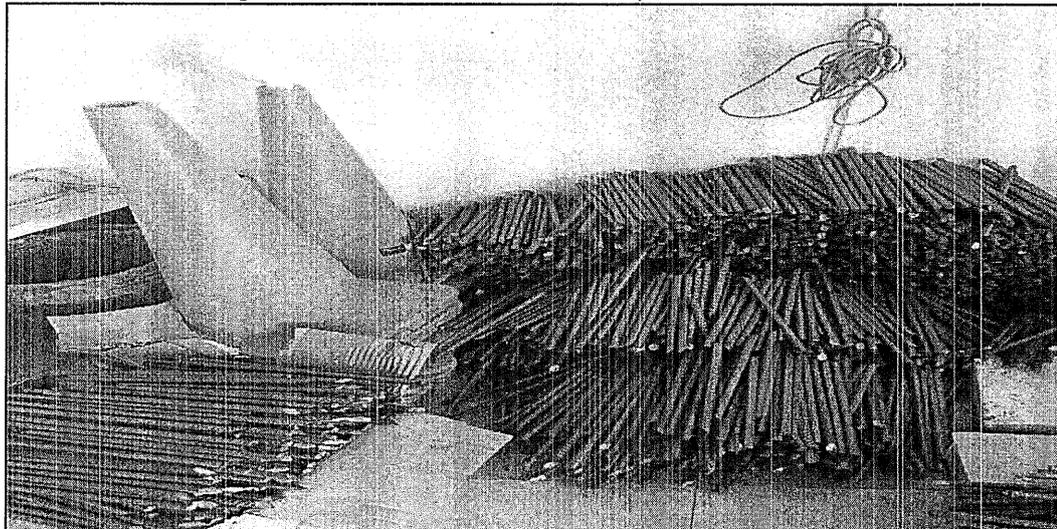
Imagen n.º 3
Fierro corrugado usado en la instalación de los topellantas en el área de almacén

Cabe precisar, según Informe n.º 046-2020-SGOP-GDU-MPI, de 26 de enero de 2021, de requerimiento de insumos y servicio para el citado proyecto, a cargo de la subgerencia de Obras Públicas se adjuntó las características mínimas de lo solicitado, precisándose que la citadas topellantas se fijan sobre el pavimento con pernos de anclaje y, en el gráfico de vista frontal y lateral de las topellantas se identifican su anclaje mediante dos pernos¹² de fijación y/o expansión.

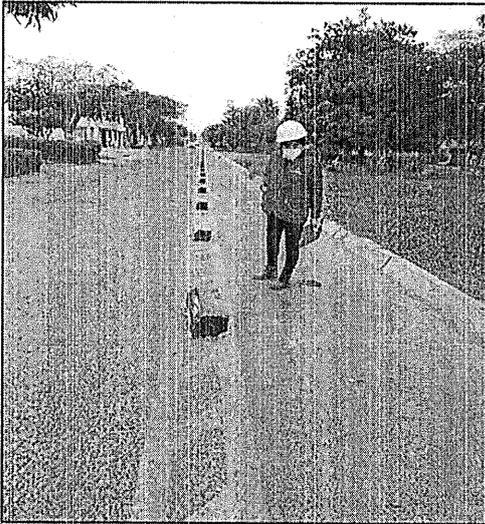
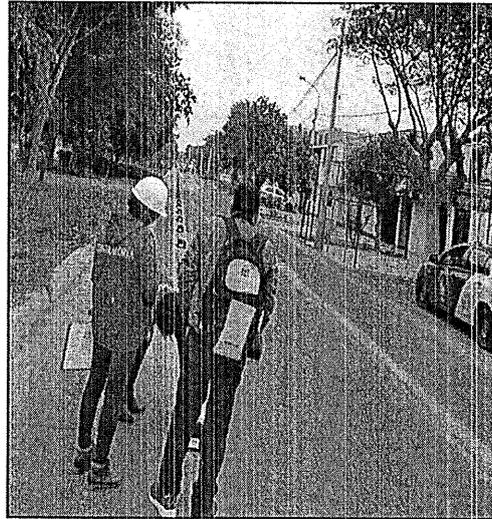
Imágenes n.ºs 7 y 8
Instalación de topellantas en el tramo 1 de la Av. Túpac Amaru

Tal como se visualizó en la toma fotográfica de la inspección física, en el tramo 1 se han instalado los topellantas en ambos extremos de la vía de circulación careciendo de medidas de prevención y protección exterior ante el tránsito vehicular, tal y como se aprecia en las imágenes siguientes:

En ese sentido, encontrándose los trabajos paralizados, y con la colocación de los topellantas en el tramo n.º 1 en ambas direcciones de la Av. Túpac Amaru, no se evidenció que cuente con los equipos de protección colectiva.

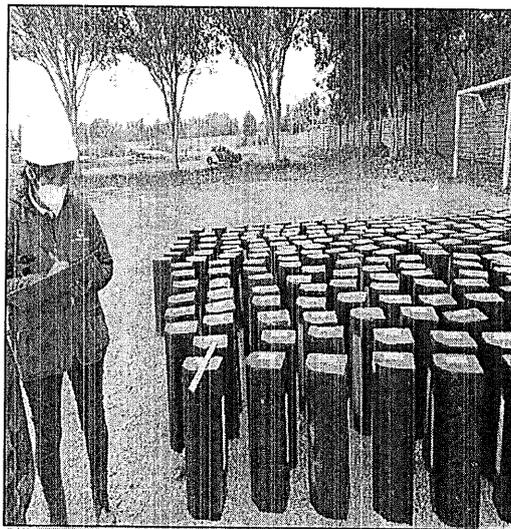
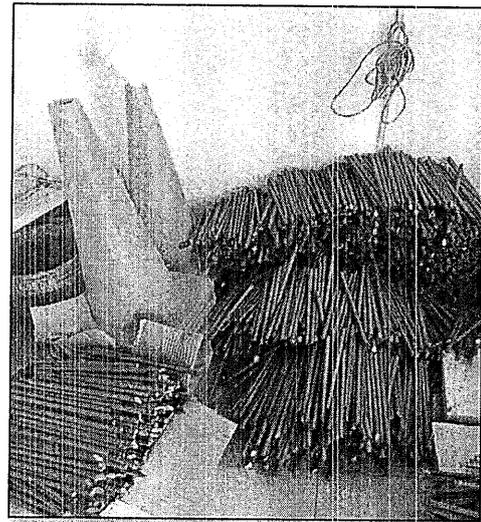
Imágenes n.ºs 9 y 10
Cintas reflectivas colocadas en los bolardos y fierro corrugado de ½"Φ

Los bienes mencionados se pueden apreciar en las imágenes siguientes:

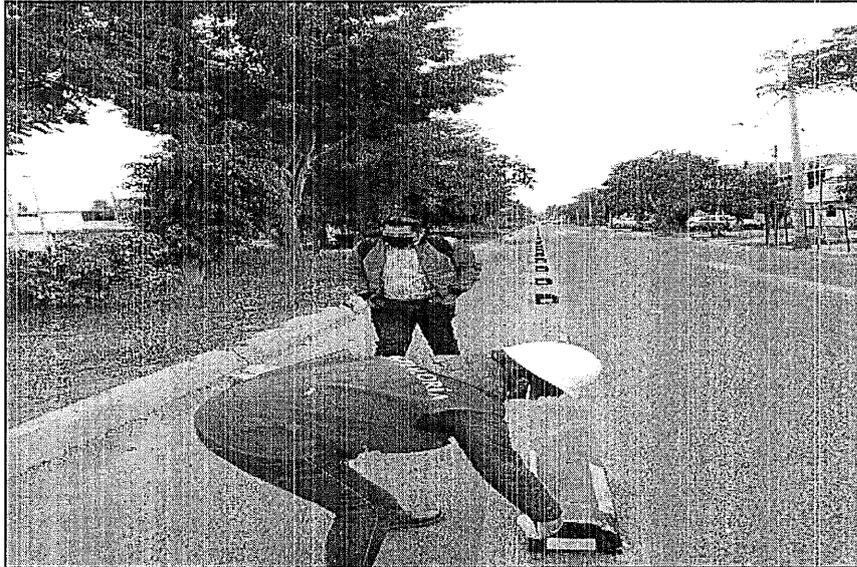
Imágen n.º 11
Instalación de cintas reflectivas

al respecto cabe precisar que las citadas cintas se encuentra colocadas de manera parcial en las topellantas instaladas en el tramo n.º 1.

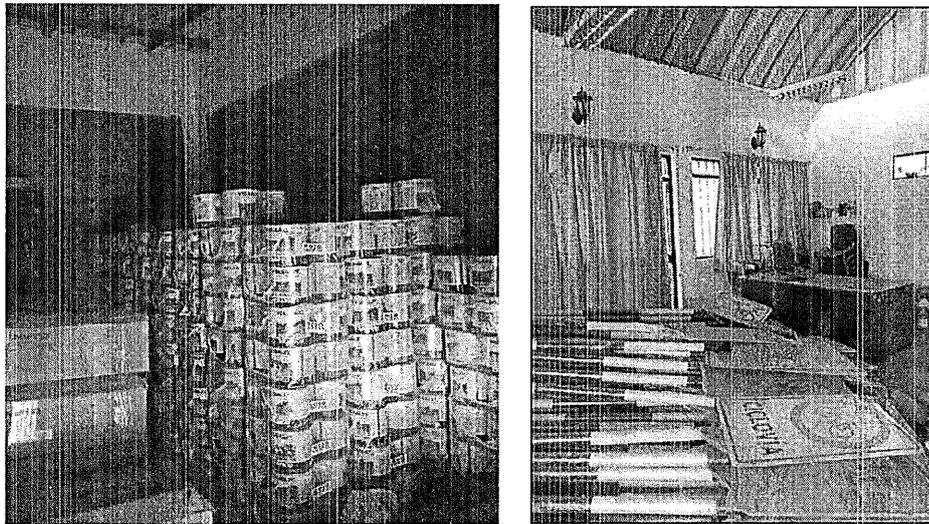
Imágenes n.ºs 12 y 13

Asimismo, es de precisar que se guardan bienes muebles, como leña en cajas, escritorios y sillas en estado de deterioro, apreciando que los carteles de señalización y los conos de seguridad se encontraban apilados directamente al piso, sin contar con muebles necesarios para su custodia y conservación de sus óptimas condiciones con las que fueron adquiridas, conforme se evidencia de las siguientes tomas fotográficas:

Conos de seguridad y carteles de señalización apilados sobre el piso

El hecho expuesto, podría ocasionar sustracción, deterioro de los bienes, y afectando el eficiente control del cumplimiento de los plazos de entrega.

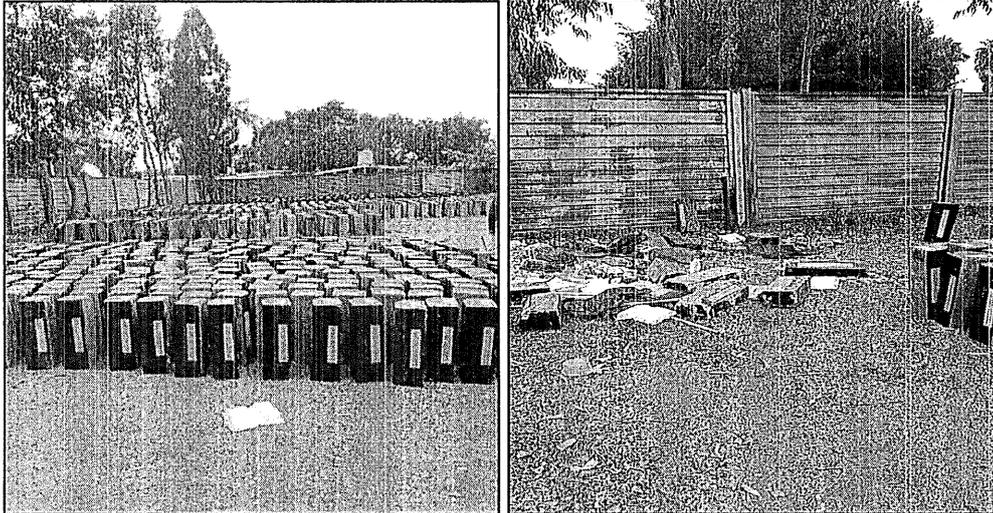
Imágenes n.ºs 14 y 15
Topellantas almacenados a la intemperie - Topellantas deteriorados

Similar situación viene ocurriendo, en el campo ferial, cuyo ingreso se realiza por Av. Túpac Amaru s/n, en la cual se aprecia el almacenamiento de los topellantas, en un espacio abierto a la intemperie, , evidenciándose en un extremo del campo, topellantas que se encuentran deteriorados.
