**INFORME DE HITO DE CONTROL**  
**N°034-2021-OCI/0406-SCC**

**“ELABORACIÓN DE EXPEDIENTE TÉCNICO Y EJECUCIÓN  
DE OBRA: REHABILITACIÓN RED COLECTORA EN LA  
CALLE MOSCÚ, AV. PERÚ, AV. LA PAZ, CALLE LOS  
EUCALIPTOS, CALLE EL CAPULÍ, CALLE LOS FICUS, CALLE  
LAS CASUARINAS, CALLE LOS TUNOS, AV. PANAMÁ,  
CALLE LOS ROBLES, CALLE LOS CIPRÉS, CALLE LOS  
SAUCES, CALLE LOS PINOS, CALLE LOS PRÓCERES,  
CALLE JOSÉ DE SUCRE Y CALLE JOSÉ OLIVA DEL  
DISTRITO DE LA TINGUIÑA, PROVINCIA DE ICA  
DEPARTAMENTO DE ICA”**

**HITO DE CONTROL N° 03 – VALORIZACIONES DE OBRA  
N.ºS 1, 2 Y 3**

**ICA, 15 DE OCTUBRE DE 2021**

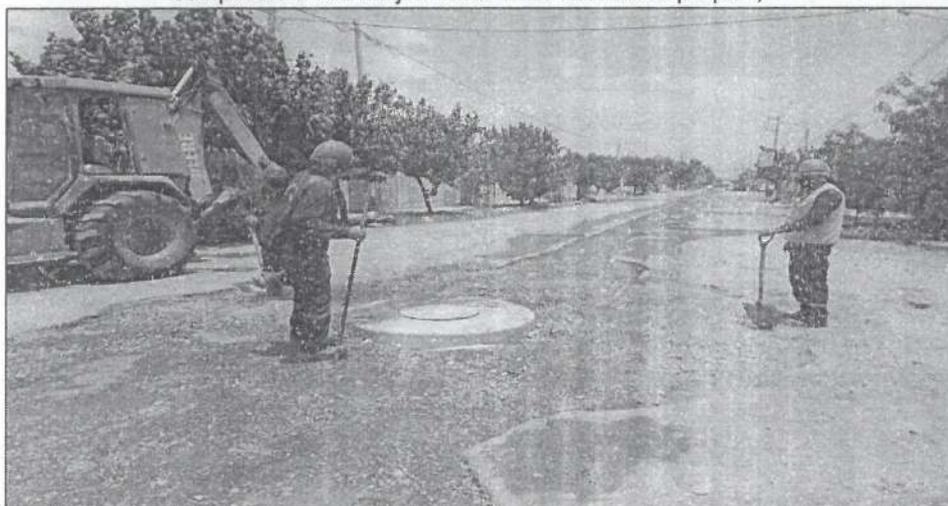
Imagen n. ° 1

Personal obrero (peón) sin guantes de cuero, ejecutando la partida "06.01.08 Relleno y compactación de zanjas hasta 1.20m c/material propio",

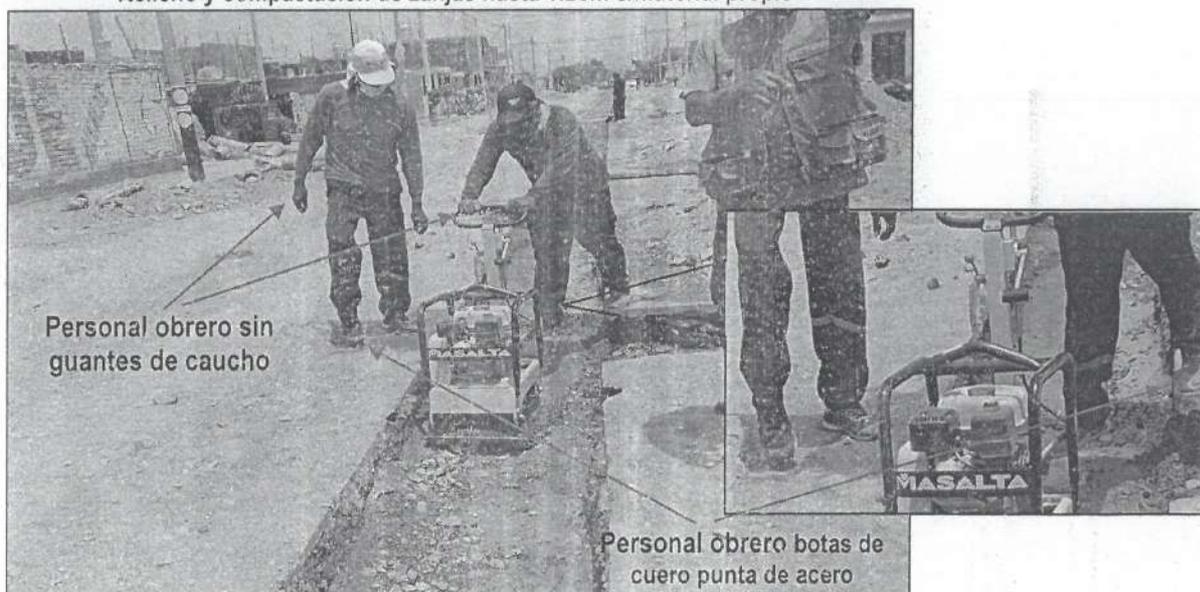
Imagen n. ° 2

Personal obrero sin guantes de seguridad ni botas de cuero punta de acero, compactando terreno recientemente humedecido ejecutando la partida "06.01.08 Relleno y compactación de zanjas hasta 1.20m c/material propio"

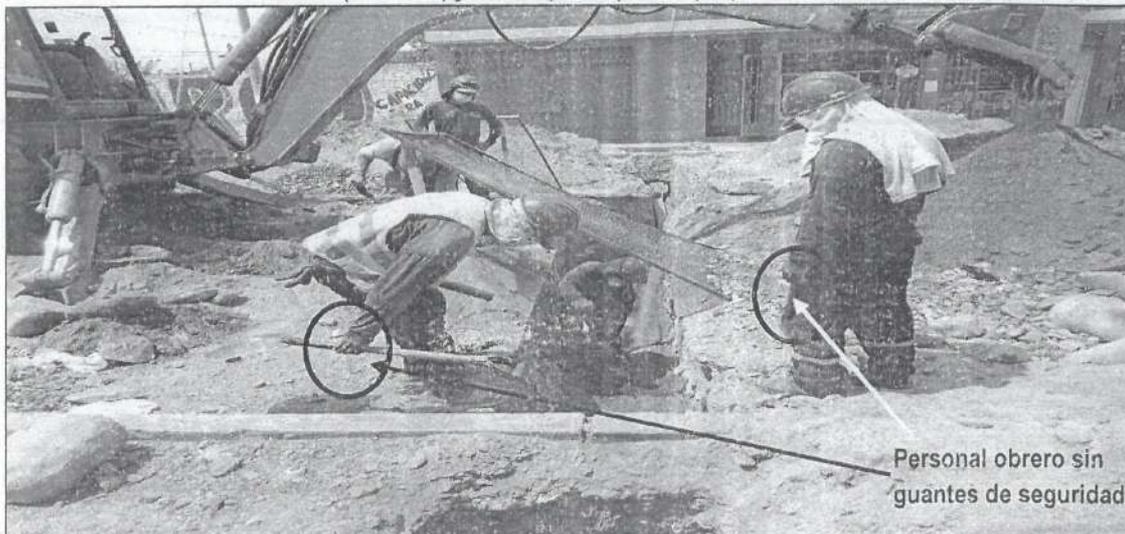
Imagen n.º 3

Personal obrero (peón) sin guantes de cuero, ejecutando la partida "06.01.07 Colocación de cama de arena (H=0.10m) y recub. (0.20m) c/mat propio zarandeado"

Personal obrero sin guantes de seguridad

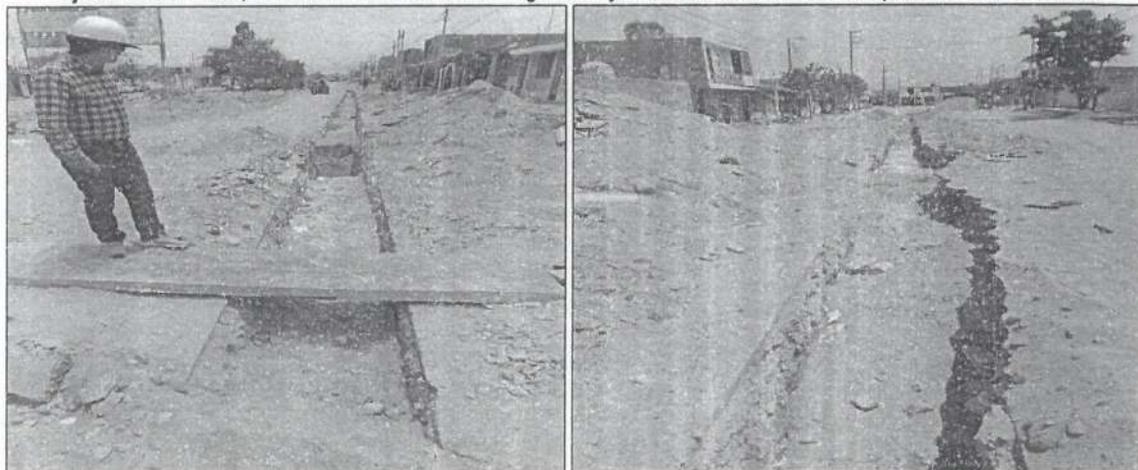
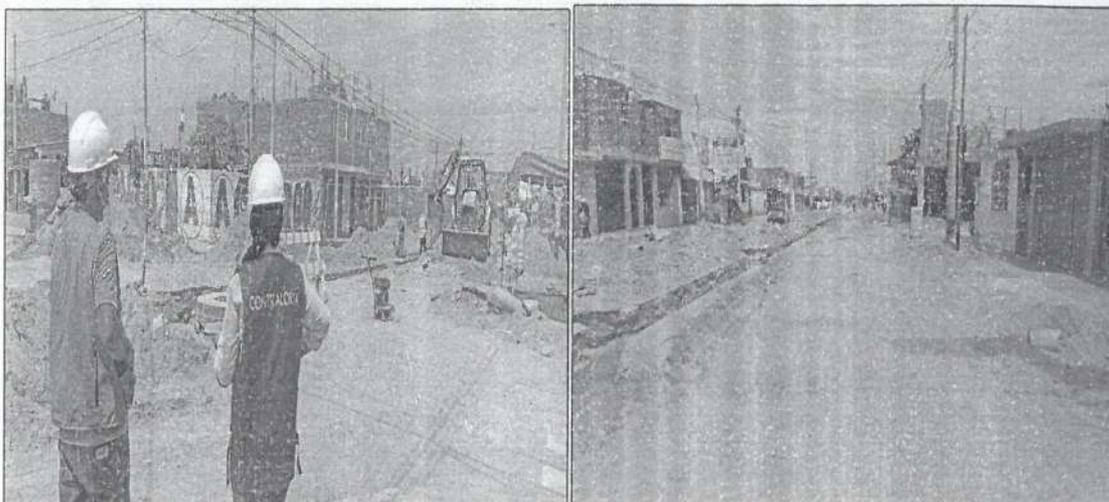
Imagen n.° 4

Ejecución de obra, no cuenta con mallas de seguridad y/o señalización durante el proceso constructivo

De lo antes expuesto, se advirtió la existencia de deficiencias en la implementación de la partida "03.04 Señalización temporal de seguridad", observándose dicha señalización solo en buzones de concreto, mas no en el resto de las vías que comprenden el proyecto, lo cual podría ocasionar posibles accidentes para los moradores del lugar o transeúntes

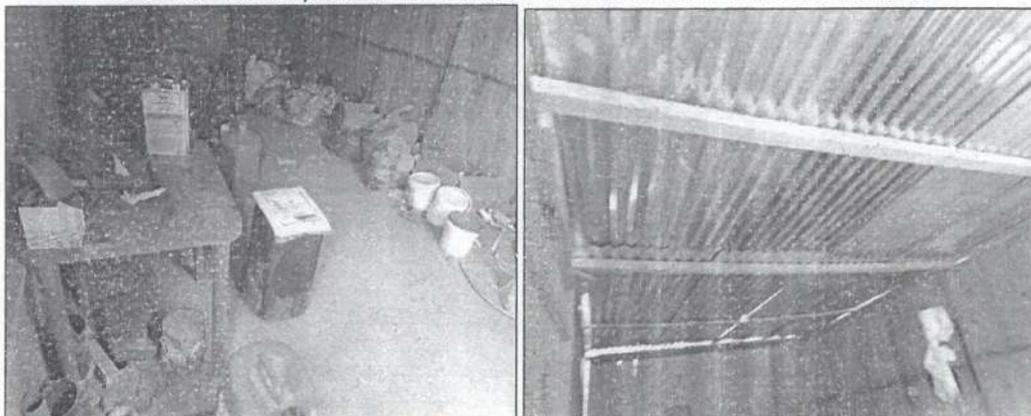
Imagen n.º 5

Caseta de material prefabricado en interior de almacén sin instalaciones eléctricas

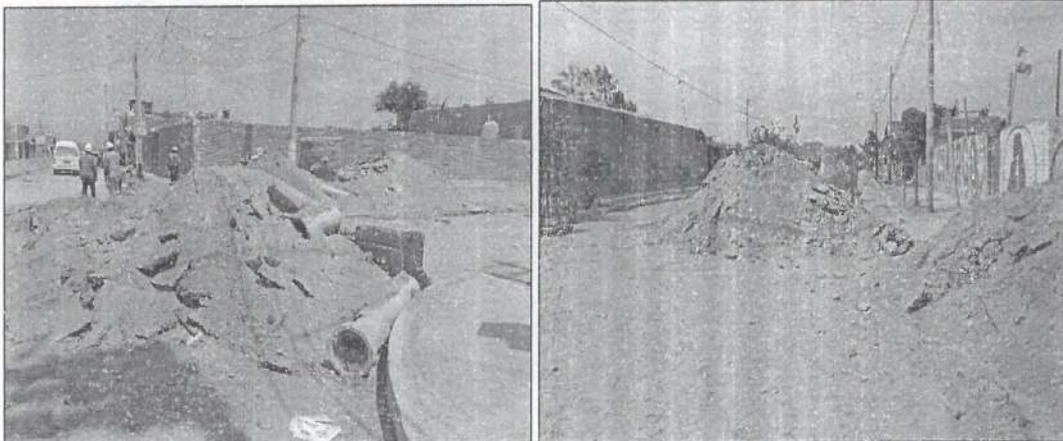
Imagen n.º 6

Material sobrante excavado producto de las demoliciones y excavaciones impiden el tránsito vehicular y peatonal

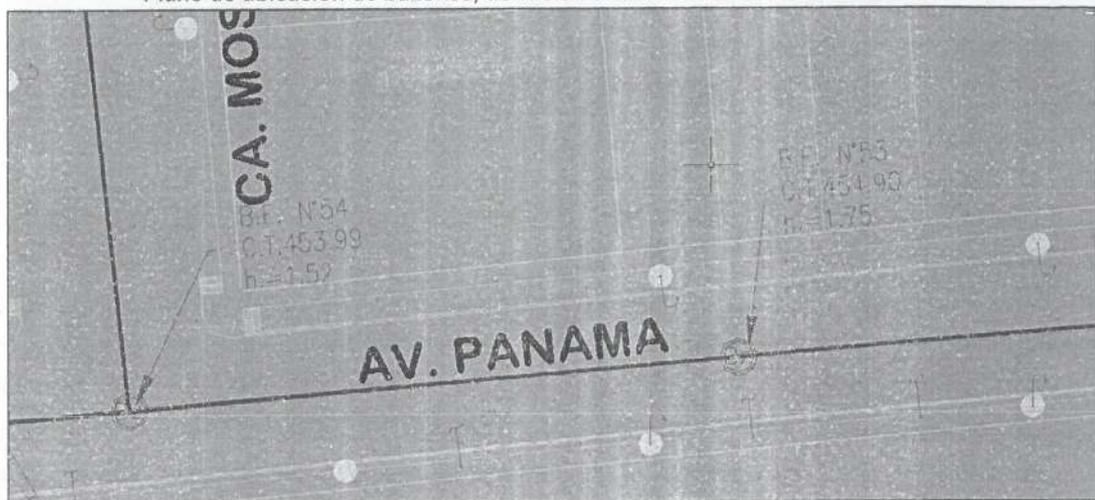
Imagen n.º 7  
Plano de ubicación de buzones, donde se observa las alturas de dichos buzones

De la revisión al "Plano de ubicación de buzones" lamina "P.U.B.", del expediente técnico aprobado mediante Resolución de Gerencia Municipal n.º 64-2021-GM-MPI de 23 de junio de 2021, se observa que en la Av. Panamá, se construirá el buzón n.º 53 y 54, los cuales señalan alturas de h=1,75m y h=1,52m, con cotas CT.454.90 y CT 453,99, respectivamente, como se muestra en a imagen siguiente:

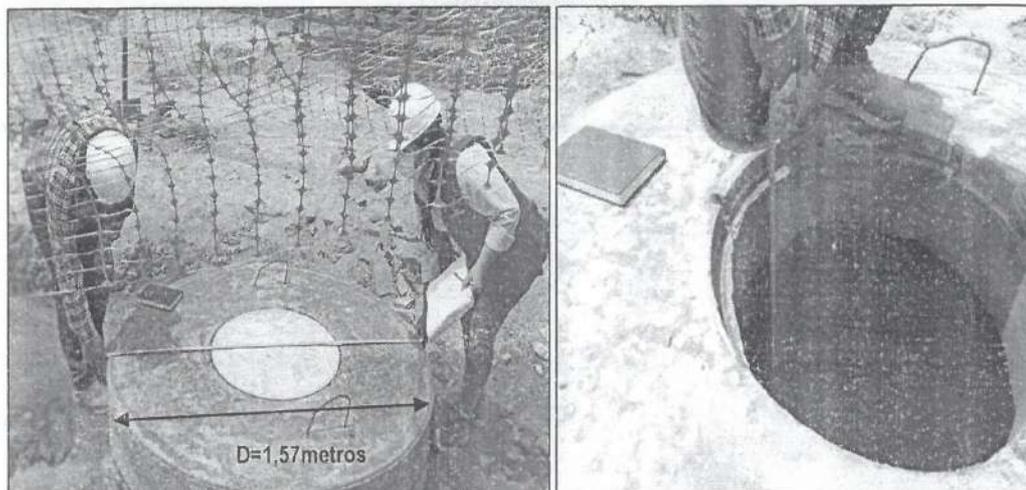
Imagen n.º 8

Asimismo, de la revisión al presupuesto de obra, se visualizan las partidas correspondientes a las alturas antes señaladas, las cuales son: "05.02.01 Buzones de concreto D=1.20m h=1.50m, e=0.20m" y "05.02.02 Buzones de concreto D=1.20m h=2.000m, e=0.20m"; siendo así, de la visita de inspección realizada a la ejecución de obra y suscrita mediante Acta de Visita de Inspección n.º 01-2021-MPI de 5 de octubre de 2021, se visualizó, que las dimensiones de los buzones han sido modificadas y que esta modificación se ha realizado en coordinación con el supervisor de obra, mas no se ha registrado dicha consulta o anotación en el cuaderno de obra.

Diámetro de buzones modificados por el residente de obra sin ser consultados mediante anotación en el cuaderno de obra
