**INFORME DE HITO DE CONTROL**  
**N° 005-2021-OCI/0456-SCC**

**EJECUCIÓN DE OBRA:**  
**“CONSTRUCCIÓN DE PUENTE SOBRE QUEBRADA YALE Y  
PROTECCIÓN DE TALUD, PROVINCIA DE TALARA - PIURA”**

**HITO DE CONTROL N° 4 - VALORIZACIÓN DE OBRA N° 10**

**PERÍODO DE EVALUACIÓN DEL HITO DE CONTROL:**  
**DEL 20 AL 25 DE MAYO DE 2021**

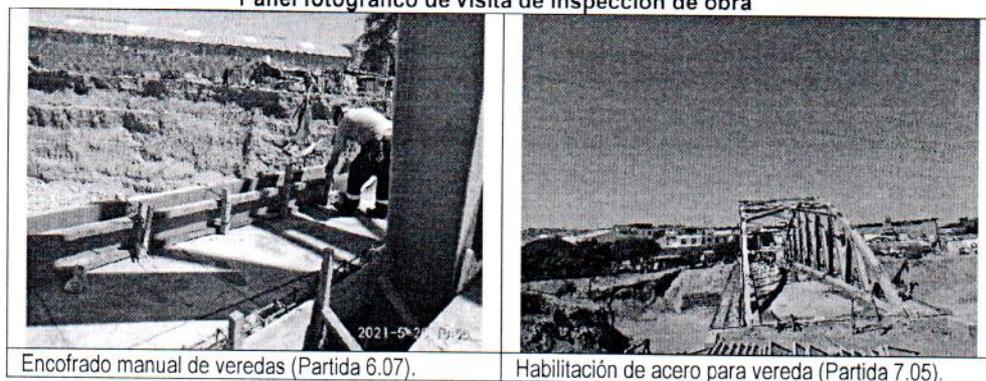
Imagen n.º 1

*“Durante la visita de inspección se observó la ejecución de trabajos relacionados con el encofrado<sup>16</sup> y habilitación de acero<sup>17</sup> para veredas y el acomodo de piedra<sup>18</sup> en los gaviones (lado derecho de la quebrada), (...). Asimismo, se aprecia el transporte de roca y piedra<sup>19</sup> hacia el fondo del cauce de la quebrada mediante el uso de camiones volquetes.”*

Panel fotográfico de visita de inspección de obra

Acomodo de piedras en gaviones - lado derecho (Partida 3.08).	Transporte de piedra y roca hacia el fondo del cauce (Partida 3.05 y 3.06).
Encofrado manual de veredas (Partida 6.07).	Excavación para gaviones enrocados (Partida 2.01).

En relación a lo expuesto, se puede colegir que en atención a la visita de inspección de 20 de mayo del presente año y su contraste con la Valorización de Obra n.º 10 (correspondiente al mes de abril), se puede evidenciar que las partidas **“6.07 Encofrado y desencofrado de losas y veredas (cara vista)”** y **“2.01 Excavación para gaviones enrocados”**, no fueron concluidas por el contratista en el mes de abril, tal como se informó a través de la citada valorización a la Entidad, la misma que fue formulada por el residente de obra y que tuvo la conformidad del supervisor de obra; es decir, se habría presentado información inexacta respecto del avance real de obra al mes de abril.

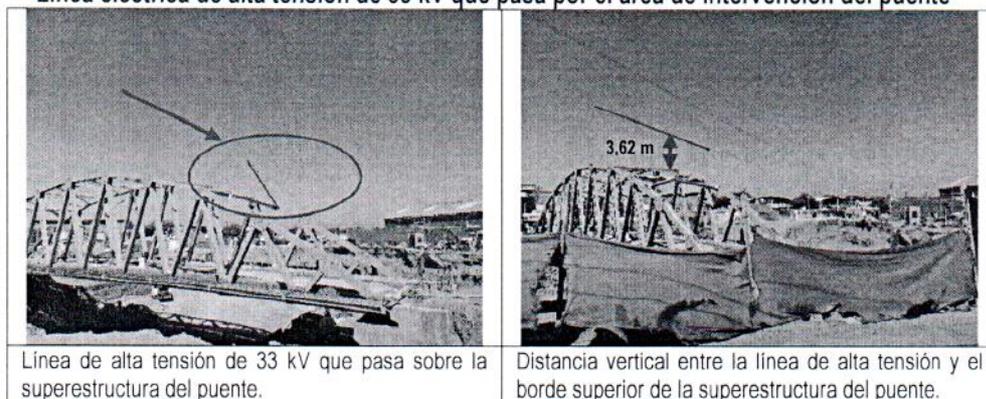
Imagen n.º 2

Línea eléctrica de alta tensión de 33 kV que pasa por el área de intervención del puente

Ante este escenario, la Comisión de Control relevó información y ubicó una comunicación de parte de Jorge Alméstar Mauricio, gerente de la Refinería Talara, funcionario de PETROPERÚ S.A., quien a través del documento n.º GRTL-0542-2021 de 1 de marzo de 2021<sup>24</sup>, comunica al ingeniero José Carlos Campos López, subgerente de Infraestructura, que la citada obra era ejecutada dentro de la faja de servidumbre del vano ubicado entre las torres T-25 y T-26 de la Línea de Transmisión de 33 kV C.T. Malacas – S.E. Talara, cuya concesión definitiva les fue otorgada por el Ministerio de Energía y Minas mediante Resolución Suprema n.º 026-2015-EM, publicado el 28 de mayo de 2015.

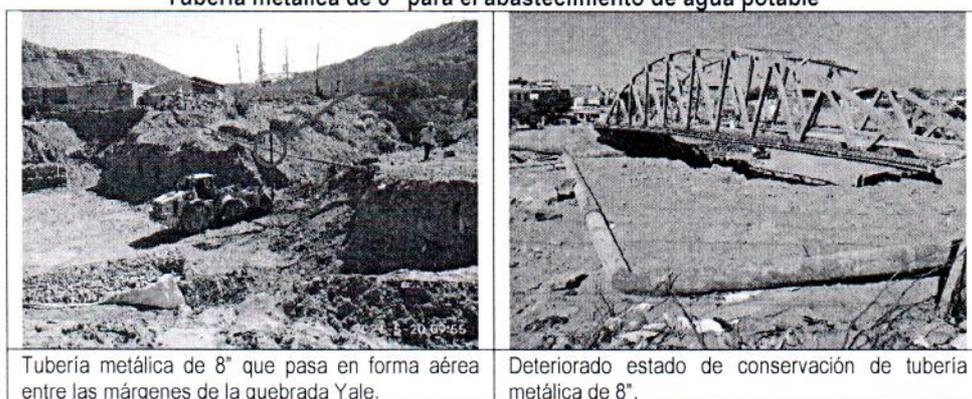
**Imagen n.º 3**  
**Tubería metálica de 8" para el abastecimiento de agua potable**

Asimismo, en la visita de inspección se advirtió otra interferencia en el área de ejecución de la obra, a través de una línea de agua potable perteneciente a la Entidad Prestadora de Servicios de Saneamiento Grau S.A – EPS GRAU, la citada línea de conducción fue reubicada y sostenida de manera provisional por una barra metálica en la zona media de la quebrada Yale; además, se observó que la citada tubería presenta deterioro en su estado de conservación. Todos estos hechos expuestos generan el riesgo que, ante una eventualidad en la ejecución de obra, se interrumpa el suministro del agua potable a la población del Cono Norte de la ciudad de Talara y el distrito de Lobitos, conforme se aprecia en los paneles fotográficos adjuntos:

En razón a la situación expuesta en el párrafo anterior, se evidencia que la tubería metálica de 8" se superpone al área de intervención de la obra, lo que representa una interferencia, la cual afectaría el término de la ejecución de la referida obra. Además, este hecho involucra que la Entidad tendría que erogar mayores fondos públicos para la reubicación de la tubería y poder garantizar el término de la obra.
