**ÓRGANO DE CONTROL INSTITUCIONAL DE LA  
MUNICIPALIDAD PROVINCIAL DE MOYOBAMBA**  
**INFORME DE HITO DE CONTROL**  
**N° 011-2021-OCI/0469-SCC**

**“EJECUCIÓN DE LA OBRA: “RENOVACIÓN DE TUBERÍA; EN  
EL (LA) DE LOS SERVICIOS DE AGUA POTABLE Y DESAGÜE  
EN EL JR. CORONEL SECADA CUADRAS 1 AL 2, DE LA  
CIUDAD DE MOYOBAMBA DISTRITO DE MOYOBAMBA,  
PROVINCIA MOYOBAMBA, DEPARTAMENTO SAN MARTÍN”**

**HITO DE CONTROL N° 3 – AMPLIACIONES DE PLAZO Y  
ADICIONALES DE OBRAS**

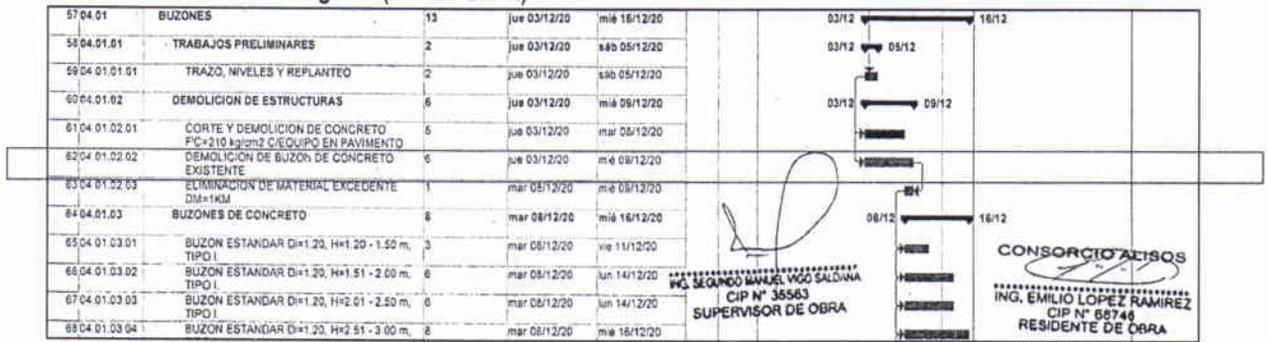
**Imagen n.º 1**

**Partida 04.01.02.02 Demolición de Buzón de Concreto Existente, proyectado en el calendario de avance de obra vigente (Barras Gantt)**

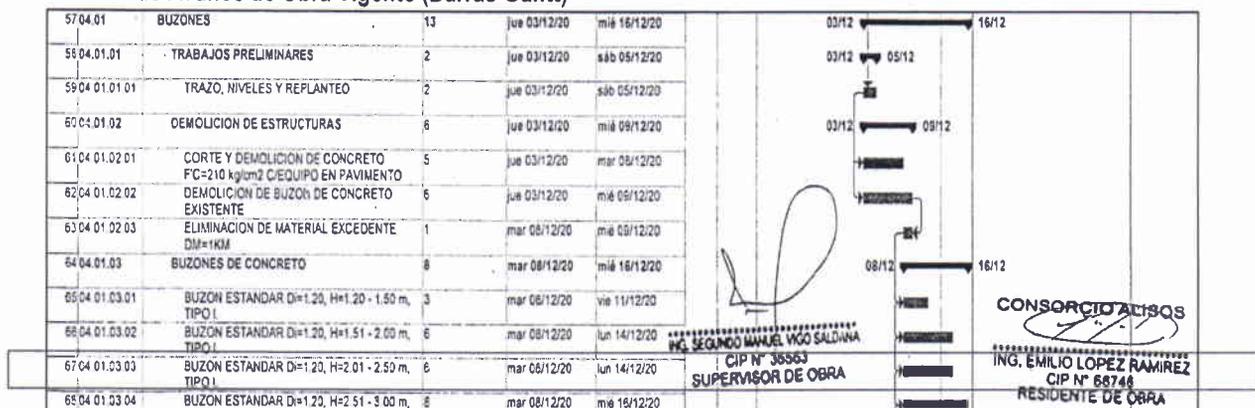
**Imagen n.º 3**

**Partida 04.01.03.03 Buzón Estándar DI=1.20, H=2.01-2.50 m, Tipo I, proyectado en el Calendario de Avance de Obra Vigente (Barras Gantt)**

Al respecto, de la verificación de la valorización de obra n.º 2, correspondiente al mes de diciembre de 2020, la partida 04.01.03.03 Buzón Estándar DI=1.20, H=2.01-2.50 m, Tipo I, tenía un avance acumulado de 0.00%; es decir, dicha partida debió terminarse de ejecutarse al 100 %, al mes de diciembre de 2020; además, las lluvias suscitadas en el mes de diciembre de 2020 y sus efectos son los siguientes: **lluvia ocurrida el lunes 7 de diciembre de 2020**, el residente no se pronunció respecto alguna actividad y/o partida en específico cuyo periodo de ejecución programado haya sido afectado o los efectos de las precipitaciones, ni menciona la ocurrencia de lluvias, en cambio el supervisor de obra solamente se limita a señalar "(...) ocurrencia de lluvias repentinas, lo que dificulta el avance en la ejecución (...)", tampoco identificó alguna actividad y/o partida en específico cuyo periodo de ejecución programado haya sido afectado; **lluvia ocurrida el viernes 11 de diciembre de 2020**, el residente señaló que las lluvias afectaron las actividades (...) *Remoción de material y colocado de material de relleno en zanjas, para su compactación, por la saturación del suelo (...)*, no mencionó alguna actividad relacionada a la partida 04.01.03.03 Buzón Estándar DI=1.20, H=2.01-2.50 m, Tipo I, fuera afectado su periodo de ejecución programada; **lunes 14 de diciembre de 2020**, el residente señaló que las lluvias suscitadas el domingo 13 de diciembre de 2020, afectaron las actividades (...) *Colocado de material relleno en zanjas excavadas, y compactación del mismo, por la saturación del suelo*", no mencionó alguna actividad relacionada a la partida 04.01.03.03 Buzón Estándar DI=1.20, H=2.01-2.50 m, Tipo I, fuera afectado, su periodo de ejecución programada; por lo tanto las precipitaciones pluviales y sus efectos a la partida 04.01.03.03 Buzón Estándar DI=1.20, H=2.01-2.50 m, Tipo I, no han sido evidenciados en los asientos del cuaderno de obra<sup>27</sup> tampoco afectaron el avance en la ejecución de la misma.

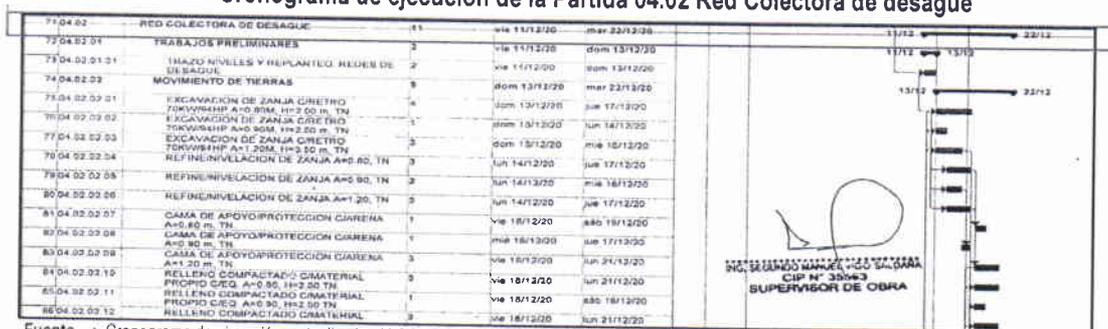
**Imagen n.º 4**

**Cronograma de ejecución de la Partida 04.02 Red Colectora de desagüe**

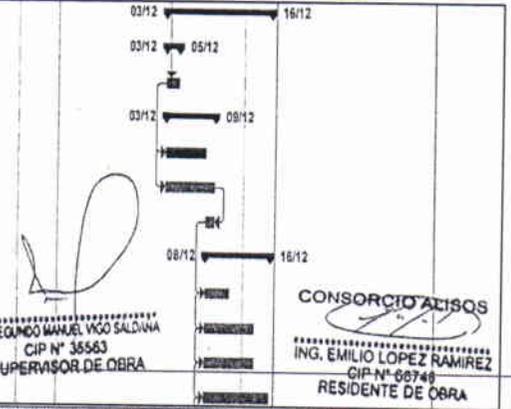
**Partida 04.01.03.04 Buzón Estándar DI=1.20, H=2.51-3.00 m, Tipo I, proyectado en el Calendario de Avance de Obra Vigente (Barras Gantt)**

Al respecto, de la verificación de la valorización de obra n.º 2, correspondiente al mes de diciembre de 2020, la partida 04.01.03.04 Buzón Estándar DI=1.20, H=2.51-3.00 m, Tipo I, fue valorizado al 100 % al mes de diciembre de 2020, estando acorde al calendario de avance de obra valorizado.

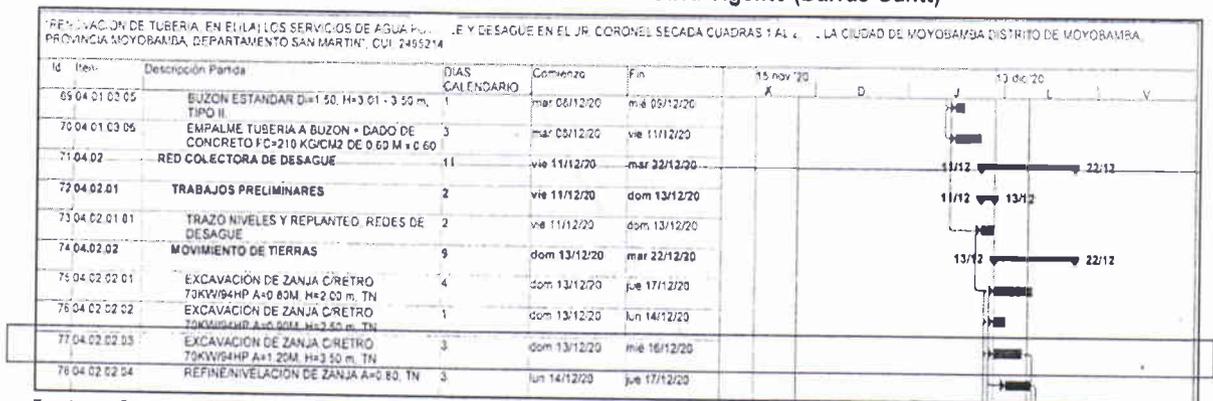
**Imagen n.º 8**

**Partida 04.02.02.03 Excavación de zanja c/retro 70 KW/94 HP A=1.20M, H=3.50M, TN, proyectado en el Calendario de Avance de Obra Vigente (Barras Gantt)**

El residente invocó los días 4, 11, 14, 17, 18, 24 y 29 de diciembre de 2020<sup>56</sup>, como antecedentes de la ampliación de ampliación n.º 1, de los cuales, las precipitaciones pluviales que ocurrieron y sus efectos y que estuvieron dentro del periodo de ruta crítica de la partida 04.02.02.03 Excavación de zanja c/retro 70 KW/94 HP A=1.20M, H=3.50M, TN, es del 14 de diciembre de 2020, y en el asiento de cuaderno de obra n.º 17 de 14 de diciembre de 2020, anotada por el residente de obra, informó, que la ocurrencia de lluvias afectó el colocado de material de relleno en las zanjas excavadas, limitando su compactación, debido a la saturación del suelo, tal como lo indicó en el asiento de cuaderno de obra n.º 17, "En la fecha, las actividades diarias programadas se encuentran restringidas por lluvias torrenciales acaecidas el día de ayer 13/12/20 en la cual **se paralizaron las actividades por esta causa** y que, en el presente día el material propio para relleno y compactado y el fondo de las excavaciones se encuentran totalmente saturadas, la que no permite realizar labor alguna. afectando el cronograma de ejecución de obra (...)"

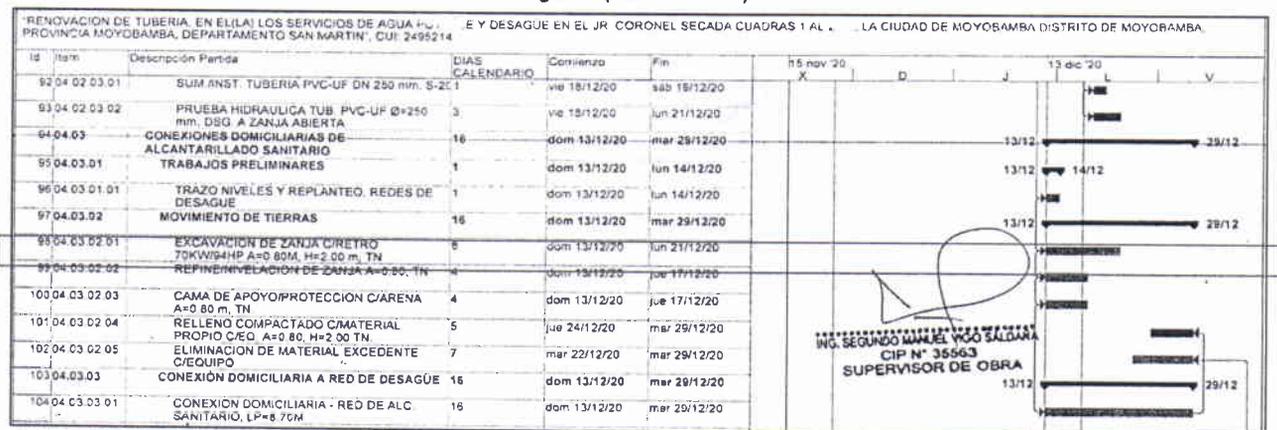
**Imagen n.º 9**

**Partida 04.03.02.01 Excavación de Zanja c/retro 70 kw/94 hp a=0.80m, h=2.00m, TN, proyectado en el Calendario de Avance de Obra Vigente (Barras Gantt)**

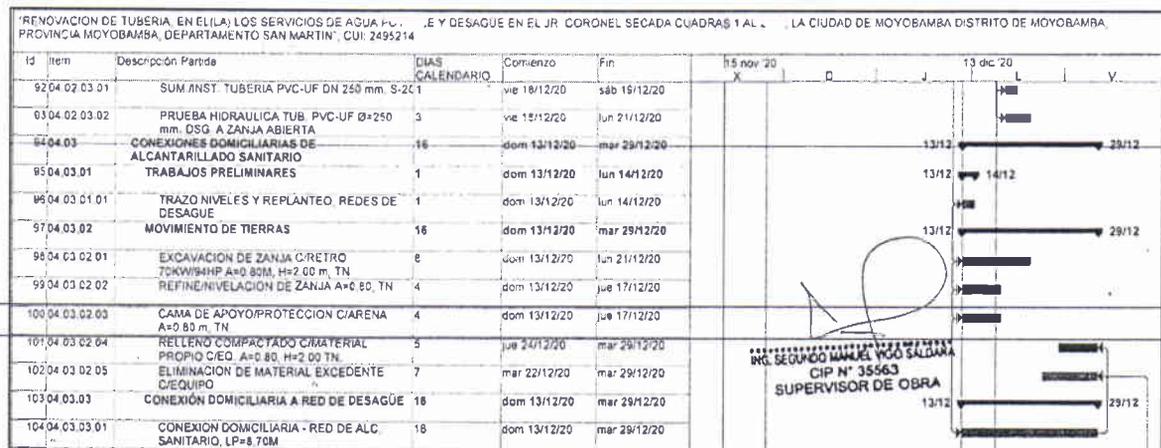
**Imagen n.º 11**  
**Partida 04.03.02.02 Cama de Apoyo/Protección C/Arena C/Arena a=0.80 TN, proyectado en el**  
**Calendario de Avance de Obra Vigente (Barras Gantt)**
