**INFORME DE ORIENTACIÓN DE OFICIO**  
**N° 012-2021-OCI/0469-SOO**

**“IMPLEMENTACIÓN DEL SISTEMA DE TRANSPORTE  
SOSTENIBLE NO MOTORIZADO- CICLOVÍA, EN EL  
DISTRITO DE MOYOBAMBA, PROVINCIA DE  
MOYOBAMBA, REGIÓN DE SAN MARTÍN”**

**" IMPLEMENTACIÓN DEL SISTEMA DE TRANSPORTE SOSTENIBLE NO MOTORIZADO-  
CICLOVÍA, EN EL DISTRITO DE MOYOBAMBA, PROVINCIA DE MOYOBAMBA, REGIÓN DE  
SAN MARTIN"**

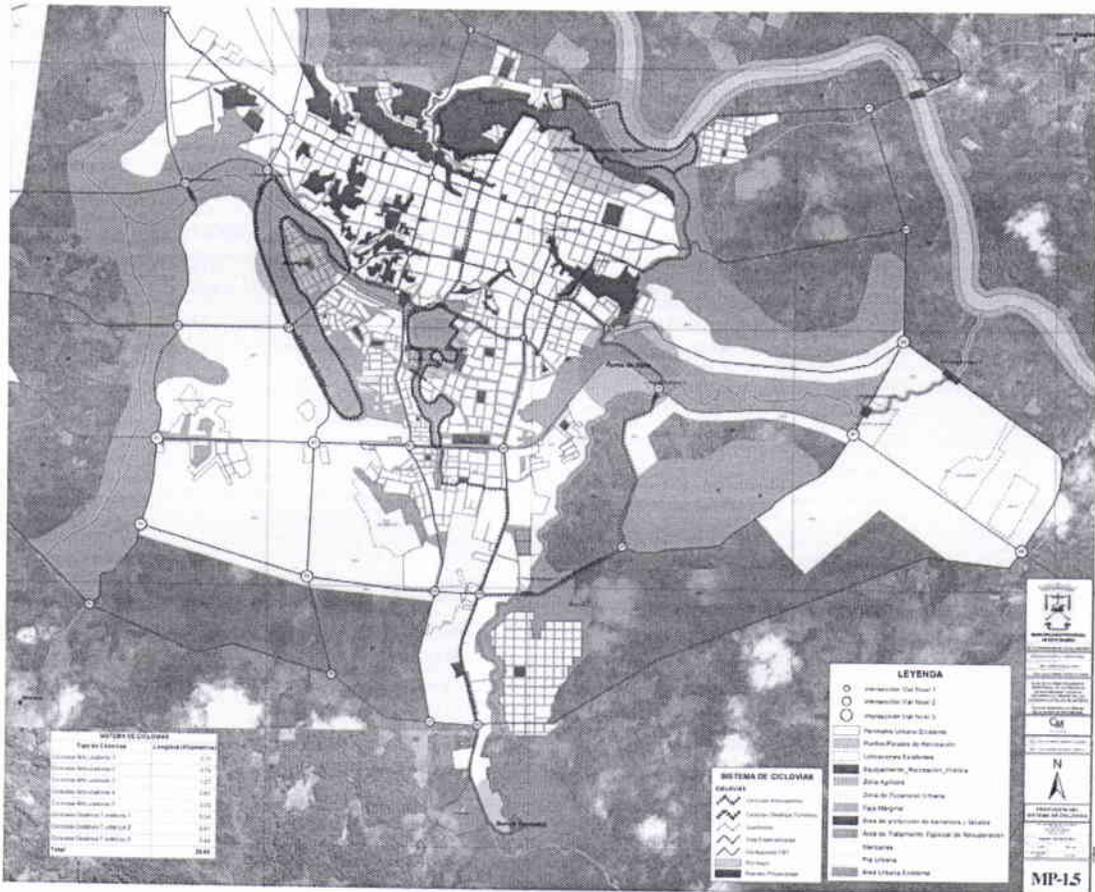
Imagen n.º 01:  
Propuesta del sistema de ciclovías

A continuación, se muestra la propuesta del trazo proyectado en el PDU para las ciclovías, en donde se observa las vías proyectadas para **ciclovías articuladoras**, siendo estos; la carretera a los Baños Termales, calle el Porvenir, Jr San Carlos, Jr Iquitos, Jr. Manuel del Águila, alameda Annie Soper, Jr, Coronel Bardales, calle Faustino Sánchez Carrión, Jr. Pedro Canga.

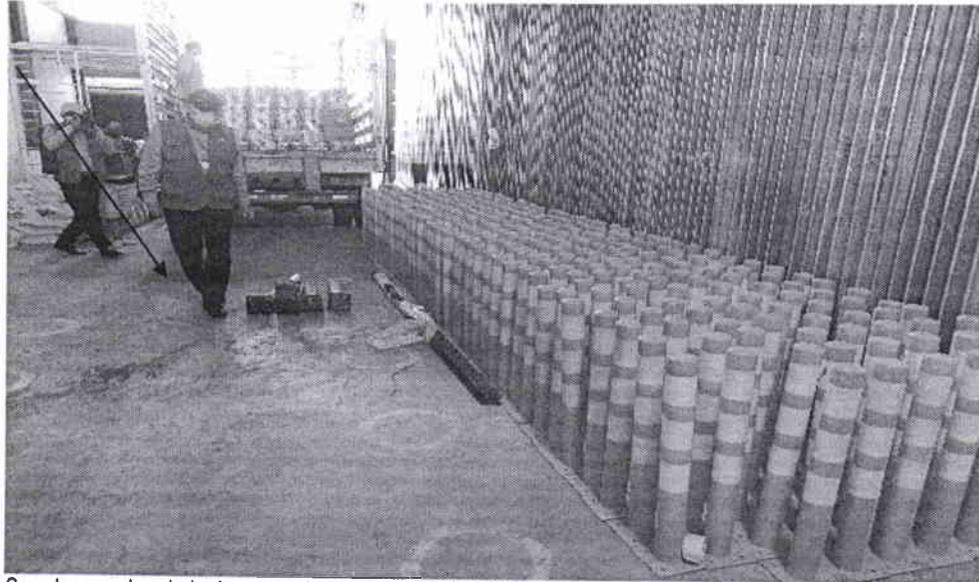
**Fotografía n.º 1:  
Bolardos contruidos por el personal de ejecución del servicio**

Se observa los bolardos, acopiados en el almacén de la obra, y según el Informe n.º 018-2021 MPM/GDT/SGEPyO/AVDG/R de 9 de julio de 2021, del residente de la ejecución del servicio, hay en total de 326 bolardos confeccionados y listos para ser instalados.

Al respecto, en el expediente técnico<sup>17</sup> de la ejecución del servicio, se proyectó la ejecución de la partida 02.03.02 BOLARDO (0.75 cm de alto x 3" de diámetro-INCLUYE CONFECCION E INSTALACION), precisando en su especificación técnica, lo siguiente: "(...) considera el Equipamiento para Segregación de Bolardos de 0.75 cm de alto x 3" de diámetro, estos equipamientos están ubicados a los bordes de las ciclovías para proteger al ciclista de los vehículos motorizados, estos equipamientos delimitan la acera vehicular de la ciclovía. De esta manera se busca proteger y salvaguardar la vida del ciclista (...)", es decir, la colocación de los bolardos en la superficie del pavimento, es muy necesario, toda vez que, la misma es para proteger y salvaguardar la vida de los ciclistas; sin embargo lo anteriormente descrito, evidencia que no se garantiza su permanencia durante la puesta en marcha y uso del servicio, y en efecto no se estaría logrando los objetivos de la ejecución del mismo.

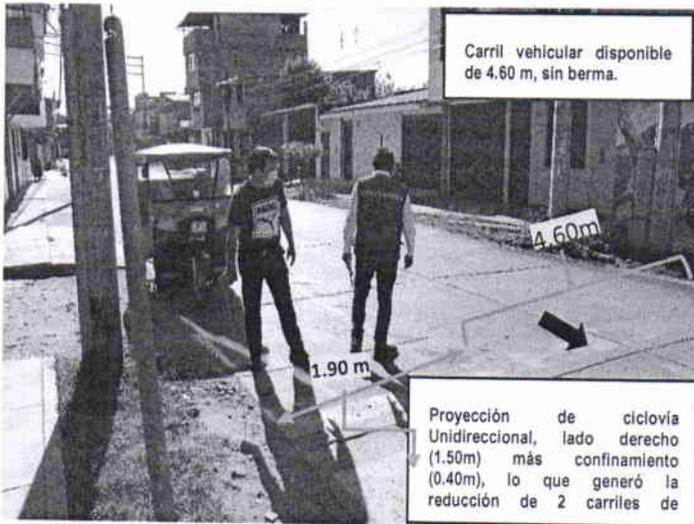
Fotografía n.º 1

Vista del Jr. Libertad, cuadra 10. Se observa trabajos realizados de señalización en pavimento con color amarillo(separador), al lado derecho de la vía, el flujo vehicular es de un solo sentido, además el desgaste de la pintura de tráfico es inminente.

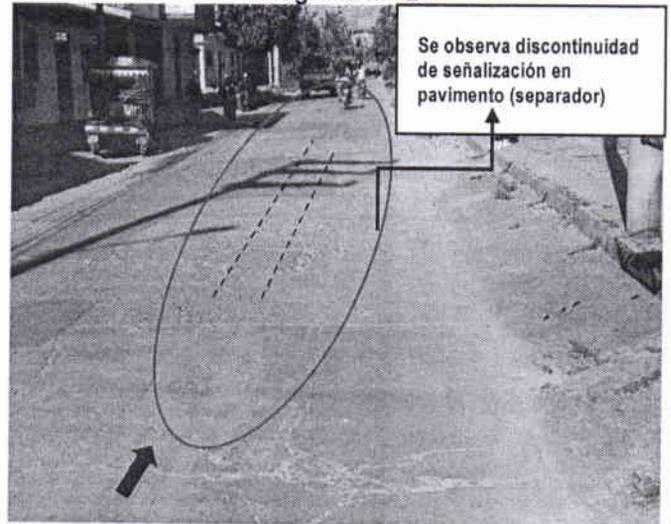
Fotografía n.º 2

Vista del Jr. Jr. Libertad, cuadra 09. Se observa que el pavimento de la calzada, presenta fisuras, grietas, en dirección del trazo de la demarcación del confinamiento para la ciclovía, no habiendo uniformidad en la superficie de rodadura.

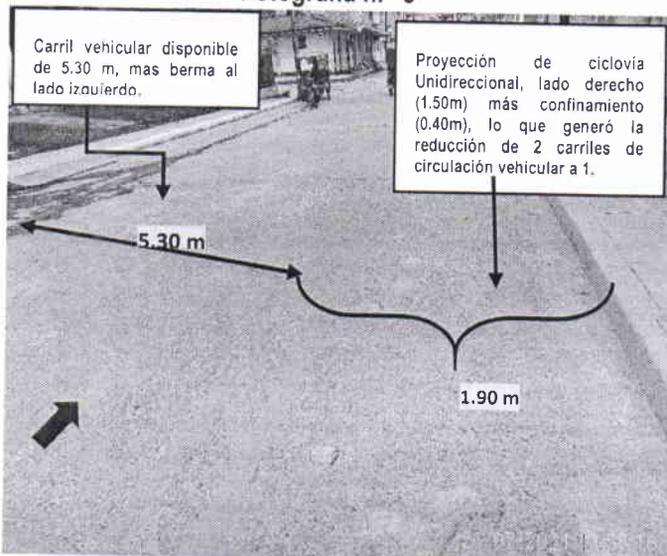
Fotografía n.º 5

Vista del Jr. Jr. Reyes Guerra, cuadra 04. Se observa trabajos realizados de señalización en pavimento con color amarillo(separador), al lado derecho de la vía. El flujo vehicular es de un solo sentido; además el desgaste de la pintura de tráfico es inminente.

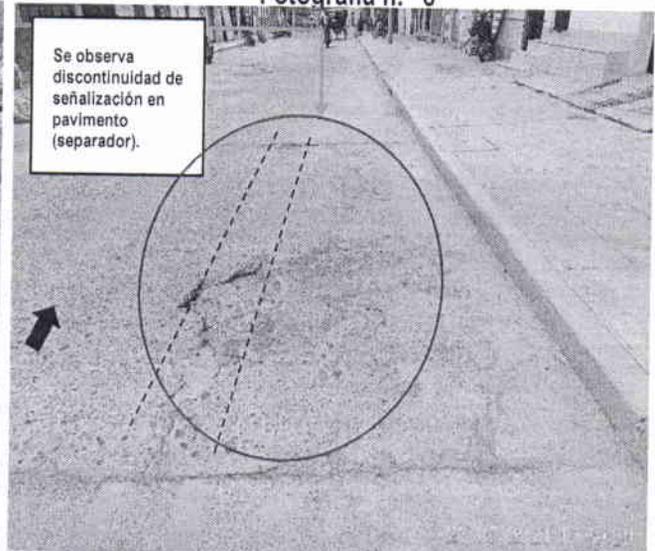
Fotografía n.º 6

Vista del Jr. Reyes Guerra, cuadra 05. Se observa que el pavimento de la calzada presenta fisuras, grietas, hundimientos en dirección del trazo de la demarcación del confinamiento para la ciclovía, no habiendo uniformidad en la superficie de rodadura.

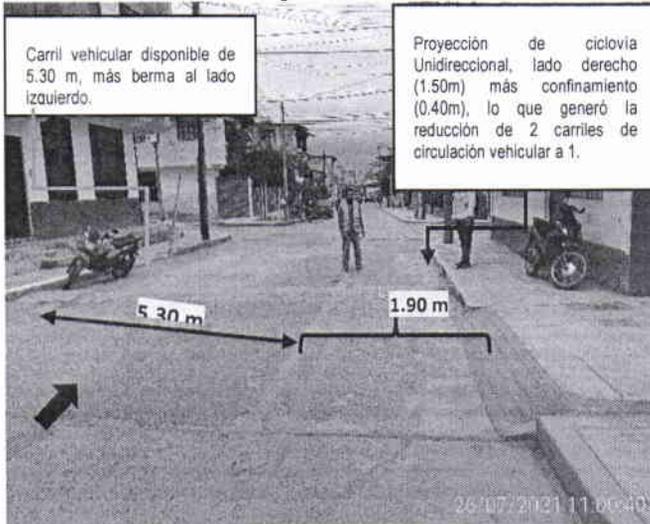
Fotografía n.º 7

Vista del Jr. Reyes Guerra, **cuadra 05**. Se observa trabajos realizados de señalización en pavimento con color amarillo(separador), al lado derecho de la vía. El flujo vehicular es de un solo sentido, **además el desgaste de la pintura de tráfico es inminente.**

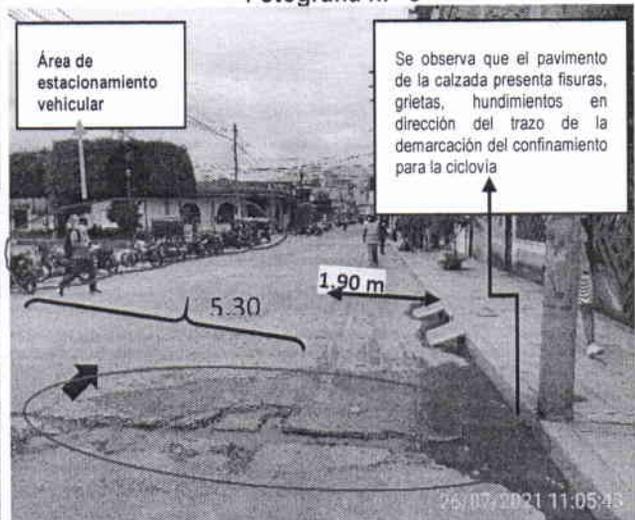
Fotografía n.º 8

Vista del Jr. Reyes Guerra, **cuadra 06**. Se observa trabajos realizados de señalización en pavimento con color amarillo(separador), al lado derecho de la vía. El flujo vehicular es de un solo sentido, **asimismo, no existe uniformidad en la superficie de rodadura.**

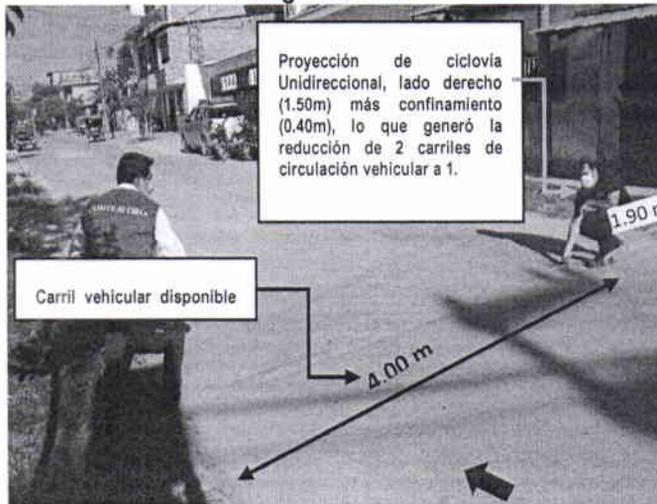
Fotografía n.º 3

Vista del Jr. Libertad, **cuadra 06**. Se observa trabajos realizados de señalización en pavimento con color amarillo(separador), al lado derecho de la vía. El flujo vehicular es de un solo sentido, **además el desgaste de la pintura de tráfico es inminente.**

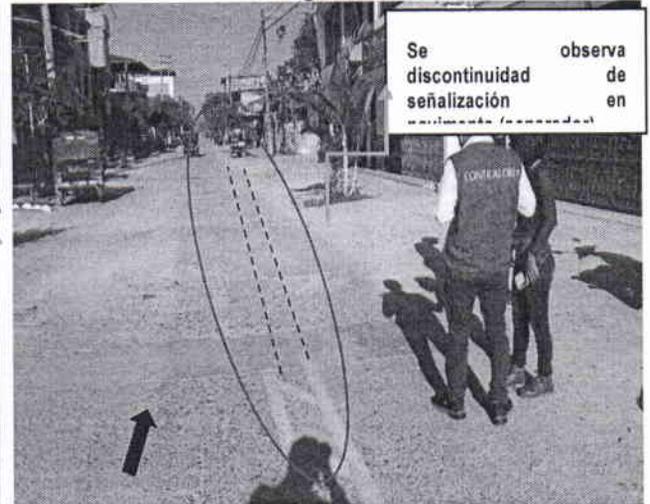
Fotografía n.º 4

Vista del Jr. Libertad, **cuadra 06**. Se observa que el pavimento de la calzada, presenta fisuras, grietas, en dirección del trazo de la demarcación del confinamiento para la ciclovia, **no habiendo uniformidad en la superficie de rodadura.**

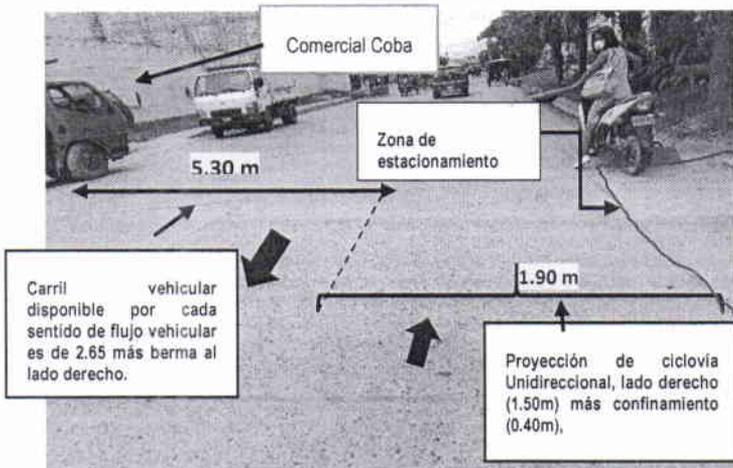
Fotografía n.º 9

Vista de la Av. Ignacia Velásquez, (Adyacente a la ferretería comercial Coca). Se observa trabajos realizados de señalización en pavimento con color amarillo(separador), el cual presenta desgaste de pintura, además el área de estacionamiento vehicular se encuentra contiguo a la proyección de la ciclovía, lo que podría generar riesgo de seguridad, comodidad entre los usuarios que usan la ciclovía y los que estacionan sus vehículos motorizados.

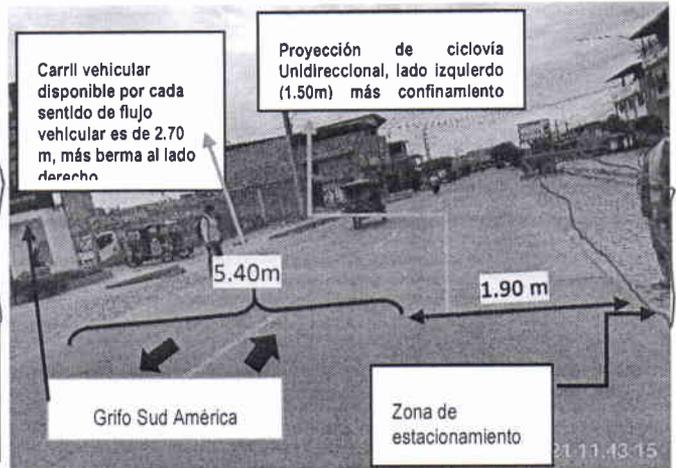
Fotografía n.º 10

Vista de la Av. Ignacia Velásquez, (Adyacente al grifo Sud América). Se observa trabajos realizados de señalización en pavimento con color amarillo(separador), el cual presenta desgaste de pintura, además el área de estacionamiento vehicular se encuentra contiguo a la proyección de la ciclovía, lo que podría generar riesgo de seguridad, comodidad entre los usuarios que usan la ciclovía y los que estacionan sus vehículos motorizados.

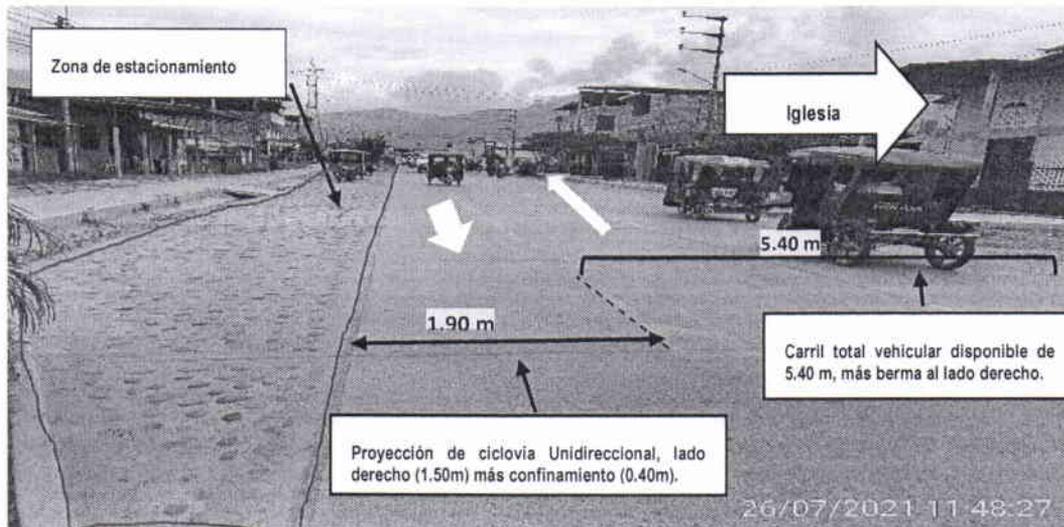
Fotografía n.º 11

Vista de la Av. Ignacia Velásquez, (Adyacente a la iglesia adventista). Se observa trabajos realizados de señalización en pavimento con color amarillo(separador), el cual presenta desgaste de pintura, además el área de estacionamiento vehicular se encuentra contiguo a la proyección de la ciclovía, lo que podría generar riesgo de seguridad, comodidad entre los usuarios que usan la ciclovía y los que estacionan sus vehículos motorizados el cual presenta desgaste de pintura, el carril disponible por cada sentido de flujo vehicular es de 2.70m.
