**INFORME DE ORIENTACIÓN DE OFICIO  
N° 005-2021-OCI/0471-SOO**

**“DOCUMENTO TÉCNICO ACTUALIZADO: ADECUACIÓN DE  
VÍAS PARA EL DESARROLLO DE LA MOVILIDAD URBANA  
SOSTENIBLE (CICLOVÍA) EN LOS DISTRITOS DE  
TARAPOTO, MORALES Y LA BANDA DE SHILCAYO, DE LA  
PROVINCIA DE SAN MARTÍN, DEPARTAMENTO DE SAN  
MARTÍN”**

**PERÍODO DE EVALUACIÓN:  
DEL 6 AL 17 DE SETIEMBRE DE 2021**

**TARAPOTO, 28 DE SETIEMBRE DE 2021**

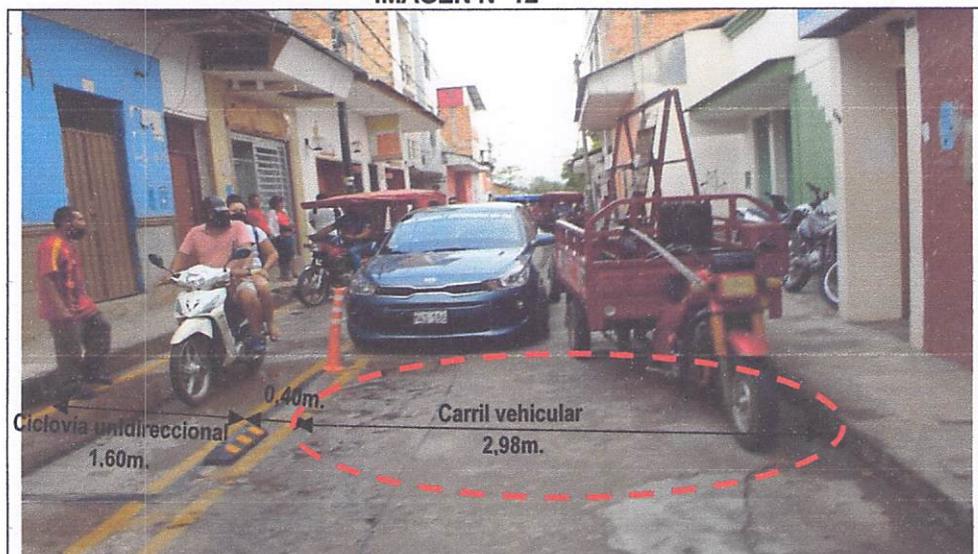
**IMAGEN N° 12**

Vista del Jr. Moyobamba cuadra 2 en la cual se ha implementado la ciclovía, se dispone de carril vehicular de flujo de un ancho de 2,98m.

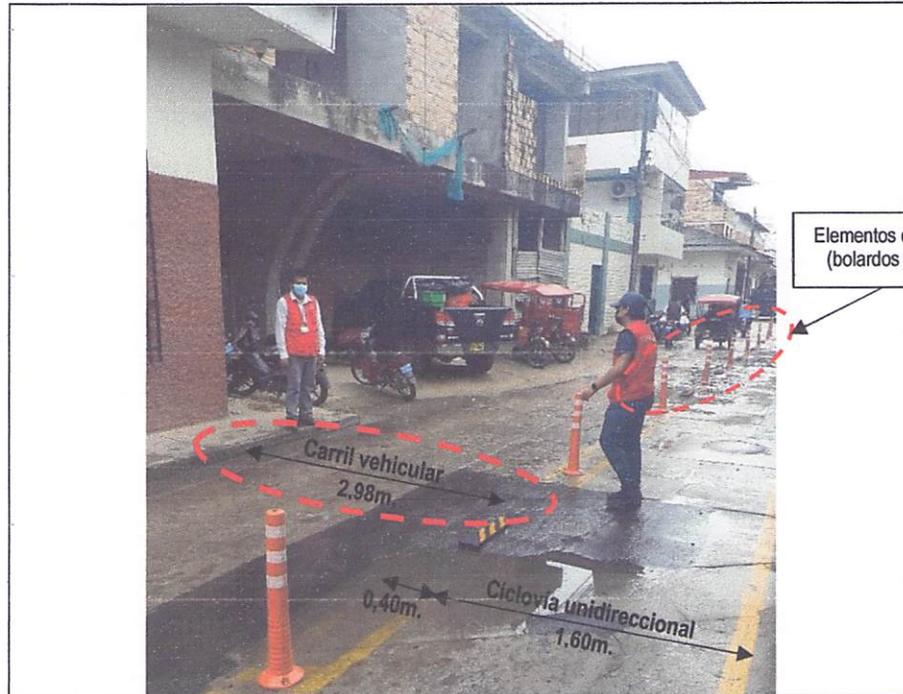
IMAGEN N° 13

Otra vista del Jr. Moyobamba cuadra 2 en la cual se ha implementado la ciclovia, se dispone de carril vehicular de flujo de un ancho de 2,98m.

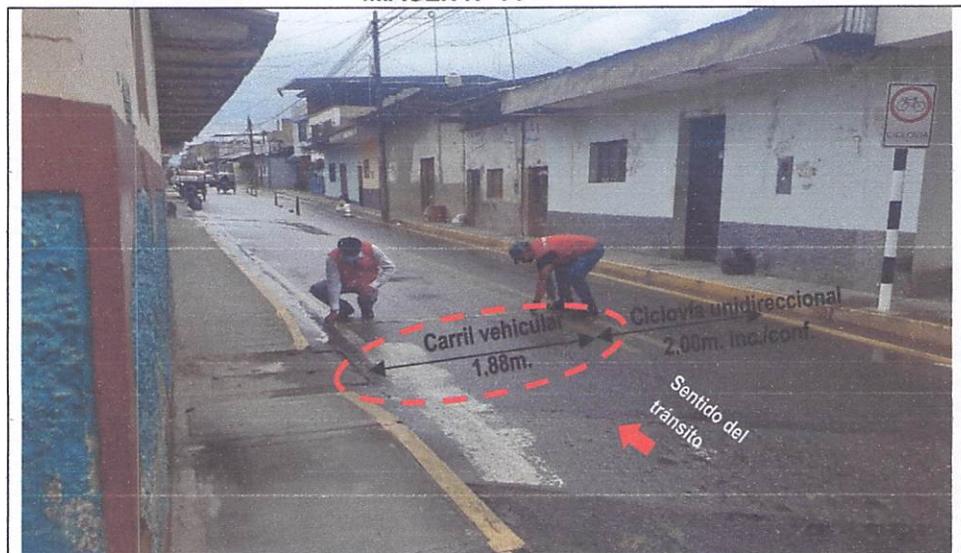
IMAGEN N° 14

Vista del Jr. Bolognesi cuadra 5 en la cual se ha implementado la ciclovia, se dispone de carril vehicular de flujo de un ancho de 1,88m.

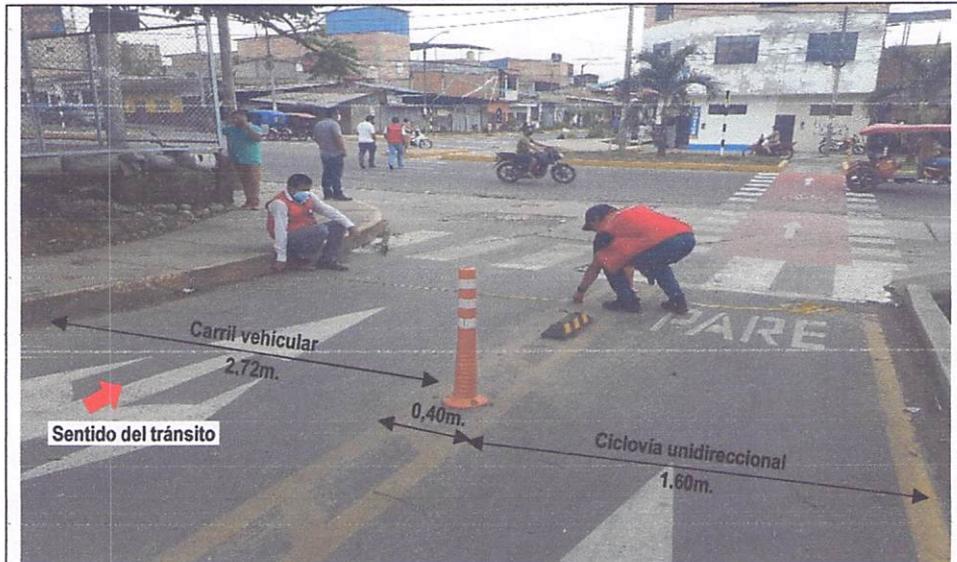
IMAGEN Nº 15

Vista del Jr. América cuadra 1 en la cual se ha implementado la ciclovia, se dispone de carril vehicular de flujo de un ancho de 2,72m.

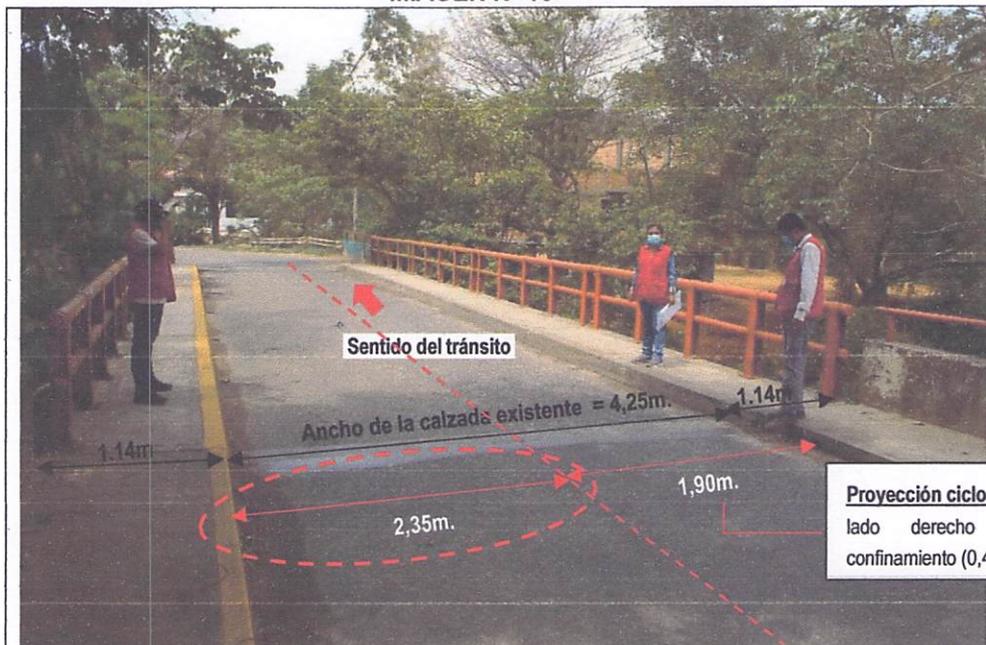
IMAGEN Nº 16

Puente Samaniego, sobre el río Shilcayo. Se tiene un ancho de calzada de 4,25m. y veredas de 1,14m. a ambos lados. Se dispondría de ancho de carril vehicular de 2,35m., cuyo sentido de flujo de recorrido sería desde Tarapoto a La Banda de Shilcayo.

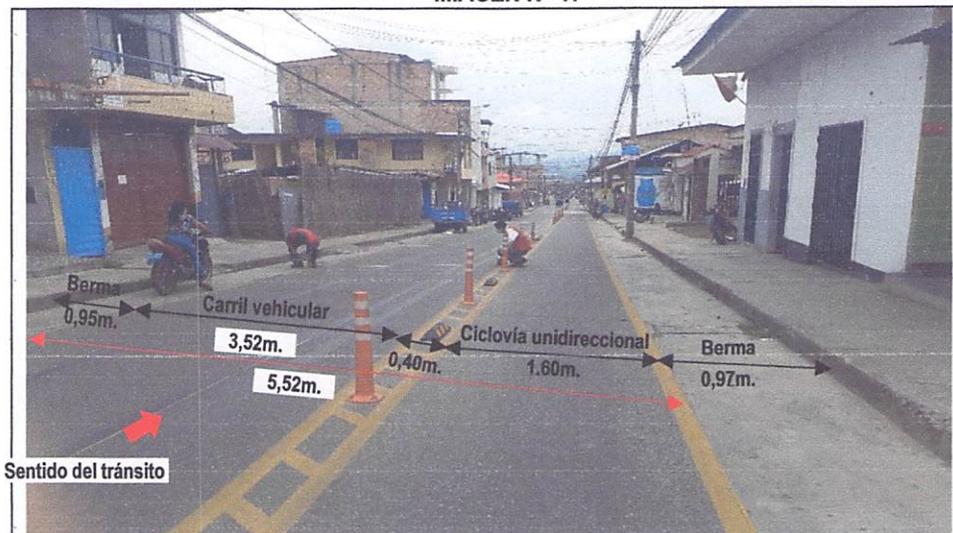
**IMAGEN N° 17**

Vista del Jr. José Olaya C-6; se implementó la ciclovia en lado derecho, habiéndose reducido el ancho del carril vehicular de 5,52 a 3,52m. y se observa elementos de segregación instalados: bolardos de polietileno (29 und) y topellantas de caucho (23 und), así como señalización horizontal (pintura en pavimento color amarillo: líneas continuas y diagonales).

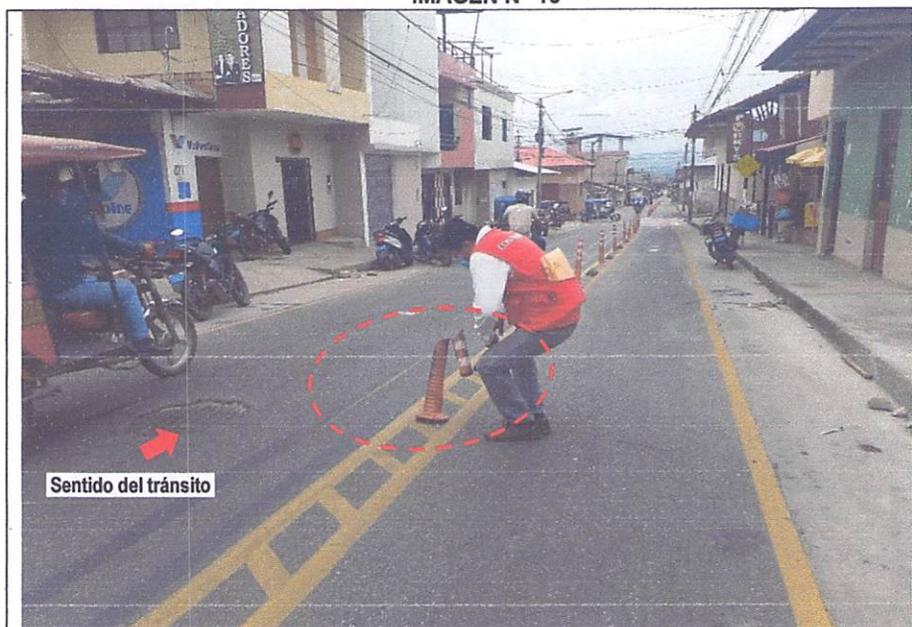
**IMAGEN N° 18**

Se constató deterioro de bolardo de polietileno (el cual se encuentra partido) en la cuadra 6 del Jr. José Olaya.

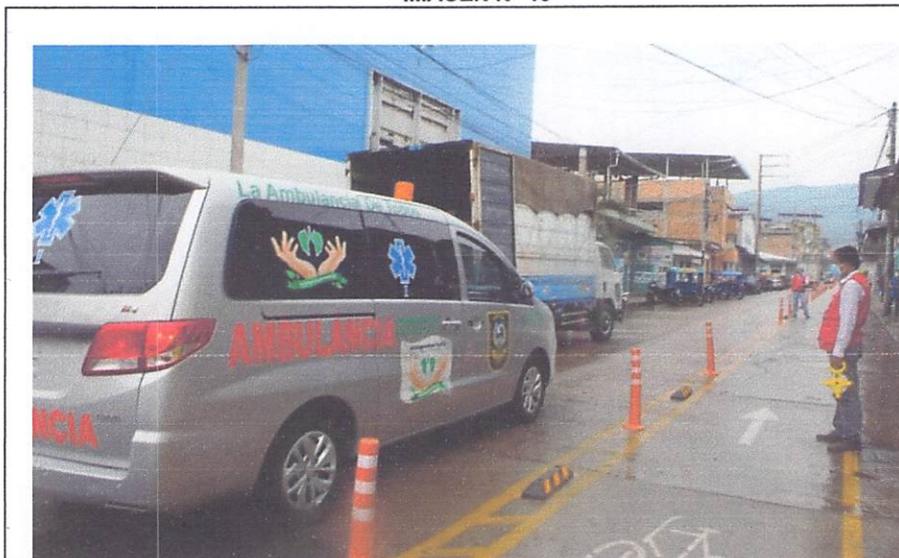
**IMAGEN N° 19**

Se constata congestionamiento del tránsito vehicular en el **Jr. Ricardo Palma C-4** (frente a local de ferretería) por vehículo de carga de menor tonelaje estacionado que dificulta el pase de ambulancia.

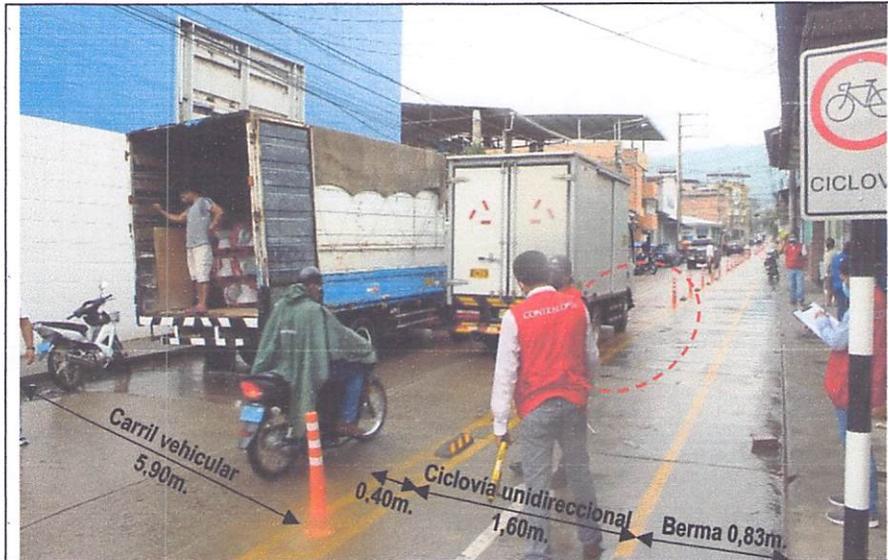
IMAGEN N° 20

Se constata flujo vehicular al límite de la señalización horizontal de la línea continua de segregación de la ciclovía en **Jr. Ricardo Palma C-4**.

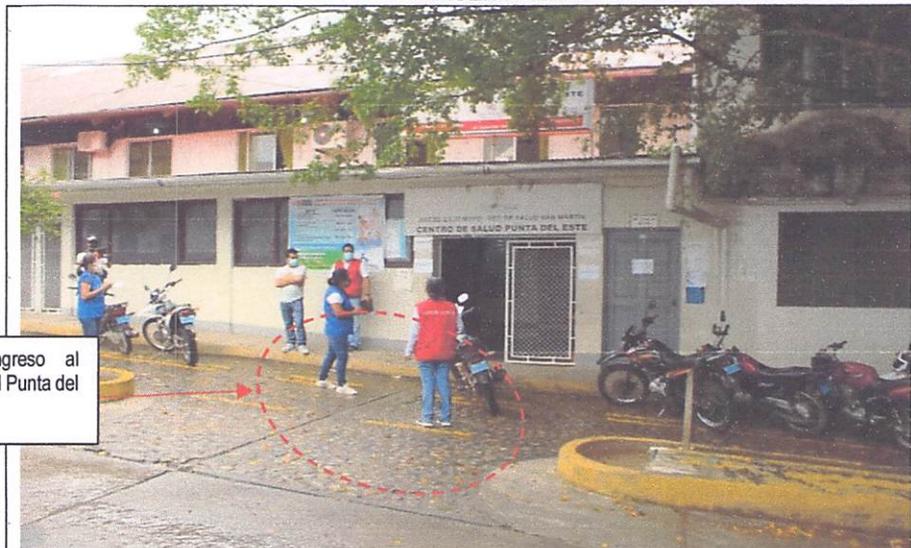
IMAGEN N° 21

Puerta de ingreso al Centro de Salud Punta del Este

Implementación de la ciclovía se implementó frente a la puerta de ingreso del establecimiento de salud (C.S. Punta del Este), lo que pone en riesgo la seguridad de los usuarios que hacen uso de la ciclovía.

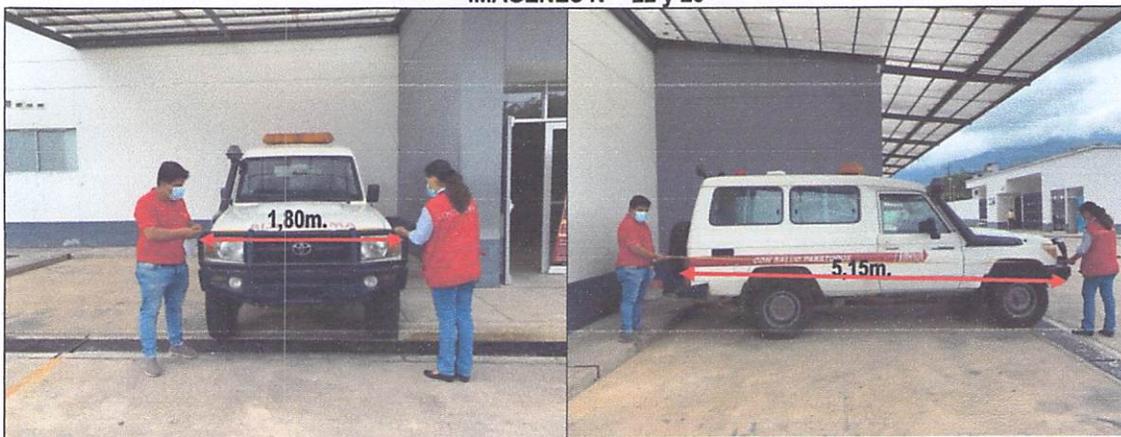
IMAGENES N<sup>OS</sup> 22 y 23

Vista de medición de vehículo de ambulancia del Hospital II-2 – Tarapoto de la Dirección Regional de Salud de San Martín.

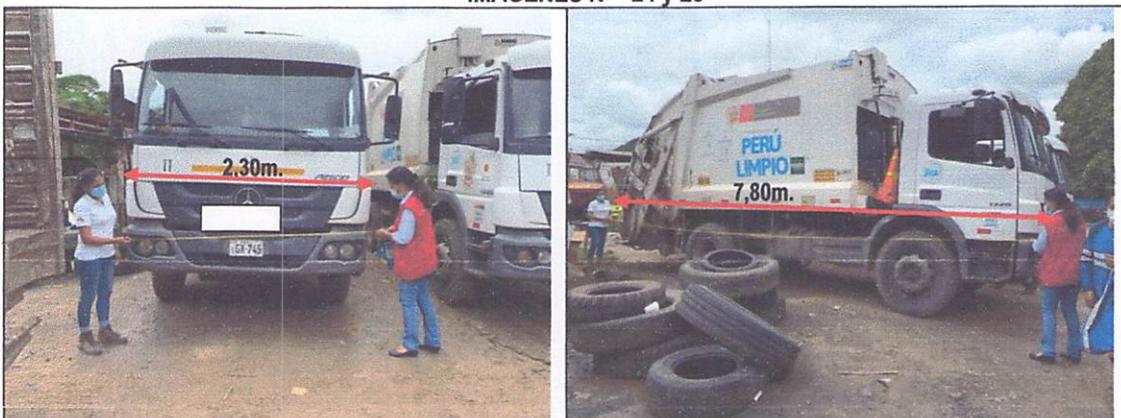
IMAGENES N<sup>OS</sup> 24 y 25

Vista de medición de compactadora de basura perteneciente a la Municipalidad Provincial de San Martín.

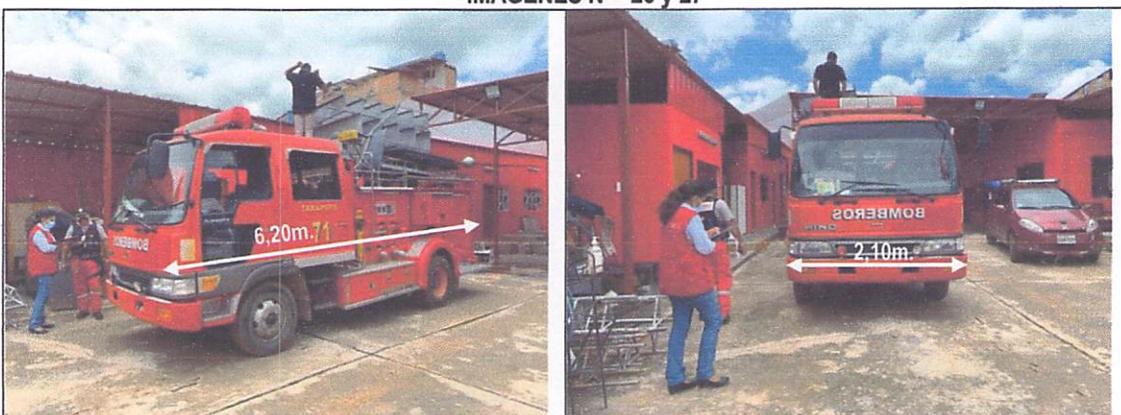
IMAGENES N<sup>OS</sup> 26 y 27

Vista de medición de camión contra incendio (motobomba) perteneciente a la CAP CBP Juan Roberto Acevedo B-71 Tarapoto – Bomberos.

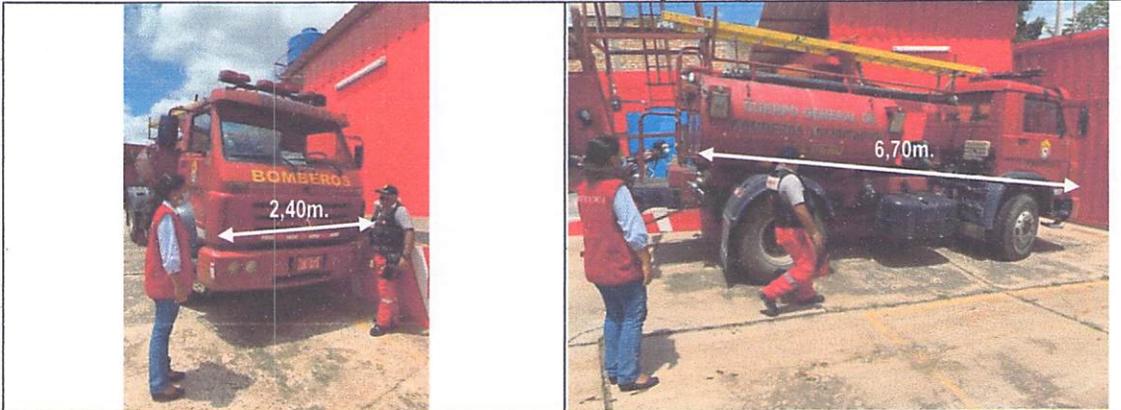
**IMAGENES N°s 28 y 29**

Vista de medición de camión cisterna 1000gln.perteneiente a la CAP CBP Juan Roberto Acevedo B-71 Tarapoto – Bomberos.

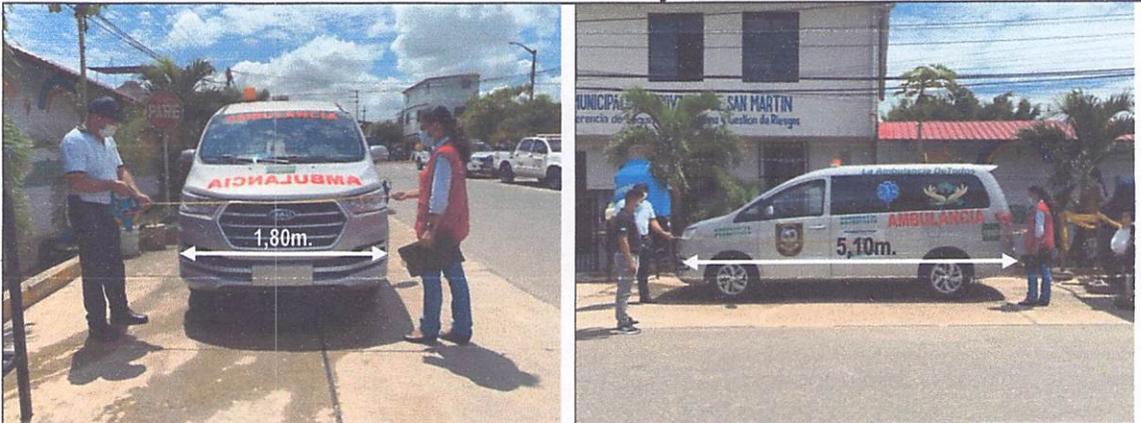
**IMAGENES N°s 30 y 31**

Vista de medición de minivan perteneciente a Serenazgo de la Municipalidad Provincial de San Martín.

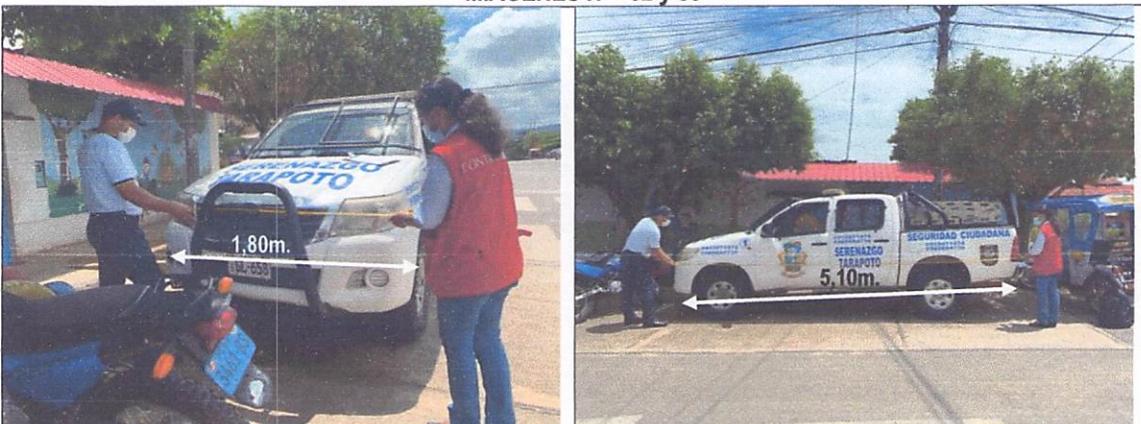
**IMAGENES N°s 32 y 33**

Vista de medición de camioneta perteneciente a Serenazgo de la Municipalidad Provincial de San Martín.

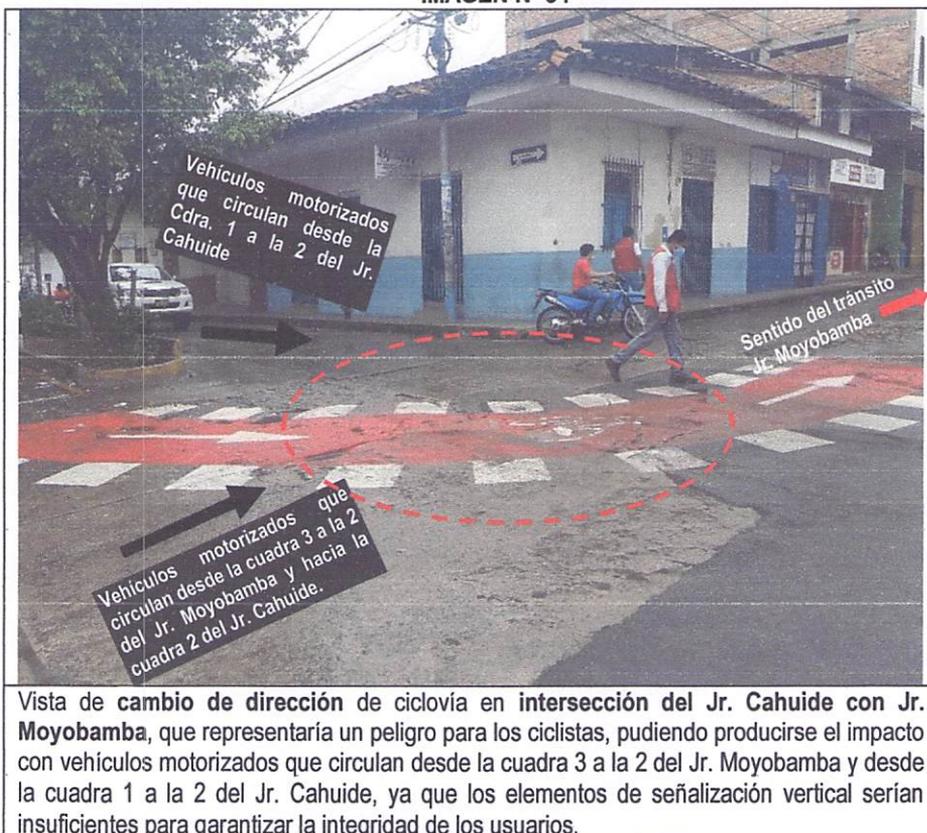
IMAGEN N° 34

Vista de cambio de dirección de ciclovía en intersección del Jr. Cahuide con Jr. Moyobamba, que representaría un peligro para los ciclistas, pudiendo producirse el impacto con vehículos motorizados que circulan desde la cuadra 3 a la 2 del Jr. Moyobamba y desde la cuadra 1 a la 2 del Jr. Cahuide, ya que los elementos de señalización vertical serían insuficientes para garantizar la integridad de los usuarios.

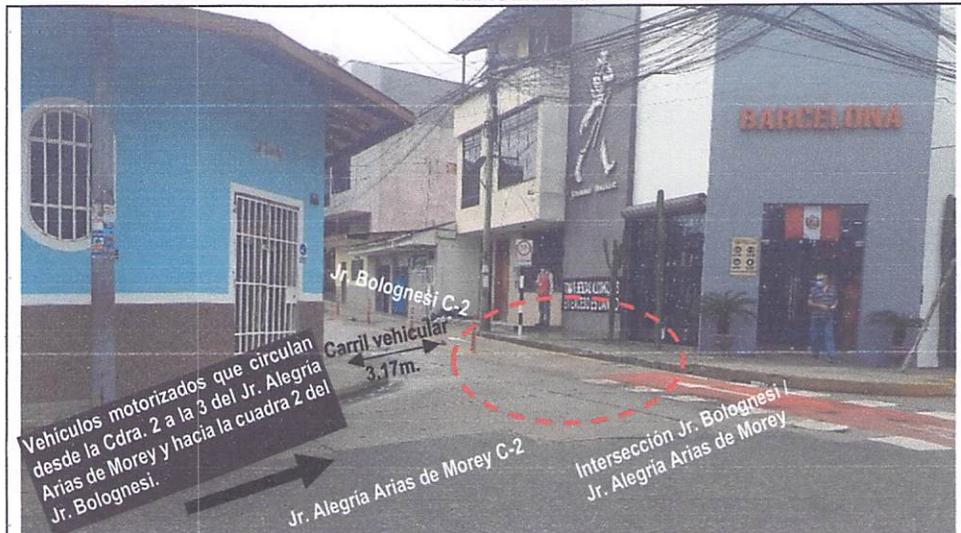
IMAGEN N° 35

Vista de intersección del Jr. Bolognesi con Jr. Alegría Arias de Morey, que representaría peligro para los ciclistas, ya que se tendría dificultad de giro de vehículos que circulan desde la cuadra 2 del Jr. Alegría Arias de Morey hacia la cuadra 2 del Jr. Bolognesi, en un ancho disponible de 3,17m., lo que ocasiona la ocupación de parte de espacio de la ciclovia (que abarca la zona de confinamiento y carril).

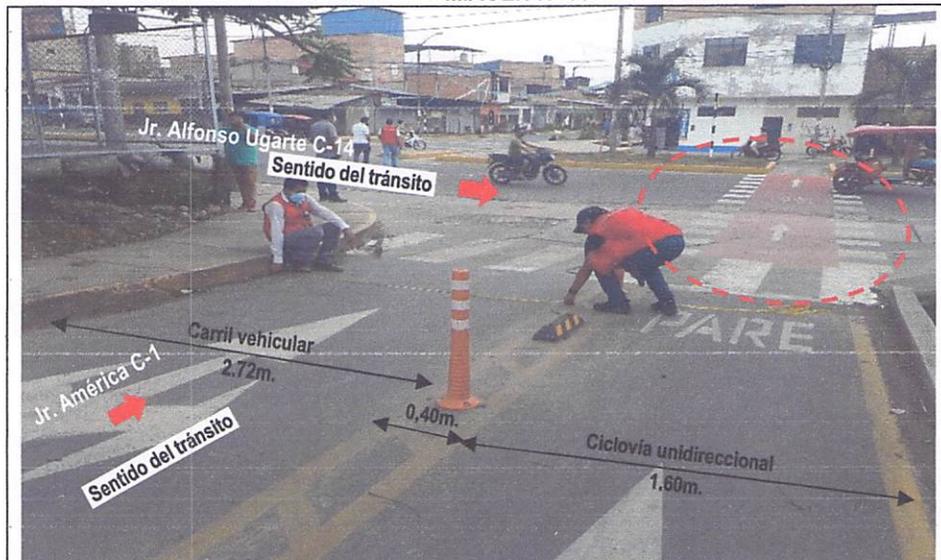
IMAGEN N° 36

Vista del Jr. América C-1, al llegar a la intersección con el Jr. Alfonso Ugarte. Se observa cruce directo a berma central del Jr. Alfonso Ugarte, que representaría peligro para los ciclistas, pudiendo producirse el impacto con vehículos motorizados que circulan desde la cuadra 14 a la 15 del Jr. Alfonso Ugarte, así como los que giran de la cuadra 1 del Jr. América a la cuadra 15 del Jr. Alfonso Ugarte, siendo que, los elementos de señalización vertical serían insuficientes.

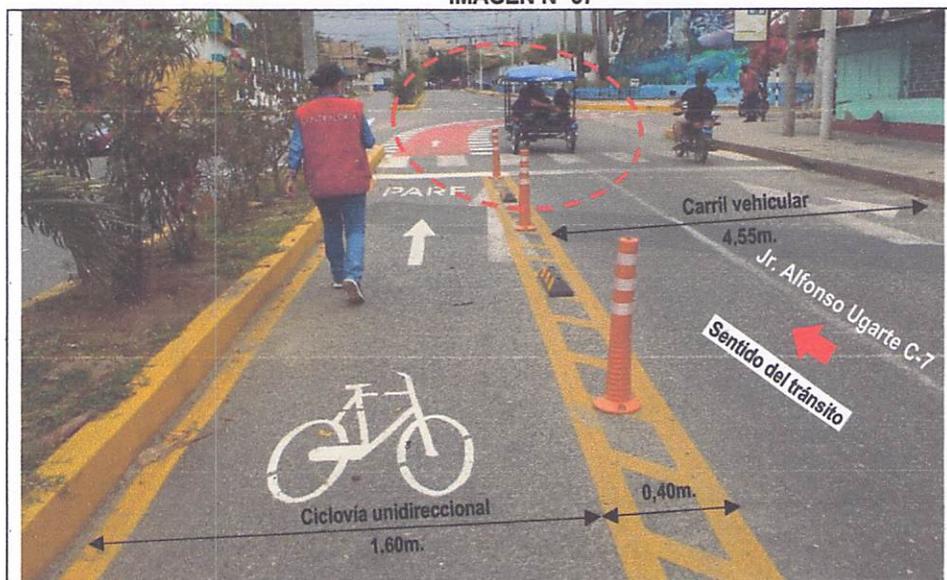
IMAGEN N° 37

Vista del Jr. Alfonso Ugarte C-7 en cruce hacia el Jr. Libertad C-2. En dicha zona se ubican dos instituciones educativas y oficina de Registros Públicos. Se observa **cambio de dirección de la ciclovía** ubicado al lado izquierdo de la calzada, adyacente a la berma central, que representaría peligro para los ciclistas, pudiendo producirse el impacto con vehículos motorizados que circulan al lado derecho de la vía en carril vehicular, ya que los elementos de señalización vertical serían insuficientes.

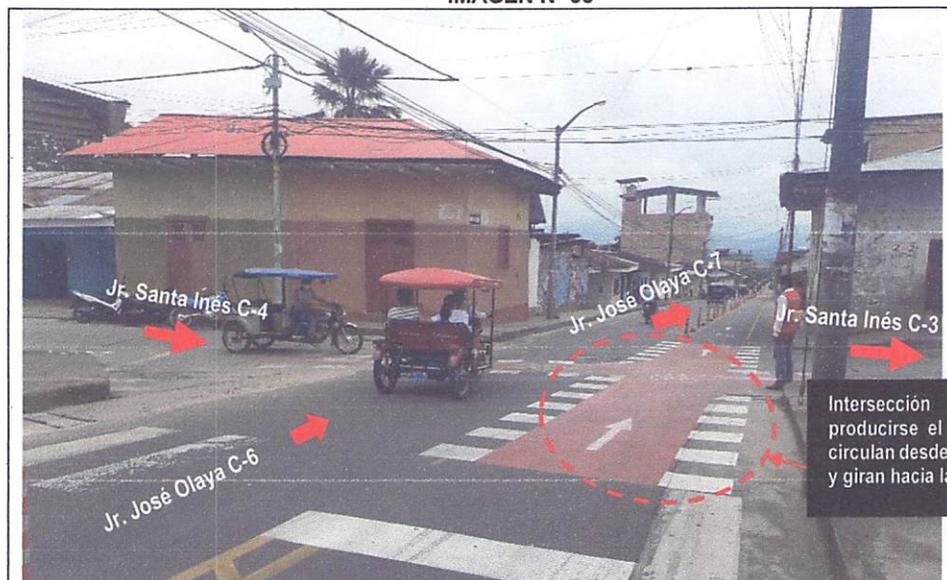
IMAGEN N° 38

Vista de intersección del Jr. José Olaya con el Jr. Santa Inés. Se observa que el cruce de la ciclovía desde la cuadra 6 a la 7 del Jr. José Olaya, representa un peligro para los ciclistas toda vez que la señalización vertical es insuficiente para garantizar la integridad de los usuarios, pudiendo producirse el impacto de los ciclistas con vehículos que circulan desde la cuadra 6 del Jr. José Olaya y giran hacia la cuadra 3 del Jr. Santa Inés.

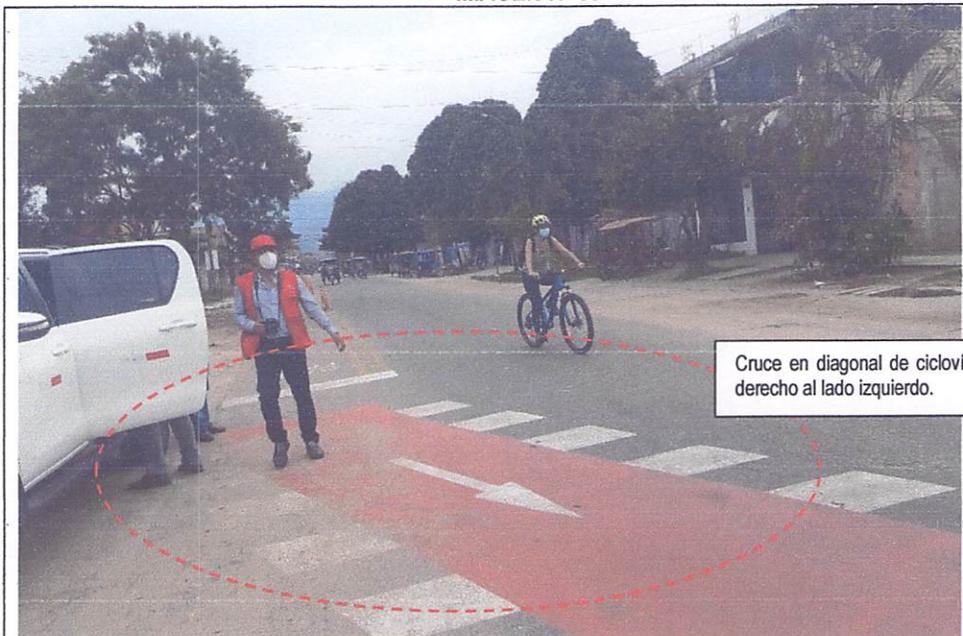
IMAGEN N° 39

Cruce en diagonal de ciclovía del lado derecho al lado izquierdo.

Vista del Jr. José Olaya C-13. Se observa **cruce en diagonal** de ciclovía ubicado al lado derecho en el sentido del tránsito y pasa al lado izquierdo de la vía, no se constata señal de control de tráfico, la cual representaría peligro para los ciclistas toda vez que la señalización vertical es insuficiente para garantizar la integridad de los usuarios.

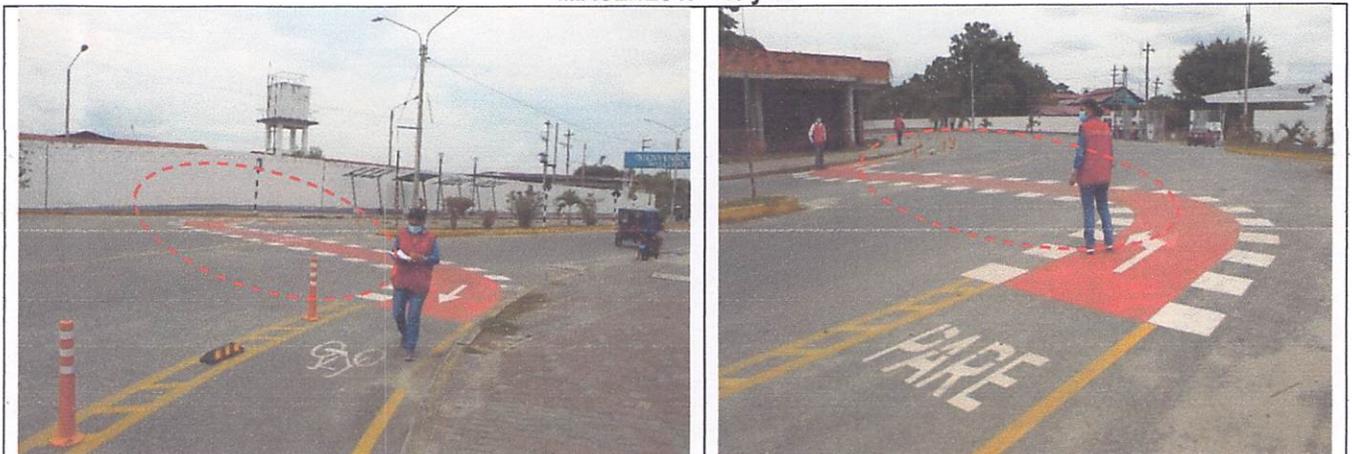
IMÁGENES N°S 40 y 41

Vistas del **cruce de la ciclovía** del lado derecho hacia el lado izquierdo en zona de llegada al aeropuerto (Av. Aviación), casi en ángulo recto; no se observa señal de control de tráfico (semáforo), lo que representaría peligro para los ciclistas toda vez que la señalización vertical es insuficiente para garantizar la integridad de los usuarios.

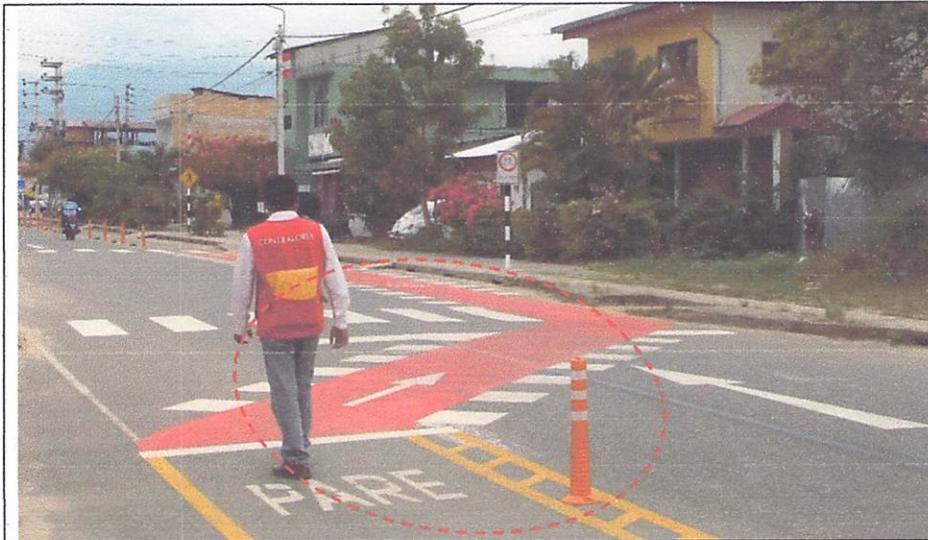
IMAGEN Nº 42

Vista de cruce en diagonal de la ciclovia del lado izquierdo hacia el lado derecho de la calzada en el Jr. Jorge Chávez C-17, no se observa señal de control de tráfico (semáforo), lo que representaría peligro para los ciclistas toda vez que la señalización vertical es insuficiente para garantizar la integridad de los usuarios.

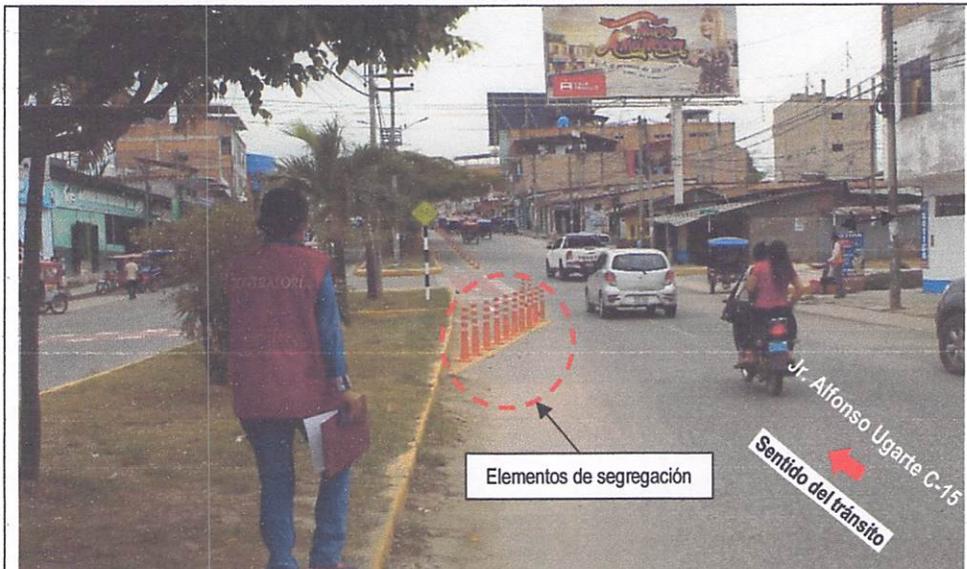
IMAGEN Nº 43

Vista del comienzo de la ciclovia del Jr. Alfonso Ugarte C-15, siendo que dispuso en la calzada, elementos de segregación como bolardos de polietileno colocados en forma diagonal al sentido del tránsito, lo que representaría peligro para los ciclistas, ya que al verse disminuido el ancho del carril vehicular por adecuación de la ciclovia, los conductores que transitan al lado izquierdo de la calzada, al tratar de colocarse hacia el lado derecho, podrían impactar y pasar por los bolardos, ya que por sus características pueden ser fácilmente derribados o dañados.

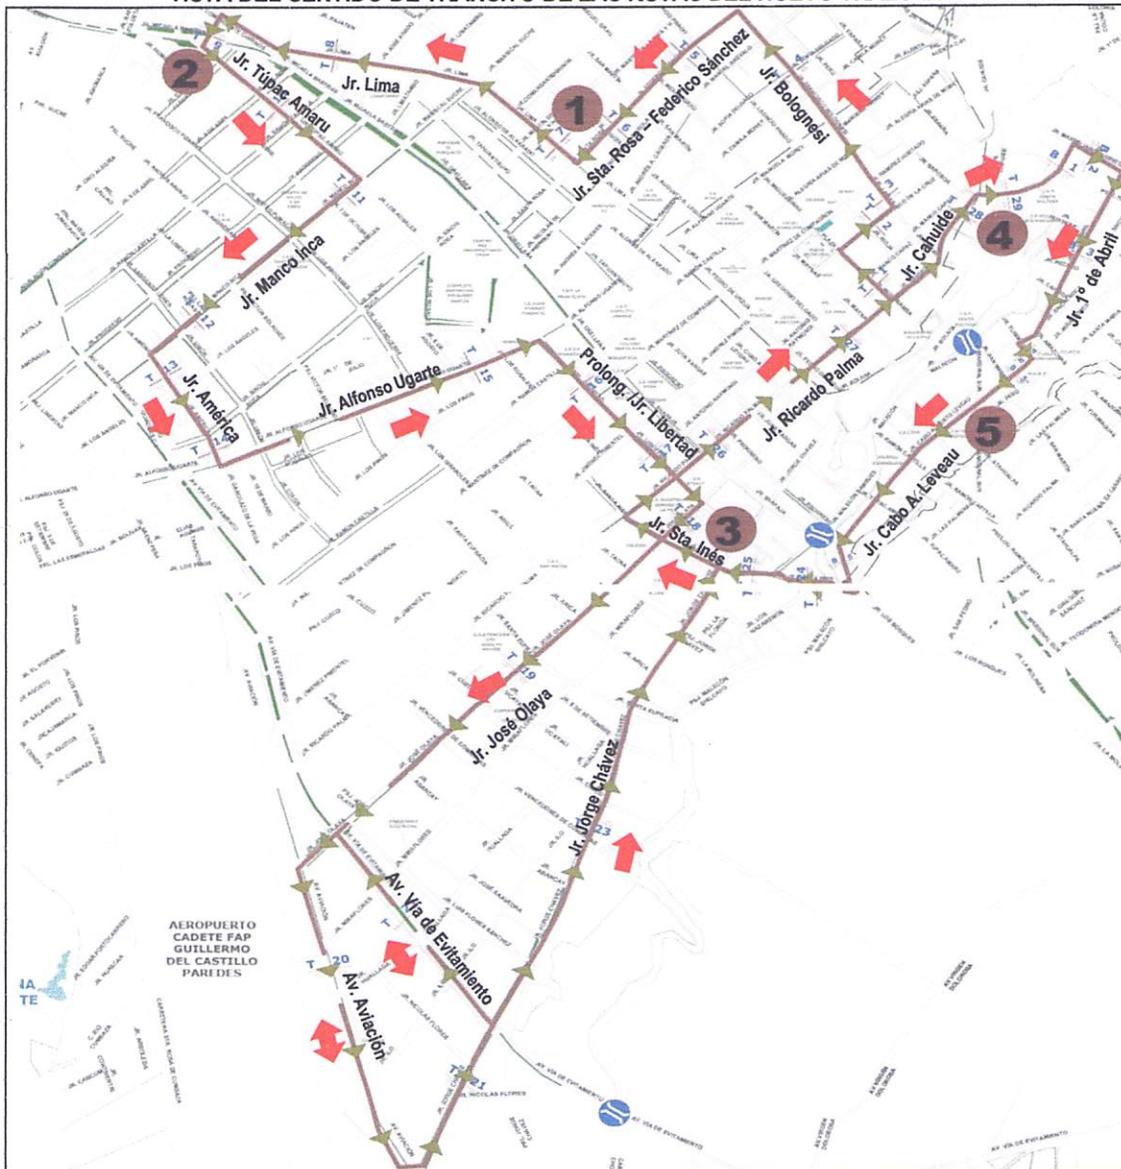
IMAGEN N° 44  
VISTA DEL SENTIDO DE TRÁNSITO DE LAS RUTAS DEL NUEVO TRAZO DE LA CICLOVÍA

Fuente : Plano de Secciones S-01 del Documento Técnico Actualizado aprobado mediante Resolución Gerencial n.º 123-2021-GI-MPSM de 13 de julio de 2021; Acta de Inspección Física del servicio realizado los días 6 y 7 de setiembre de 2021.

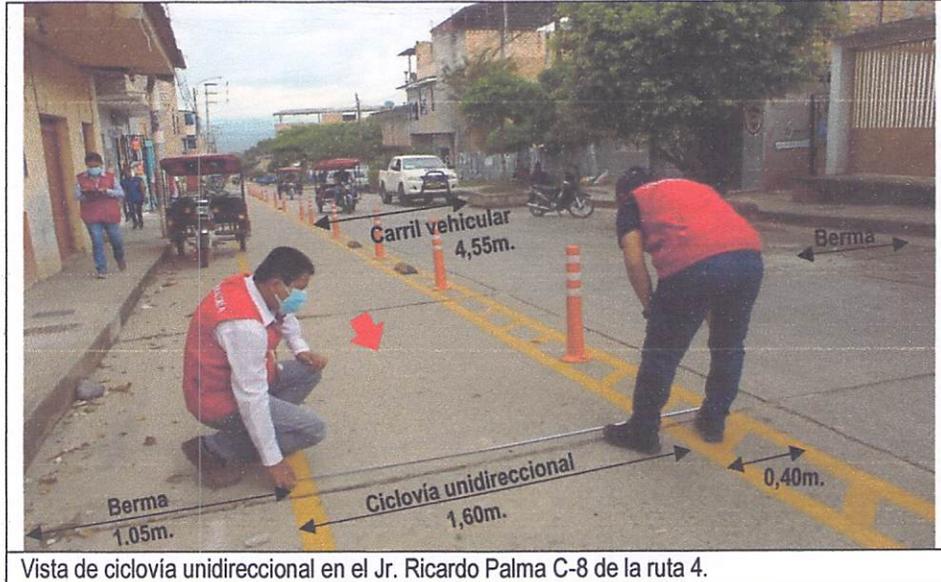
IMAGEN N° 45

Vista de ciclovía unidireccional en el Jr. Ricardo Palma C-8 de la ruta 4.

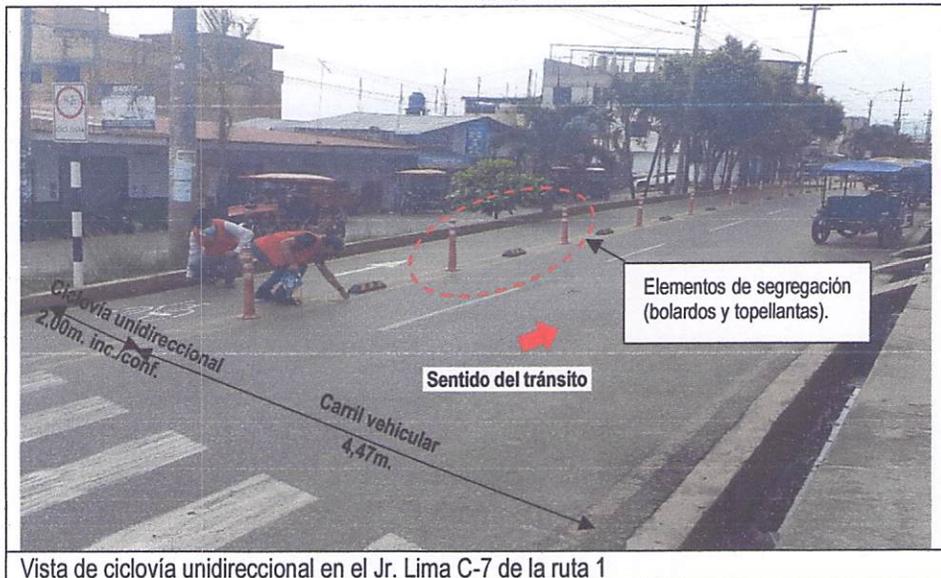
IMAGEN N° 46

Vista de ciclovía unidireccional en el Jr. Lima C-7 de la ruta 1

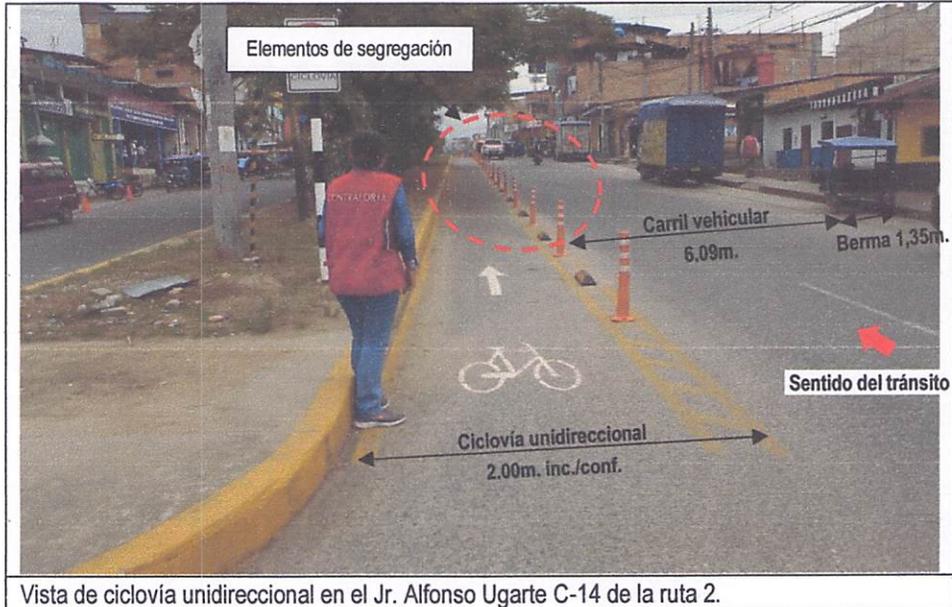
**IMAGEN N° 47**

Vista de ciclovía unidireccional en el Jr. Alfonso Ugarte C-14 de la ruta 2.

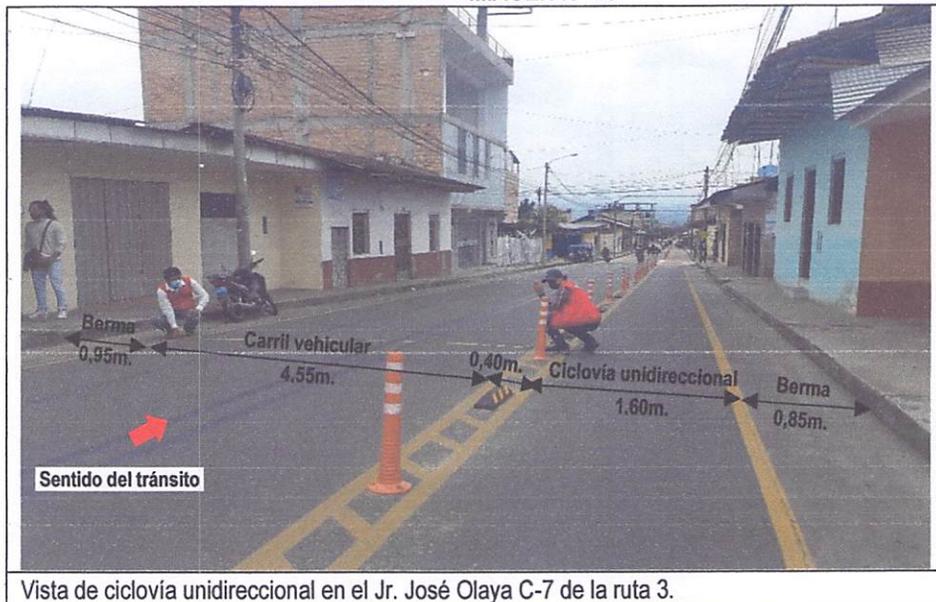
**IMAGEN N° 48**

Vista de ciclovía unidireccional en el Jr. José Olaya C-7 de la ruta 3.

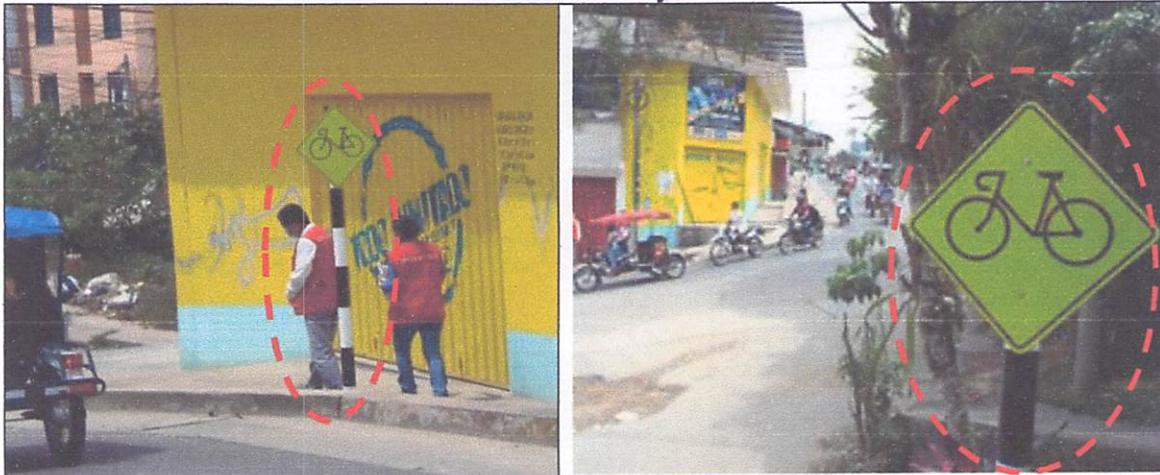
**IMÁGENES N° 49 y 50**

Se constató la colocación de tres (3 und) de señales verticales en intersección Jr. Cahuide /Jr. Alhelies; en el distrito de Tarapoto.

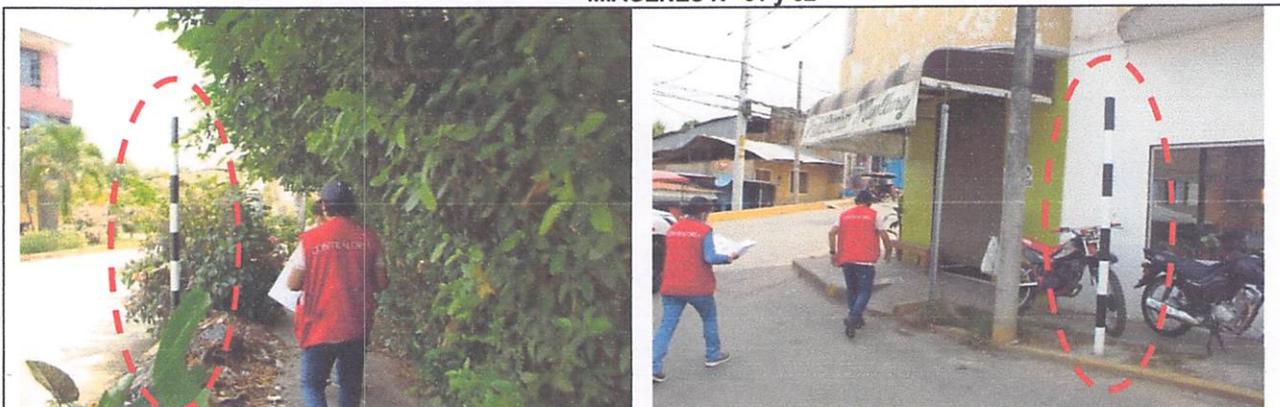
**IMÁGENES N° 51 y 52**

Se constató la colocación de dos (2) postes para señales verticales en Intersección Jr. Santa Inés / Jr. Los Nazarenos; en el distrito de Tarapoto.

Se constató la colocación de tres (3) postes para señales verticales en intersección Jr. Santa Inés / Pje. Los Cedros; en el distrito de Tarapoto.

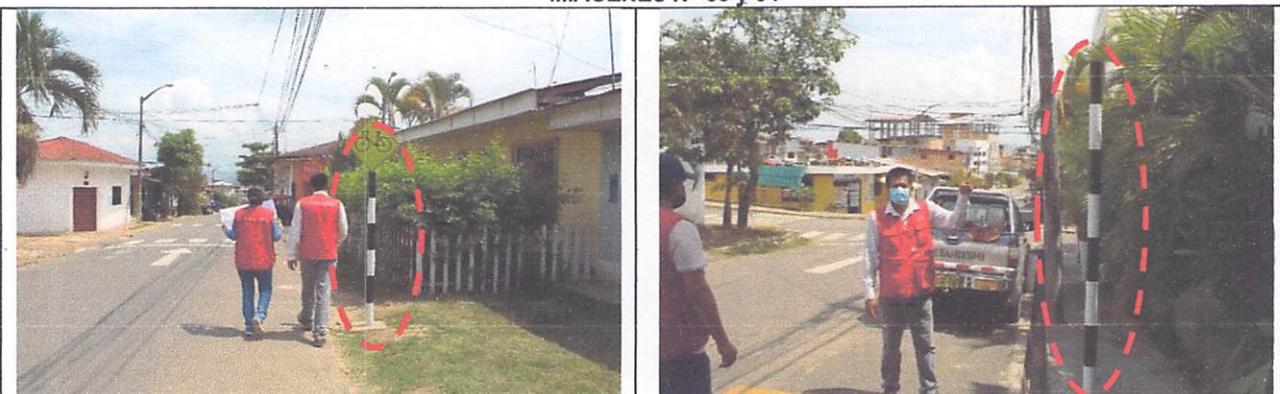
**IMÁGENES N° 53 y 54**

Se constató la colocación de tres (3) señales verticales en intersección Jr. 1° de Abril / Jr. Huáscar y uno (1) a nivel de poste; en el distrito de la Banda de Shilcayo.

Se constató la colocación de tres (3) postes para señales verticales en intersección Jr. 1° de Abril / Jr. Recreo; en el distrito de la Banda de Shilcayo.

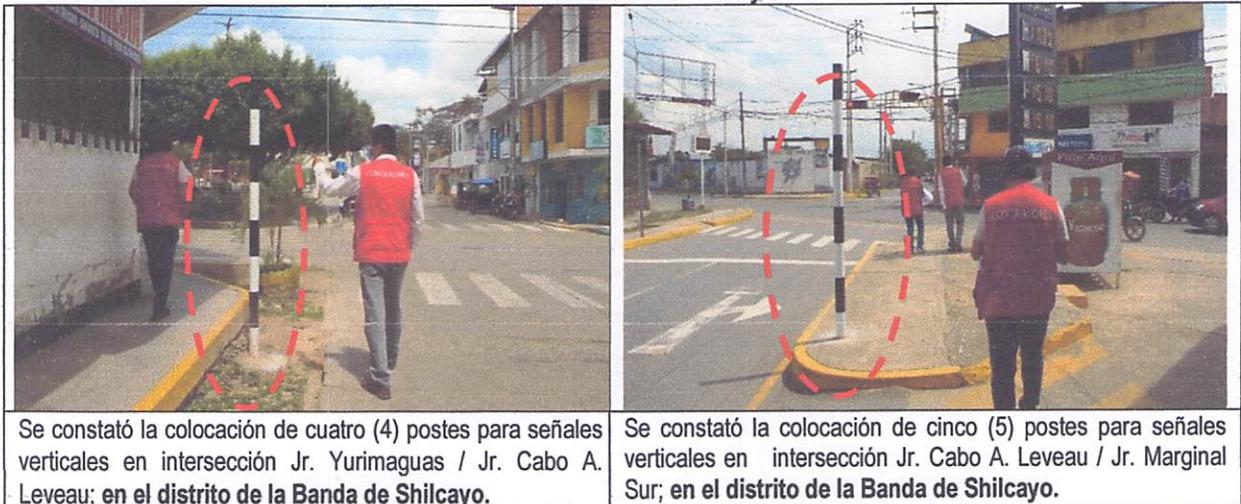
**IMÁGENES N° 55 y 56**

Se constató la colocación de cuatro (4) postes para señales verticales en intersección Jr. Yurimaguas / Jr. Cabo A. Leveau; **en el distrito de la Banda de Shilcayo.**

Se constató la colocación de cinco (5) postes para señales verticales en intersección Jr. Cabo A. Leveau / Jr. Marginal Sur; **en el distrito de la Banda de Shilcayo.**

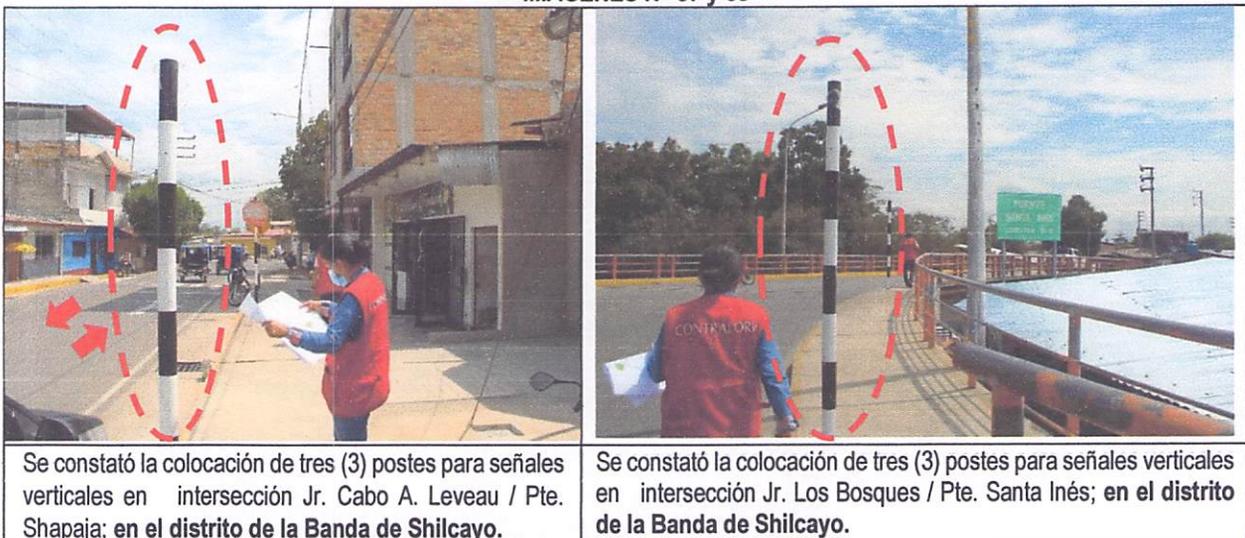
**IMÁGENES N° 57 y 58**

Se constató la colocación de tres (3) postes para señales verticales en intersección Jr. Cabo A. Leveau / Pte. Shapaja; **en el distrito de la Banda de Shilcayo.**

Se constató la colocación de tres (3) postes para señales verticales en intersección Jr. Los Bosques / Pte. Santa Inés; **en el distrito de la Banda de Shilcayo.**
