**INFORME DE VISITA DE CONTROL**  
**N° 016-2021-OCI/0474-SVC**

**OBRA “REPARACIÓN DE LAGUNA DE TRATAMIENTO DE**  
**AGUAS RESIDUALES; EN EL(LA) LAGUNA DE**  
**ESTABILIZACIÓN LA TUCILLA DISTRITO DE ZORRITOS,**  
**PROVINCIA CONTRALMIRANTE VILLAR, DEPARTAMENTO**  
**TUMBES”**

**PERÍODO DE EVALUACIÓN:**  
**DEL 23 DE JULIO DE 2021 AL 23 DE SETIEMBRE DE 2021**

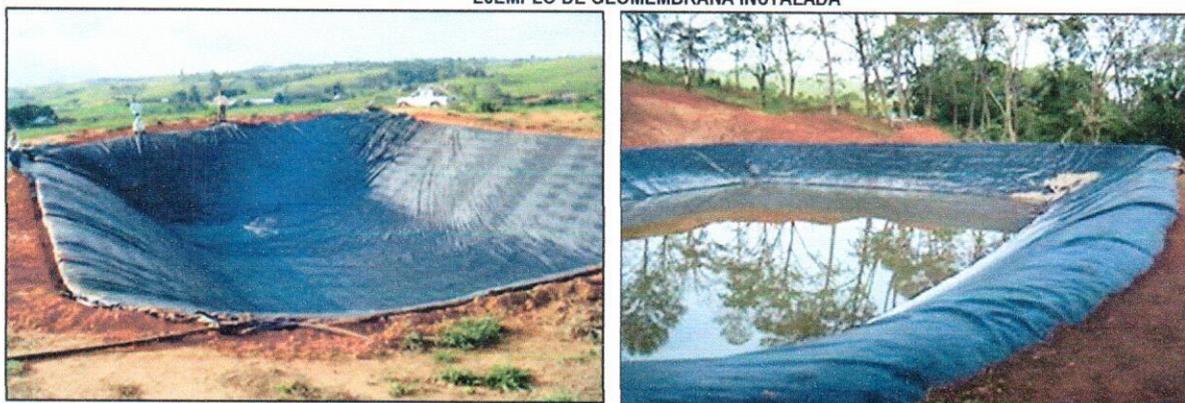
**IMÁGENES N°s 2 y 3**  
**EJEMPLO DE GEOMEMBRANA INSTALADA**

Al respecto, es de señalar que las **geomembranas** son láminas geosintéticas que aseguran la estanqueidad de una superficie, y normalmente se usan para remediar las pérdidas de agua por infiltración o para evitar la migración de los contaminantes al suelo<sup>5</sup>, conforme se ilustra en las imágenes siguientes:

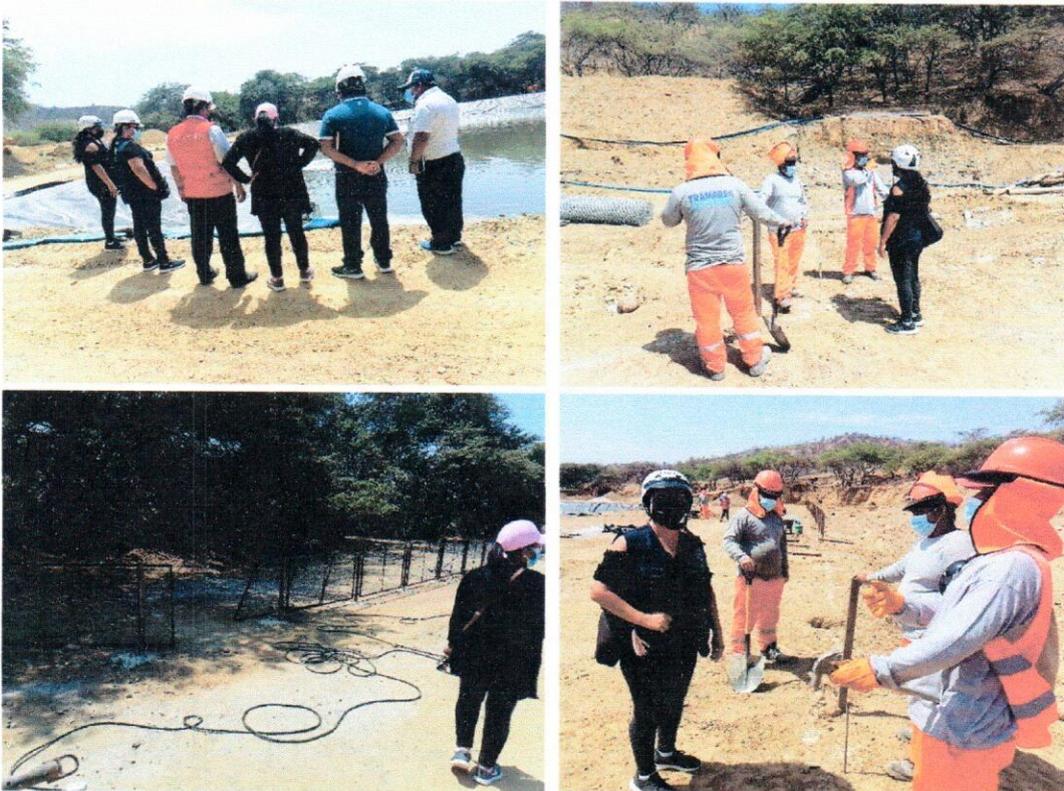
**IMÁGENES N° 4, 5, 6 Y 7**  
TOMAS FOTOGRAFICAS DE VISITA A OBRA REALIZADA EL 31 DE AGOSTO DE 2021

Como resultado de la visita efectuada se realizaron las tomas fotográficas correspondientes, conforme se ilustra a continuación:

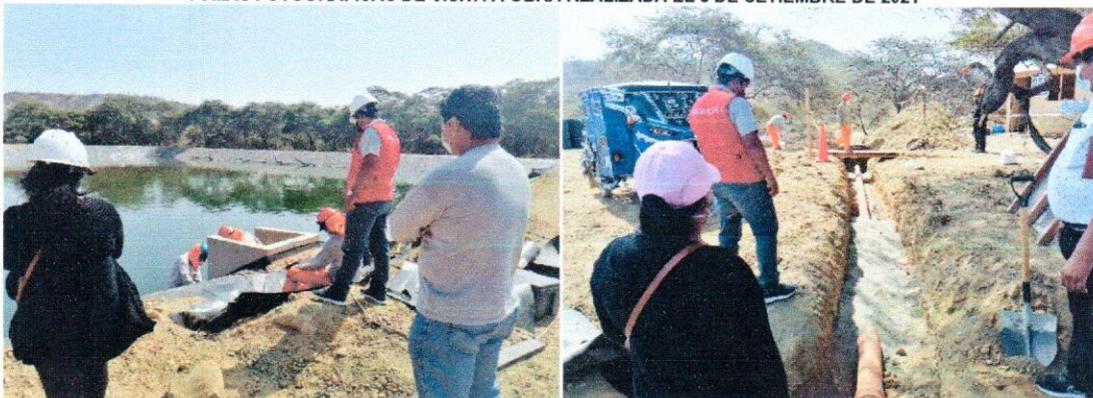
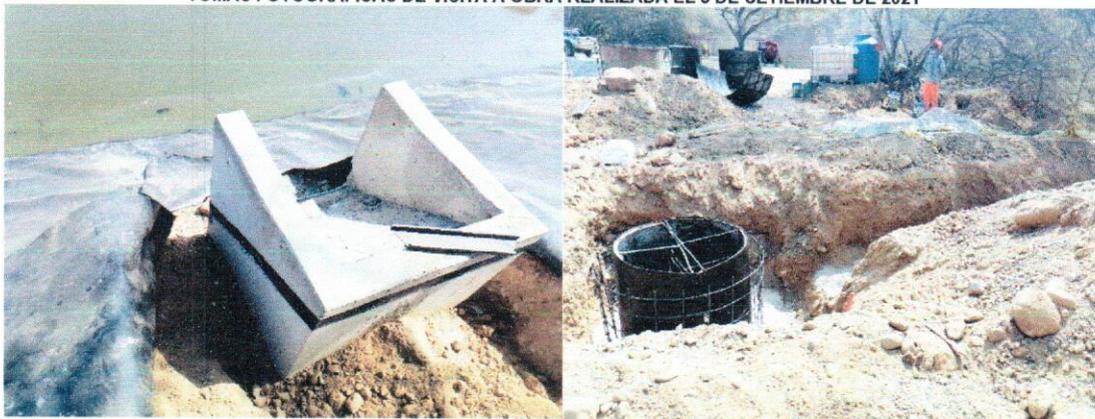
**IMÁGENES N° 8,9,10 y 11**  
**TOMAS FOTOGRAFICAS DE VISITA A OBRA REALIZADA EL 3 DE SETIEMBRE DE 2021**

Como resultado de la visita efectuada se realizaron las tomas fotográficas correspondientes, conforme se ilustra a continuación:

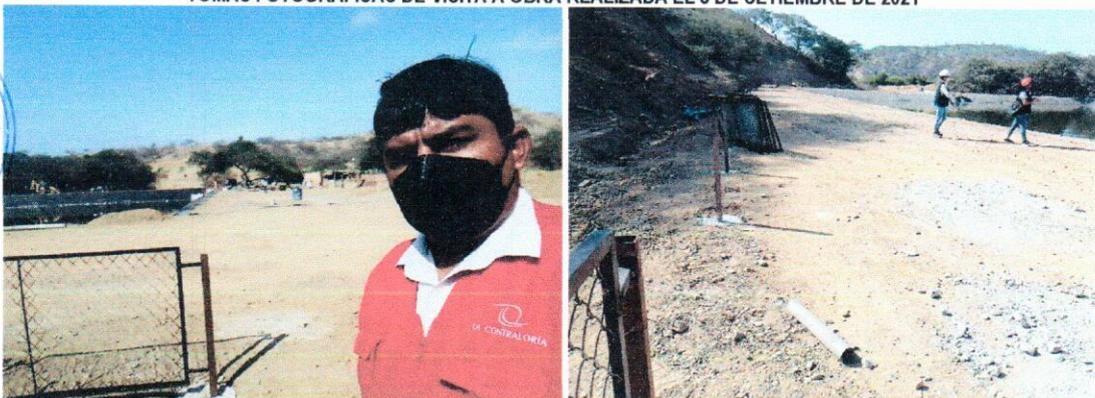
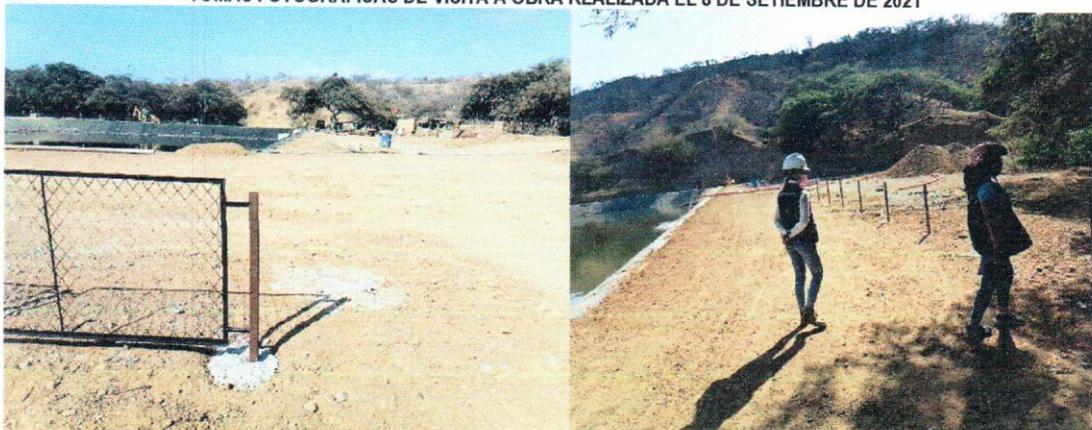
**IMÁGENES N° 12, 13, 14 y 15**  
**TOMAS FOTOGRÁFICAS DE VISITA A OBRA REALIZADA EL 8 DE SETIEMBRE DE 2021**

Como resultado de la visita efectuada se realizaron las tomas fotográficas correspondientes, conforme se ilustra a continuación:

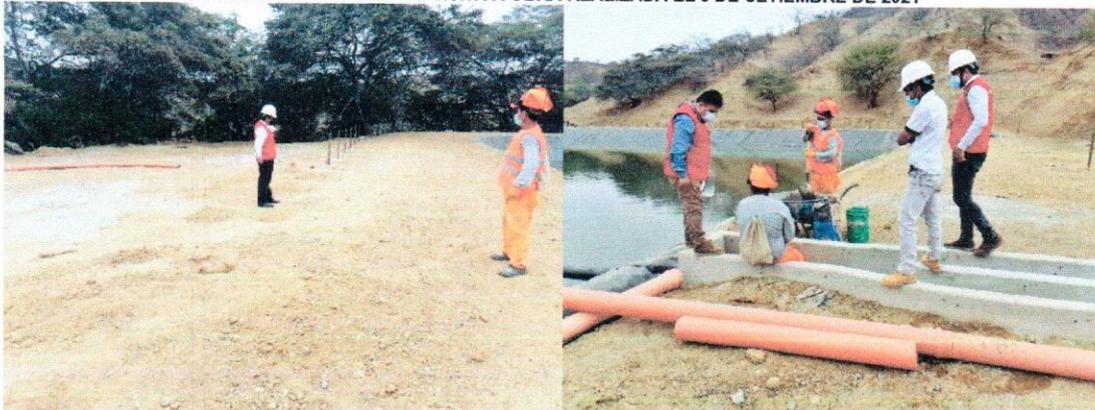
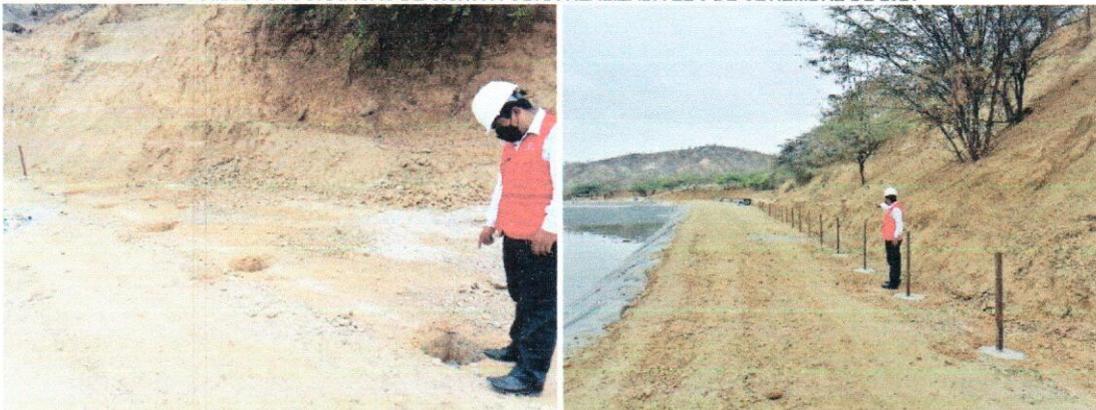
**IMÁGENES N° 16, 17, 18 y 19**  
**TOMAS FOTOGRAFICAS DE VISITA A OBRA REALIZADA EL 9 DE SETIEMBRE DE 2021**

10. Por otra parte se aprecia que en relación a los parantes del cerco de malla no presentan aún ningún tipo de tratamiento (pintura y pintura corrosiva).

Como resultado de la visita efectuada se realizaron las tomas fotográficas correspondientes, conforme se ilustra a continuación:

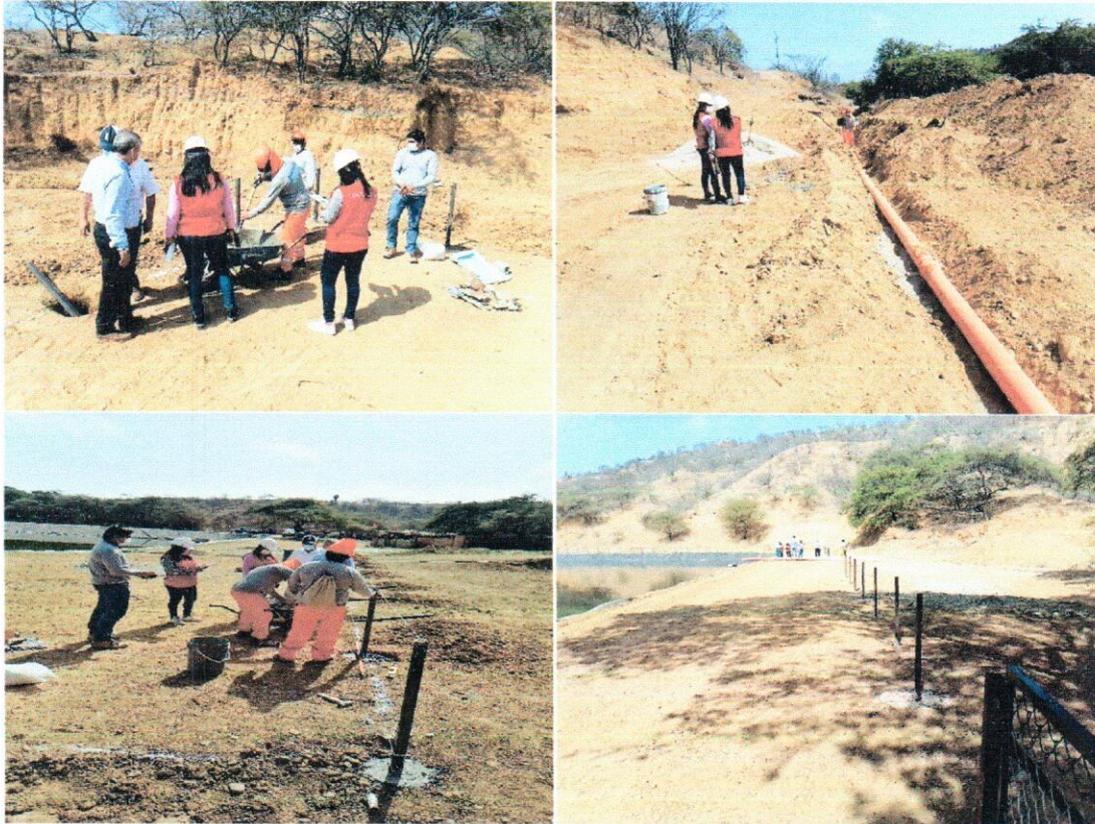
IMÁGENES N° 20, 21, 22 y 23  
TOMAS FOTOGRÁFICAS DE VISITA A OBRA REALIZADA EL 15 DE SETIEMBRE DE 2021

Como resultado de la visita efectuada se realizaron las tomas fotográficas correspondientes, conforme se ilustra a continuación:
