INFORME DE ORIENTACIÓN DE OFICIO
N° 019-2021-OCI/0476-SOO

**OBRA: “MEJORAMIENTO DEL SERVICIO DE
TRANSITABILIDAD VIAL PEATONAL EN EL PASAJE EL
MERCADO DEL DISTRITO DE ZARUMILLA, PROVINCIA DE
ZARUMILLA, DEPARTAMENTO DE TUMBES”**

**PERÍODO DE EVALUACIÓN:
DEL 18 AL 21 DE JUNIO DE 2021**

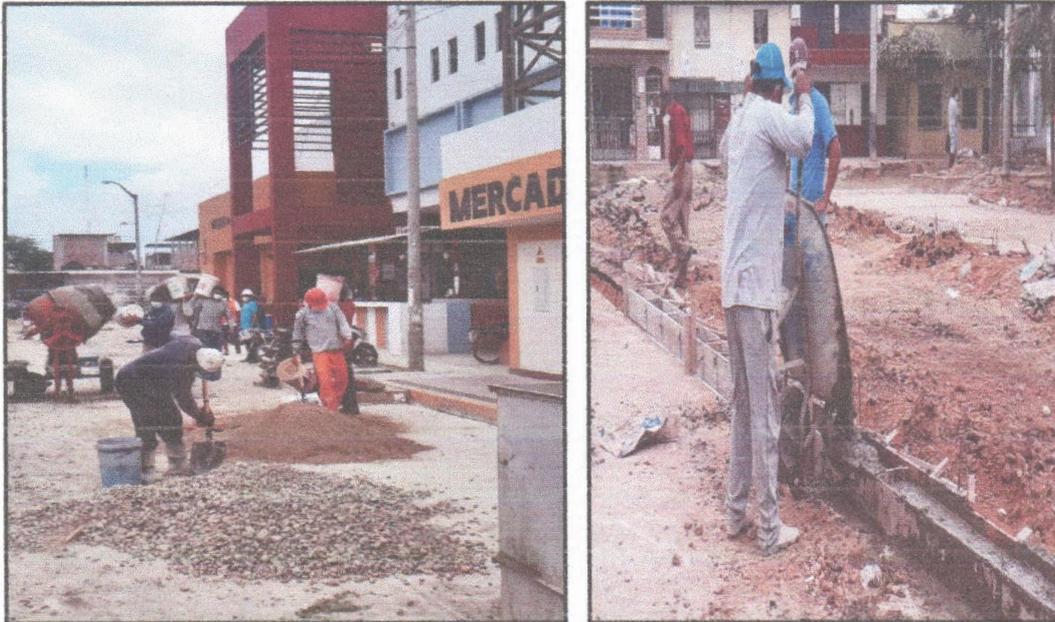
REGISTROS FOTOGRÁFICOS N^{os} 1 y 2

Además, se observó al momento de la visita que se venían realizando trabajos en la obra, tal como se muestra en los siguientes registros fotográficos:

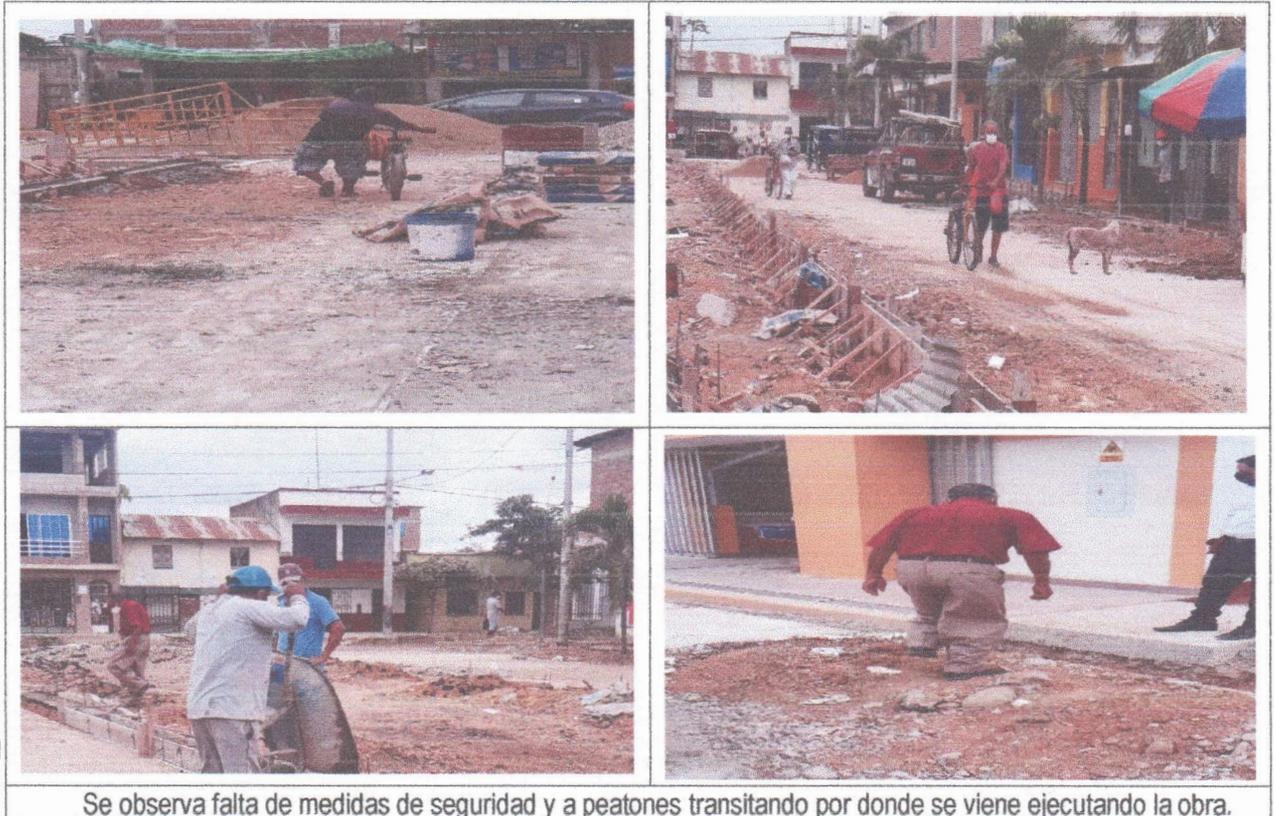
REGISTROS FOTOGRÁFICOS N^{os} 3, 4, 5 y 6
FALTA DE MEDIDAS DE SEGURIDAD Y PEATONES TRANSITANDO POR LA OBRA

El día 18 de junio del 2021, personal del OCI recorrió los diferentes frentes de trabajo en la obra, suscribiéndose la respectiva acta⁴, donde se ha evidenciado que, en los diferentes trabajos que se vienen realizando no se están tomando las previsiones de seguridad establecidos por las normas aplicables, lo encontrado se visualiza en los siguientes registros fotográficos:

Se observa falta de medidas de seguridad y a peatones transitando por donde se viene ejecutando la obra.

Sobre el particular, cabe precisar que, la seguridad en la obra debe ser materia de verificación por parte de la supervisión y/o inspección, de tal manera que tanto el personal relacionado a la construcción de la obra, como la población no se vean inmersos en eventuales accidentes durante la ejecución de la misma.

La situación descrita posibilita que se exponga la integridad física de los trabajadores del Contratista y de la Supervisión, así como de la población que vive y tiene comercios en las zonas cercanas a las áreas intervenidas; así como la adopción de acciones previstas en el contrato.

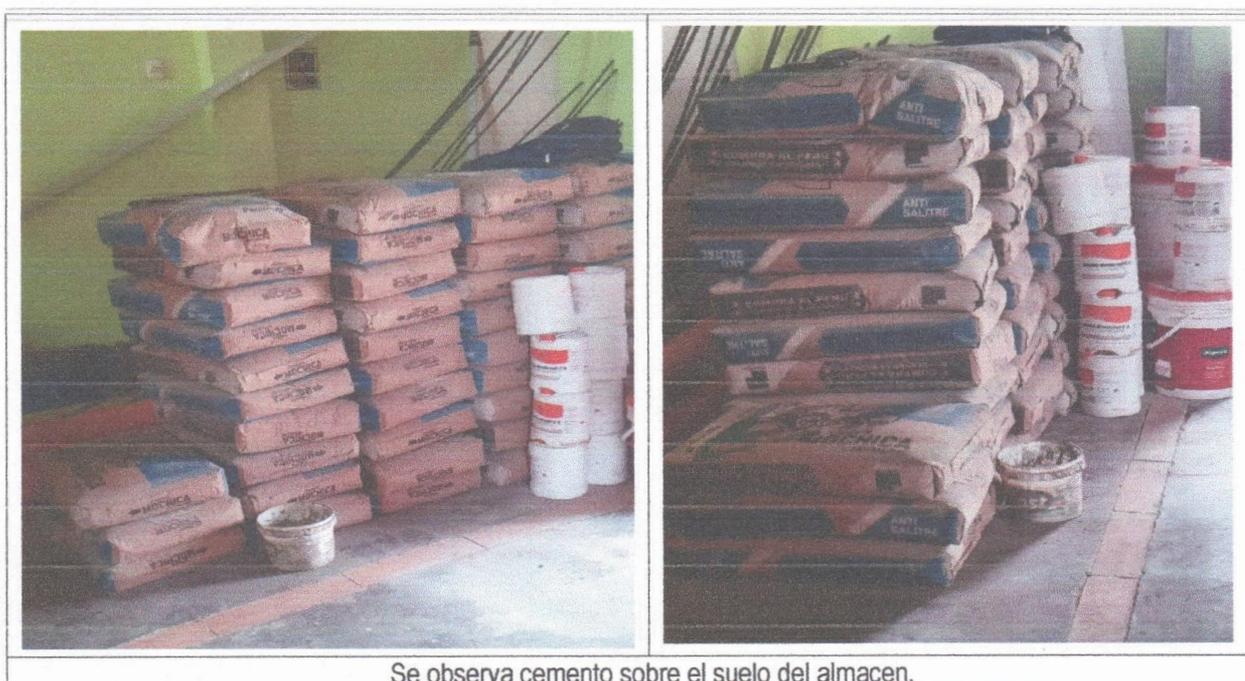
REGISTROS FOTOGRÁFICOS N° 7 y 8 CEMENTO AZUL MOCHICA

De la visita realizada a la obra, el 18 de junio de 2021, se pudo advertir que las bolsas de cemento marca Mochica tipo MS (anti salitre), se encontraban en contacto directo con el suelo, conforme se muestra a continuación:

Se observa cemento sobre el suelo del almacén.

Lo descrito en el párrafo precedente, pone en riesgo que se deteriore o se introduzcan materias extrañas en el cemento, lo mismo que no son concordantes con la siguiente normativa:

3.7.1 El material cementante y los agregados deben almacenarse de tal manera que se prevenga su deterioro o la introducción de materias extrañas.

La situación descrita podría generar el riesgo de deterioro del cemento, al no contarse con las medidas de prevención y protección correspondientes, lo cual, podría afectar la calidad de la obra, respecto a este insumo de construcción.
