INFORME DE HITO DE CONTROL
N° 020-2021-OCI/0476-SCC

**“REHABILITACIÓN DE LA INFRAESTRUCTURA DE LA
INSTITUCION EDUCATIVA N° 110 CELSA FLORES
GONZALES DEL DISTRITO DE PAPAYAL, PROVINCIA DE
ZARUMILLA DEPARTAMENTO DE TUMBES”**

**HITO DE CONTROL N° 1 – EJECUCIÓN DE LA OBRA –
PRODUCTO INTERMEDIO N° 2**

ZARUMILLA, 24 DE JUNIO DE 2021

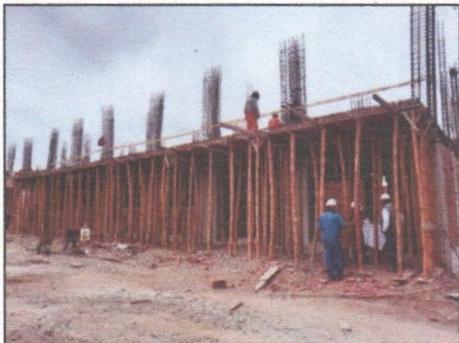
IMAGENES N°s 15 Y 16

01 03 03 07 02 LOSA ALIGERADA - ENCOFRADO Y DESENCOFRADO					
m2/DA	12.0000	EQ. 12.0000	Costo unitario directo por m2		66.13
Descripción Recurso	Unidad	Cuadrilla	Cantidad	Precio Si	Parcial Si
Mano de Obra					
OPERARIO	m	1.0000	0.5597	22.95	15.31
OFICIAL	m	1.0000	0.5597	18.15	12.11
PEON	m	1.0000	0.5597	15.41	10.54
Materiales					
ALAMBRE NEGRO RECOCCO # 15	kg		0.1100	3.25	0.37
CLAVOS PARA MADERA CON CABEZA DE 7	kg		0.1300	3.81	0.50
MADERA TORNILLO	m2		5.1500	5.30	25.75
Equipos					
HERRAMIENTAS MANUALES	H/MC		3.0000	30.36	1.15
28.62

Fuente: ACTA N° 5-2021-MPZ/OCI-CC de 11 de junio 2021 y Expediente técnico

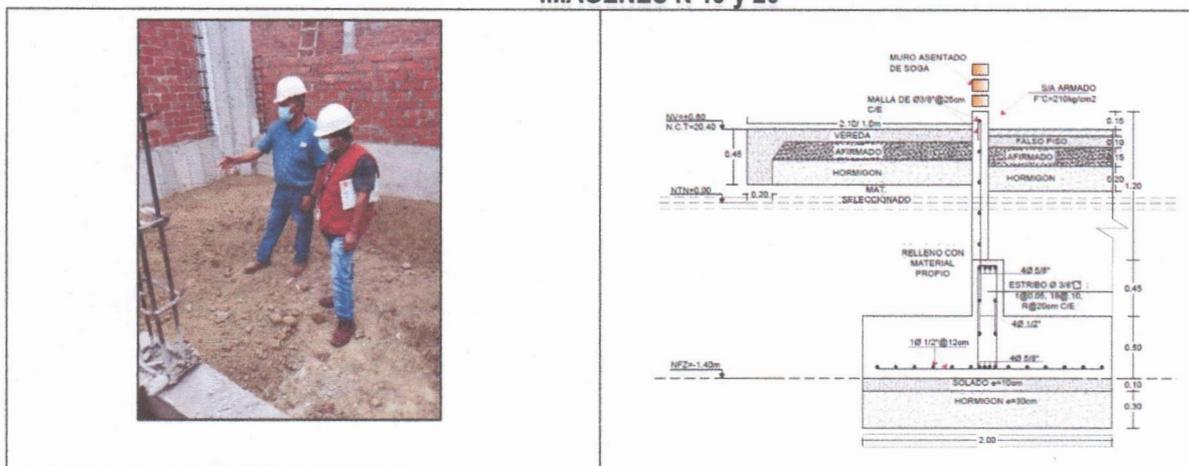
IMÁGENES N 19 y 20

Fuente: ACTA N° 5-2021-MPZ/OCI-CC de 11 de junio 2021 y Expediente técnico

En ese sentido, se puede apreciar que no cumple con las especificaciones técnicas – modulo IV, establecidas en el expediente técnico.

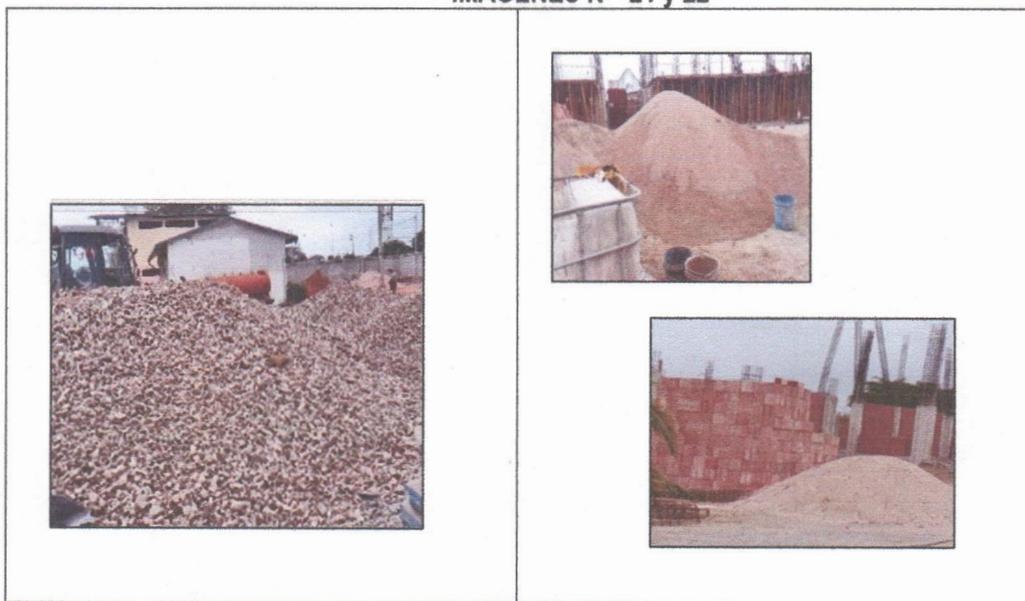
IMÁGENES N°s 21 y 22

Fuente: ACTA N° 5-2021-MPZ/OCI-CC de 11 de junio 2021 y Expediente técnico

En ese sentido, se puede apreciar que los materiales no son los indicados en el expediente técnico.

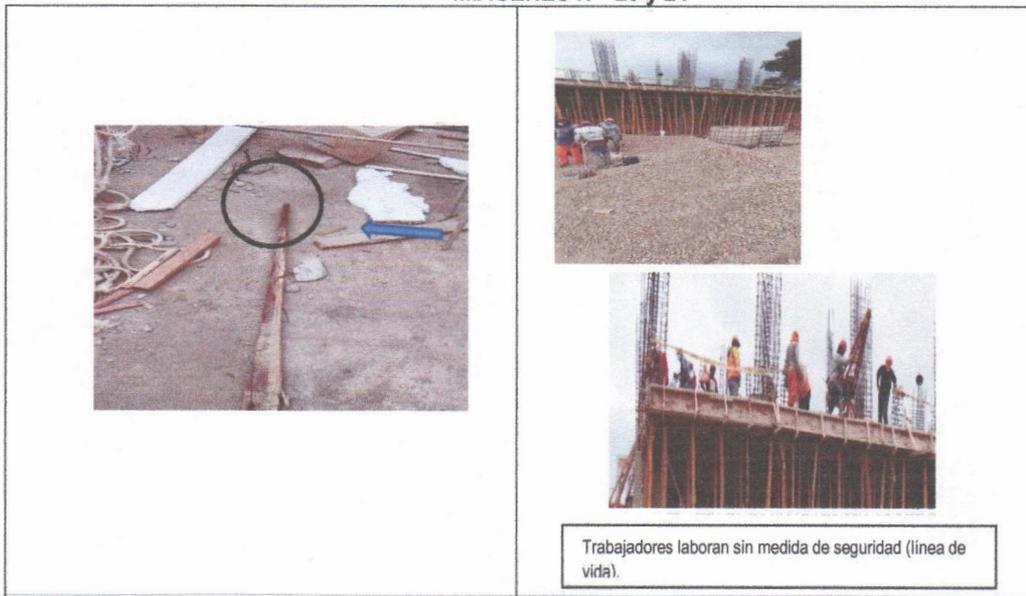
IMÁGENES N°s 23 y 24

Fuente: ACTA N° 6-2021-MPZ/OCI-CC de 15 de junio 2021 y Expediente técnico

En ese sentido, se puede apreciar que no se viene cumpliendo con la seguridad contra accidentes en obra, según lo indicado en el expediente técnico.

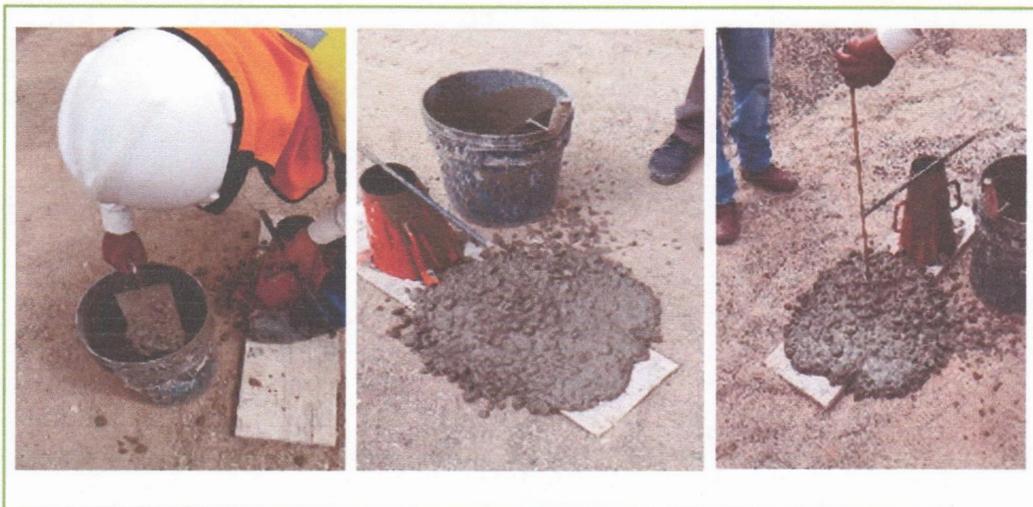
IMÁGENES N°s 25, 26 y 27

Fuente: ACTA N° 6-2021-MPZ/OCI-CC de 15 de junio 2021 y Expediente técnico

En ese sentido, se puede apreciar que no se viene cumpliendo con las especificaciones técnicas indicadas en el cuadro anterior sobre el Slump para un $f_c=210 \text{ Kg/cm}^2$, según lo indicado en el expediente técnico.

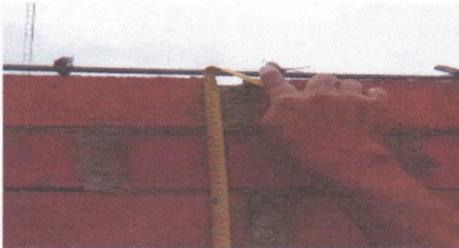
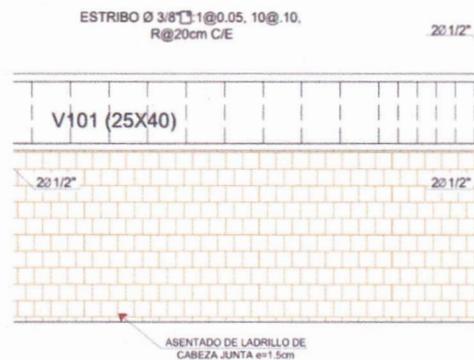
IMÁGENES N°s 28 y 29

En uno de los ambientes del módulo III, no se aprecia uniformidad en algunas juntas verticales y horizontales. $e = 1.5 \text{ cms}$

Fuente: ACTA N° 6-2021-MPZ/OCI-CC de 15 de junio 2021 y Expediente técnico

En ese sentido, se puede apreciar que no se viene cumpliendo con las especificaciones técnicas indicadas en el expediente técnico.
