INFORME DE CONTROL CONCURRENTE
Nº 015-2021-OCI/0616-SCC

**EJECUCIÓN DE LA OBRA: “REPARACIÓN DE
CAPTACIÓN SUBTERRÁNEA DE AGUA Y LÍNEA DE
CONDUCCIÓN, RENOVACIÓN DE RESERVORIOS; EN EL
SISTEMA DE SANEAMIENTO BÁSICO EN LA
LOCALIDAD LAS VIZCACHAS, DISTRITO DE SAN
PABLO, PROVINCIA DE SAN PABLO, DEPARTAMENTO
DE CAJAMARCA”**

DETERIORO PREMATURO DE LA TUBERIA EN LA LÍNEA DE CONDUCCIÓN AFECTA LA OPERATIVIDAD DE LA OBRA Y GENERA DESABASTECIMIENTO DEL SERVICIO EN LA POBLACIÓN BENEFICIARIA, GENERANDO EL RIESGO DE QUE NO SE CUMPLA LA FINALIDAD PUBLICA DEL PROYECTO

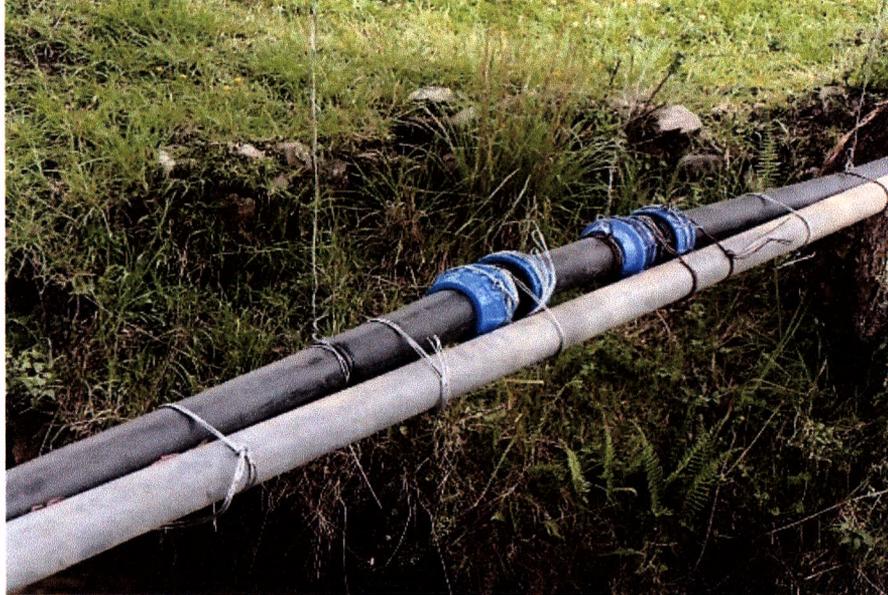
Por tanto, se considera vicio oculto, la ruptura de tubería en una longitud de 215 metros lineales en la Línea de Conducción la cual falló luego de recepcionada la obra, y la cual debería ser subsanada por la empresa, sin embargo, a fin de asegurar el funcionamiento y cambio de tubería averiada, se reducirá la longitud de la tubería con las partidas detalladas en el Anexo n.° 1.

Es preciso señalar que parte de la tubería dañada está en un pase aéreo de 15 metros de longitud

Fotografía n.º 01: Rotura de tubería HDPE en Línea de Conducción del Proyecto, a la altura del río Callancas

- ✓ En la liquidación se debe contar con los planos de replanteo del proyecto, lo cual no están anexados en el digital de la liquidación.
- ✓ La línea de conducción donde se realizó los trabajos de cambio de Tubería PVC, empezó en la progresiva 3 km+620 ml (cota=3490 msnm) a la progresiva 4km +120 km (cota=3396 msnm), teniendo un diferencia de altura de 94 m.c.a., para lo cual debió colocarse una cámara rompe presión en el tramo de la tubería de PVC, es por ello que se ha encontrado tubería rota, a consecuencia de la presión del agua.

- ✓ Debió considerarse otra clase de tubería HDPE, debido a que, en el expediente técnico, está incompleto e incongruente, no existiendo una hoja de cálculo coherente con el plano, donde sustente el uso de la tubería HDPE SRD 11 NTP ISO 4427:2008 DN 63MM con PE-80.

- ✓ La tubería HDPE considerada en el expediente técnico es HDPE SRD 11 NTP ISO 4427:2008 DN 63MM, es decir que el tubo SDR 11 con PE-80, la presión nominal es 12.5 bares y si es PE-100, la presión nominal es de 16 bares, pero la tubería desde el Río en dirección a la captación, hasta donde se ha cambiado la tubería tienen una

diferencia de cota de 234 m.c.a., que realizando la conversión es de 23 Bar (presión nominal), la tubería utilizada e instalada es de 12.5 Bar (presión nominal).

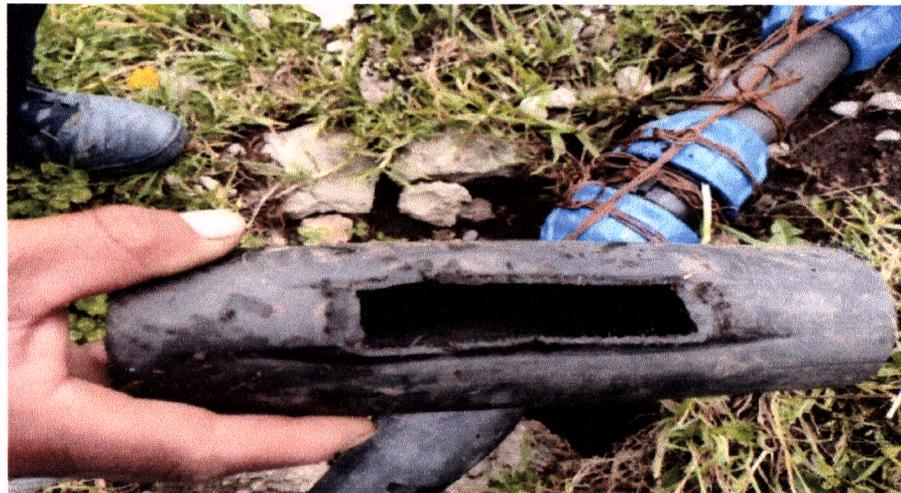
Fotografía n.º 02: Rotura de tubería HDPE en Línea de Conducción del Proyecto, a la altura del río Callancas

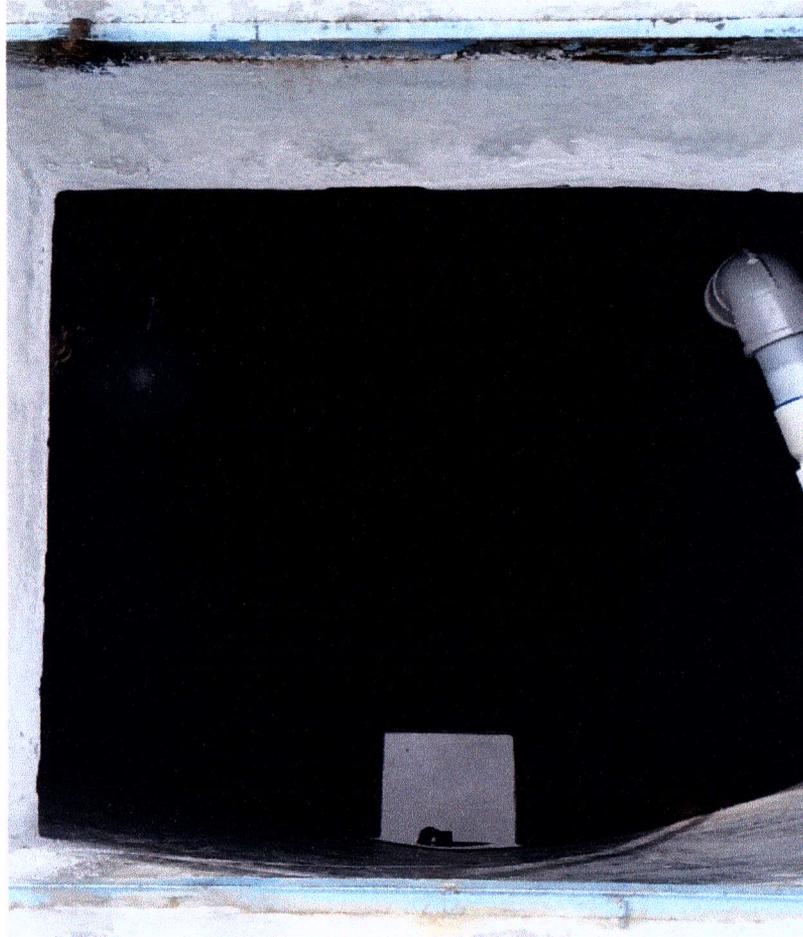
Fotografía n.º 03: Reservorio vacío

- ✓ *A la fecha de visita a campo (17 de noviembre de 2021), el sistema de saneamiento Las Vizcachas está inoperativo por el deterioro de la tubería de conducción desde la captación hacia el reservorio.*
