**ÓRGANO DE CONTROL INSTITUCIONAL
PROYECTO ESPECIAL REGIONAL PASTO GRANDE**

**INFORME DE ORIENTACIÓN DE OFICIO
N° 007-2021-OCI/0805/SOO**

**“ALMACENAMIENTO DE SALDOS DE TUBERÍA GRP
ADQUIRIDA PARA LA CONSTRUCCIÓN DE LA
LÍNEA DE CONDUCCIÓN N° 1 DE LAS LOMAS DE ILO”**

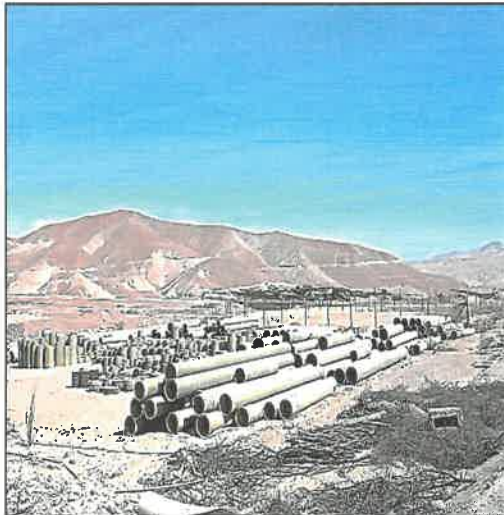
Imagen n.º 1: Saldos de tubería PRFV en el "Lote T", acopiada sin condiciones adecuadas de almacenamiento, dado que, se encuentran expuestas a los rayos ultravioletas y sin un cerco perimétrico de seguridad.

tipo de tubería que no se estarían cumpliendo considerando que a la fecha de emisión del presente informe, continua acopiada y expuesta a los rayos ultravioletas, pudiendo afectar dicha situación, su calidad, propiedades, durabilidad y hasta generar el deterioro de dicha tubería.

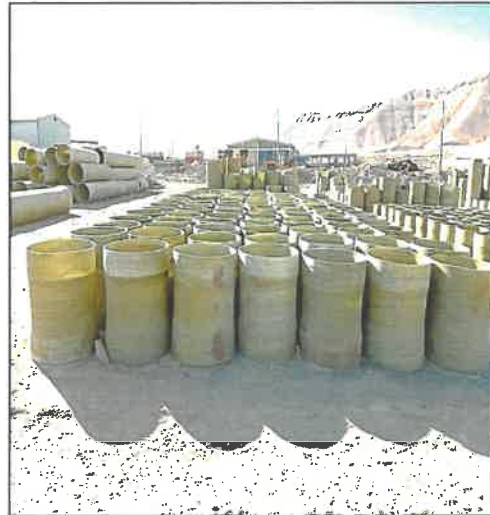
Imagen n.º 2: Saldos de accesorios de tubería PRFV, existente en el "Lote T".

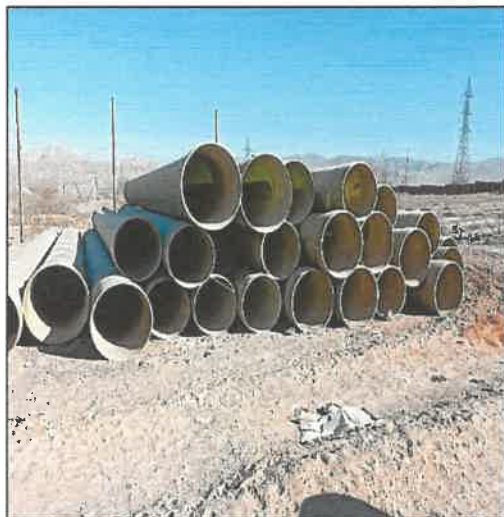
Imagen n.º 3: Tubería de PRFV de 600, 700, 800 y 1000 mm de Ø, existente de hasta 12 metros de largo.

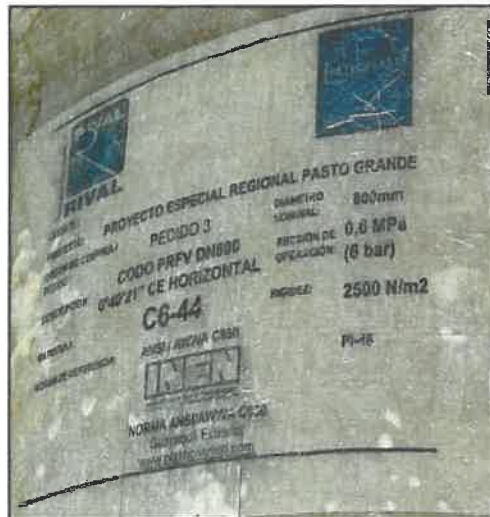
Imagen n.º 4: Rotulado del proveedor a cargo del suministro de la tubería de procedencia ecuatoriana (en este caso, precisa a Plásticos Rival Cia. Ltda, y que conformaría el Grupo Petroplast S.A.).

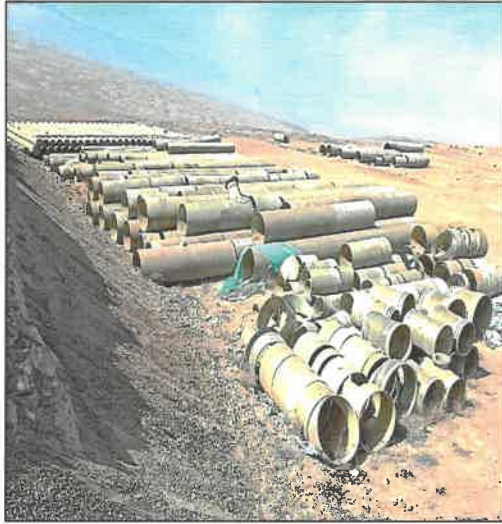
Imagen n.º 3: Saldos de tubería de GRP de 400, 600 y 800 mm de diámetro, acopiada sobre un terreno en la parte baja del reservorio n.º 01 de las lomas de Ilo.

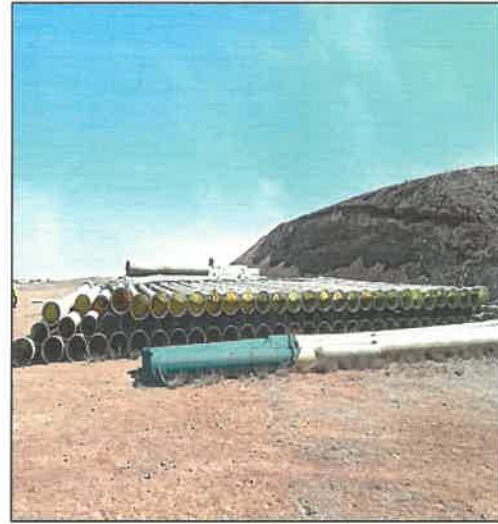
Imagen n.º 6: Tubería de GRP de 400, 600 y 800 mm de diámetro de hasta 12 metros de longitud aproximadamente, expuestas a los rayos ultravioletas de la zona, donde además se carece de un cerco perimétrico de seguridad.
