**INFORME DE HITO DE CONTROL**  
**N° 010-2021-OCI/1725-SCC**

**EJECUCIÓN Y SUPERVISIÓN DE OBRA: “INSTALACIÓN  
DEL SERVICIO DE AGUA POTABLE Y SANEAMIENTO  
BÁSICO EN LAS LOCALIDADES DE BUENOS AIRES,  
PUMAUCRO, VELACASHA, SINCHI ROCA, HUACACHE Y  
BOLOGNESI, DISTRITO DE CÁHUAC – YAROWILCA –  
HUÁNUCO”**

**HITO DE CONTROL N° 3 – EJECUCIÓN CONTRACTUAL AL  
MES DE SETIEMBRE DE 2021**

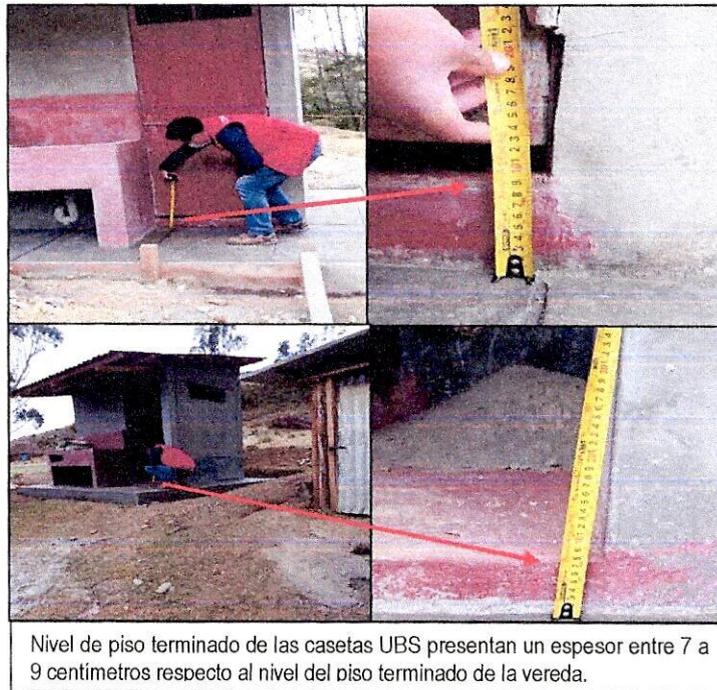
Fotografía n.º 1

De la visita a la ejecución de la obra tanto en la localidad de Pumaucro como en la de Sinchi Roca, se verificó que el piso interior de algunas casetas UBS, presentan el nivel de piso terminado con un espesor entre 7 a 9 centímetros respecto al nivel de la vereda terminada, el cual según el expediente adicional y deductivo vinculante de obra n.º 1, esta debería tener una medida de 10 centímetros, tal como se muestra a continuación:

Nivel de piso terminado de las casetas UBS presentan un espesor entre 7 a 9 centímetros respecto al nivel del piso terminado de la vereda.

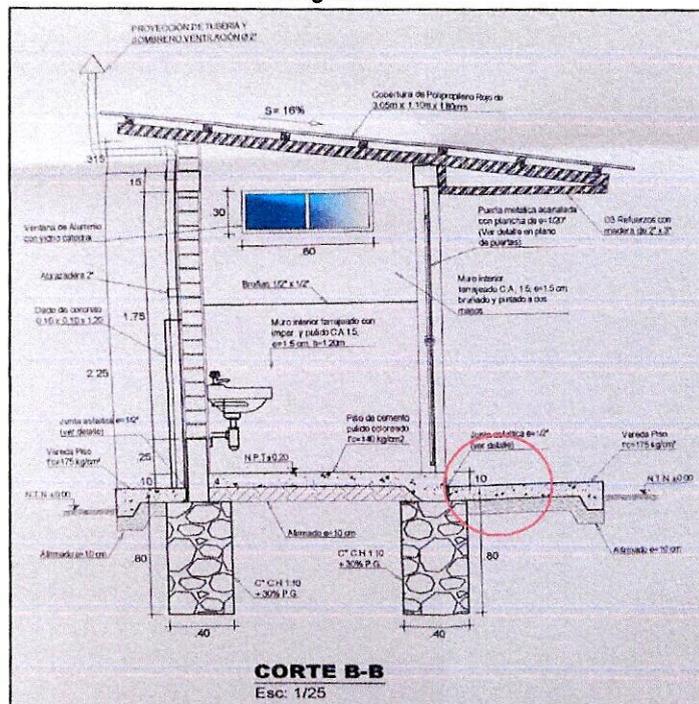
Imagen n.º 4

Conforme al plano A-1 de la especialidad arquitectura, el nivel del piso terminado de las casetas UBS respecto al nivel del piso terminado de la vereda deberían presentar un espesor de 10 centímetros.

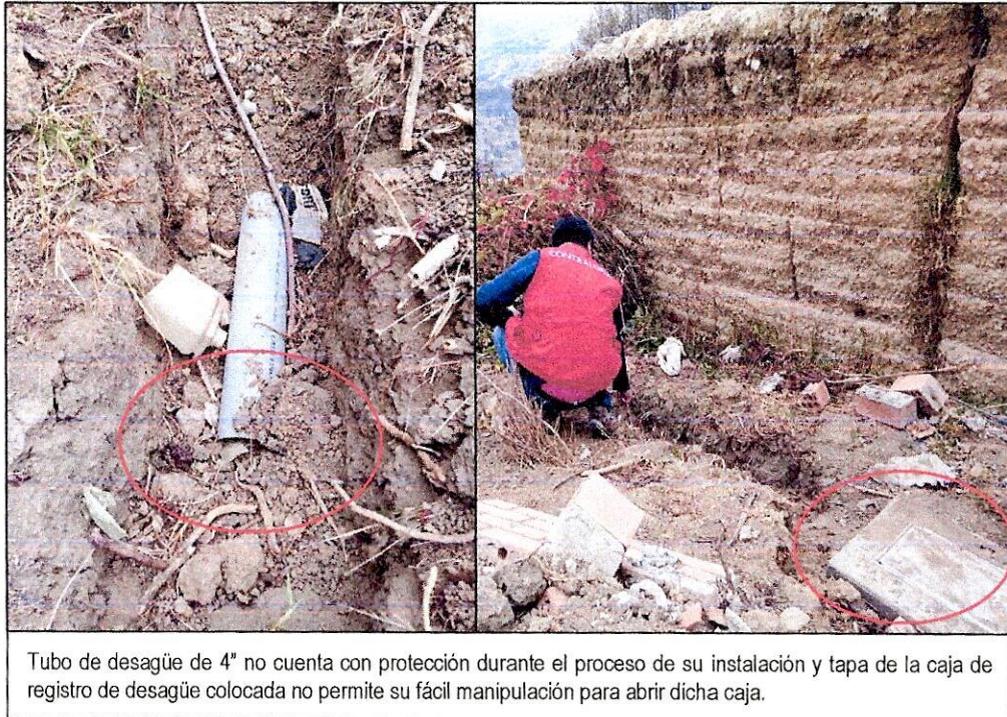
Fotografía n.º 2

Así mismo, en la localidad de Pumaucro se verificó deficiencias en el control del procedimiento constructivo ya que la instalación de una tubería de desagüe y agua potable de una caseta UBS, se encontraba expuesta a la obstrucción y deterioro por materiales excedentes y desechos que perjudican la calidad y vida útil de los materiales, además que la caja de registro de desagüe no cuenta con una tapa que permita su manipulación, hechos que se muestran a continuación:

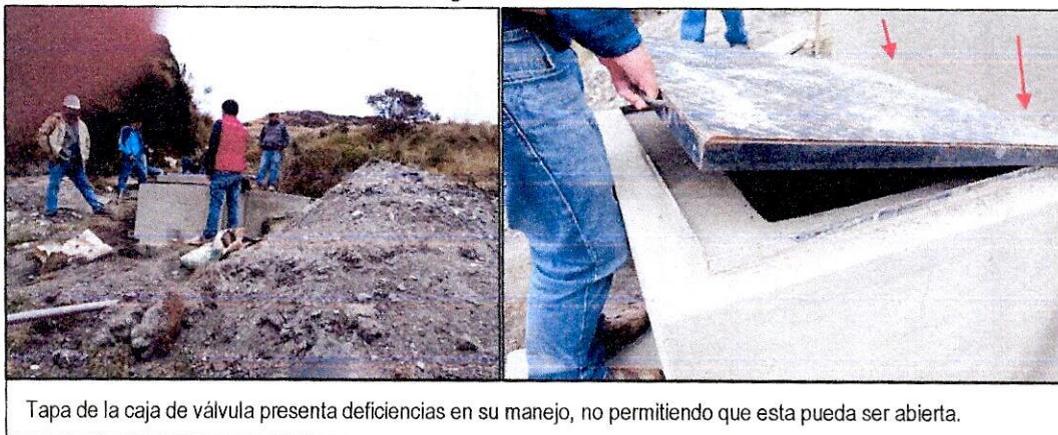
Fotografía n.º 3

De la misma forma, se verificó en la estructura de captación de agua correspondiente a la localidad de Sinchi Roca, que la tapa de la caja de válvula presenta deficiencias en su manejo, no permitiendo que la tapa de la caja se abra, en razón que el PIN asegurador se encuentra obstruido y sin espacio para su desplazamiento, tal como se muestra a continuación

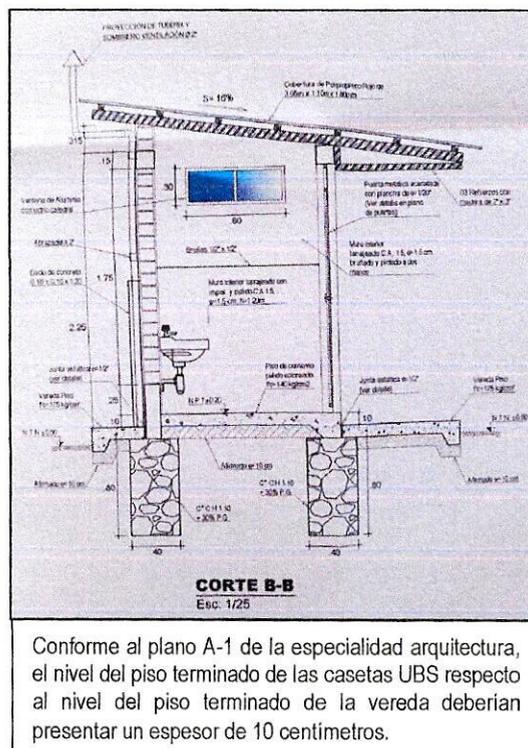
Lamina A-1

Plano Unidad Básica de Saneamiento con Arrastre Hidráulico

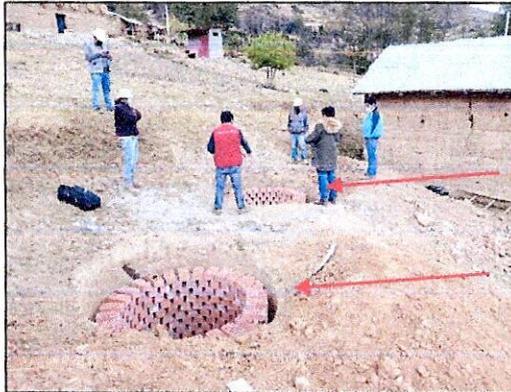
Fotografía n.º 4

**Localidad de Pumaucro:** Pozos de percolación aledaños a las viviendas no cuentan con señalización y dispositivos de seguridad.

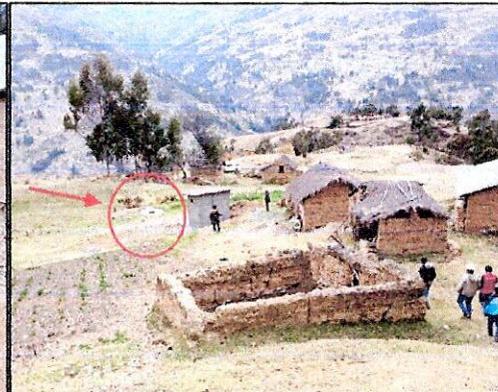
Fotografía n.º 5

**Localidad de Sinchi Roca:** Pozo de percolación con techo de concreto armado, aledaño a las viviendas, no cuenta con la tapa correspondiente o dispositivo de seguridad y señalización.

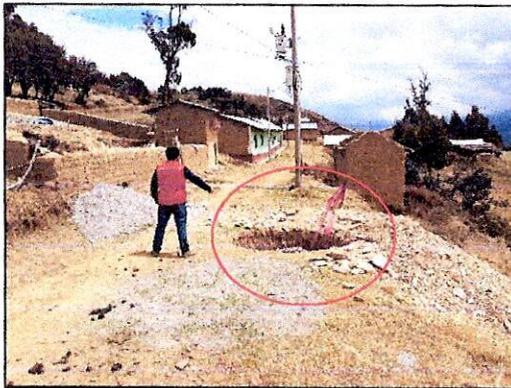
Imagen n.º 6

**Localidad de Buenos Aires:** Pozos de percolación ubicados en la calle, no se encuentran debidamente señalizados o con dispositivos de seguridad, representando un riesgo para la población que transita.

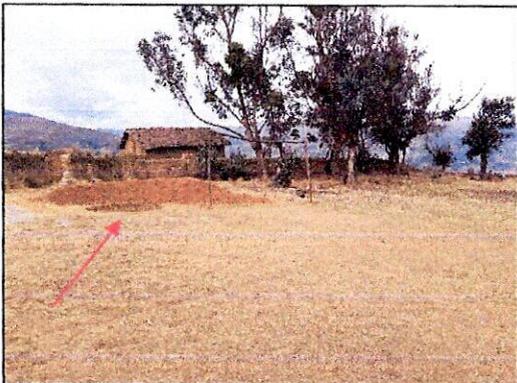
Imagen n.º 8

**Localidad de Bolognesi:** Pozo de percolación ubicado junto a una cancha de fútbol no cuenta con señalización y dispositivos de seguridad.

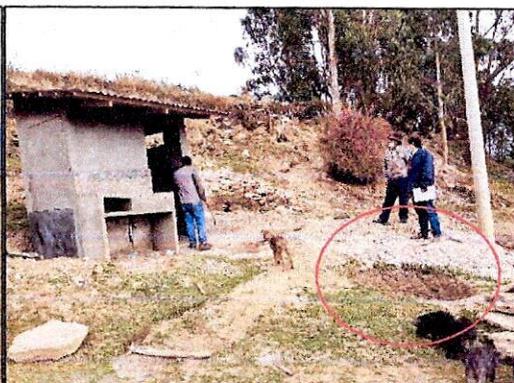
Imagen n.º 9

**Localidad de Huacachi:** Pozo de biodigestor ubicado cerca de la vivienda del poblador, no cuenta con señalización y dispositivos de seguridad.

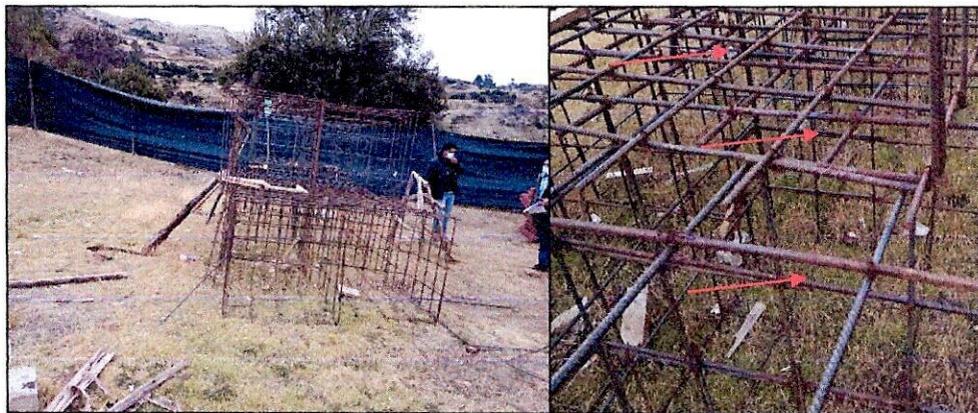
Fotografía n.º 10

Acero de refuerzo de 3/8" habilitado para las cámaras de rompe presión, almacenados con exposición al medio ambiente se encuentran oxidadas.

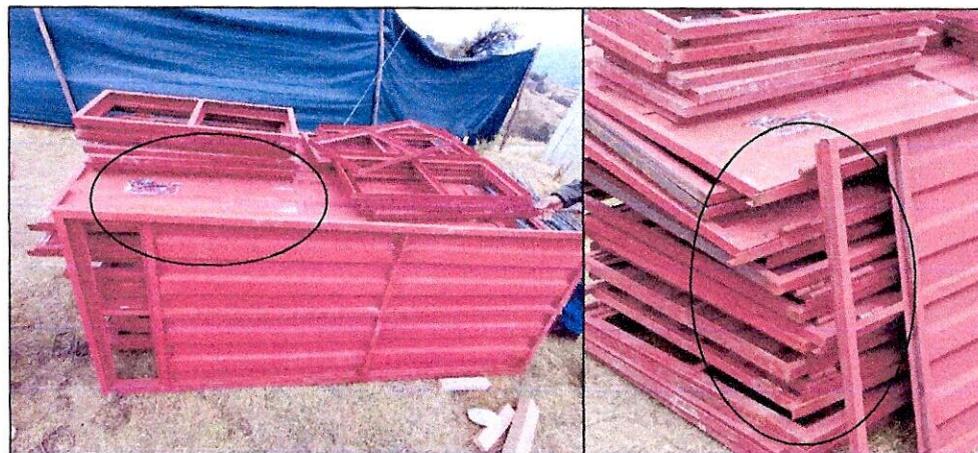
Fotografía n.º 11

Puertas metálicas para las casetas de UBS se encuentran oxidadas como consecuencia de encontrarse expuestos a elementos climatológicos durante un periodo de tiempo prolongado.

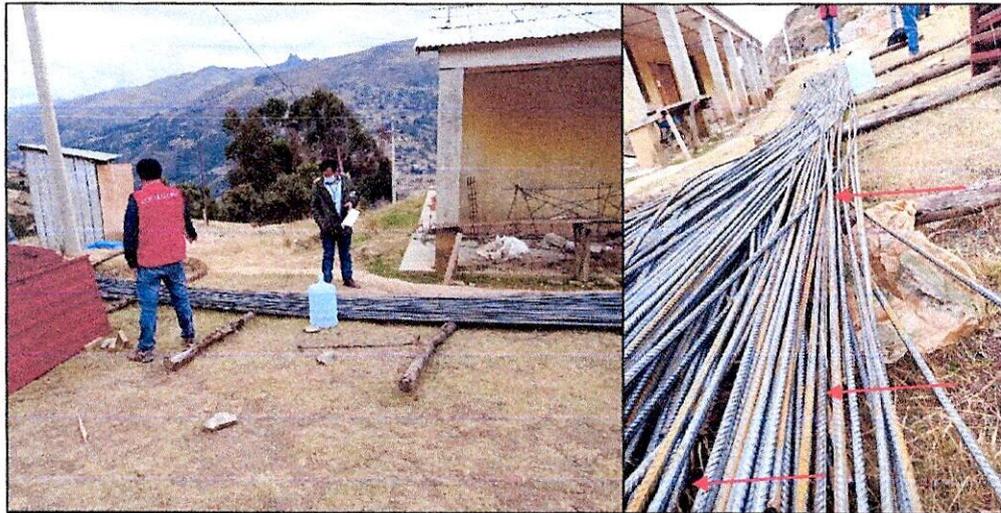
Fotografía n.º 12

Aceros sin habilitar de 3/8" almacenados en la intemperie presentan presencia de óxido.

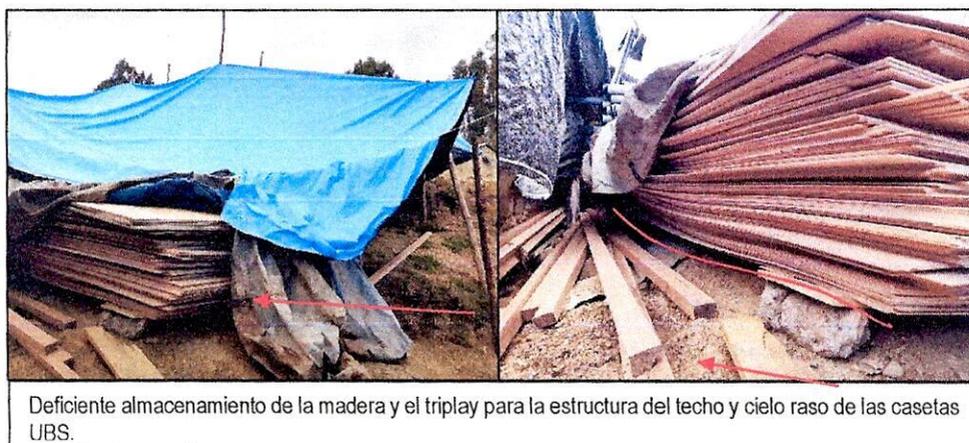
Fotografía n.º 13

Se verificó que los materiales como la madera y el triplay para la estructura del techo y cielo raso de las casetas UBS, se encuentran inadecuadamente almacenadas bajo una carpa de plástico en mal estado, además de presentar partes descubiertas al medio ambiente, los cuales ponen en riesgo ante una eventual lluvia o sol, se afecte y deteriore el buen estado de estos materiales.

Asimismo, la inadecuada base donde se ubican las planchas de triplay, producto de su apilamiento estarían provocando que estas se lesionen y/o deformen afectando su estado del producto.

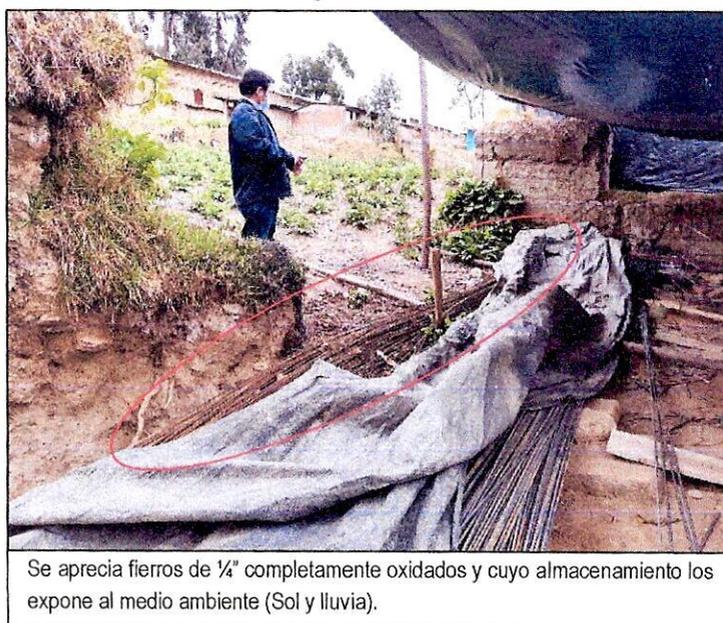
Fotografía n.º 14

Así también, se verifico fierros de ¼" expuestos a la intemperie y almacenados sobre la tierra, encontrándose completamente oxidados, situación pone en riesgo la calidad, durabilidad y resistencia de estos materiales, pese a que el expediente técnico aprobado considera una partida para campamento y almacén por un monto de S/15 798,00 para la ejecución de la obra, tal como se muestra a continuación:
