**INFORME DE HITO DE CONTROL  
N° 004-2021-OCI/2057-SCC**

**OBRA: "MEJORAMIENTO DE LA INFRAESTRUCTURA  
VEHICULAR DE LA URBANIZACIÓN SAN PEDRO Y LAS  
VEGAS EN EL DISTRITO DE VÍCTOR LARCO HERRERA,  
TRUJILLO, LA LIBERTAD"**

**HITO DE CONTROL N° 3  
EJECUCIÓN DE LA OBRA - PRIMERA VALORIZACIÓN**

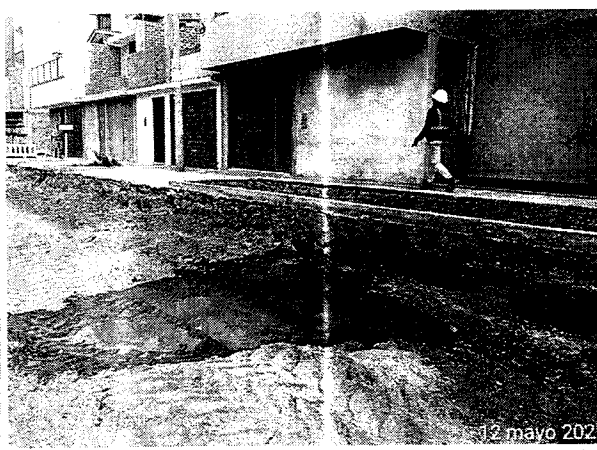
IMAGEN FOTOGRÁFICA N° 2

Vista de charco de agua residual estancada que expide mal olor frente a vivienda del lote 28 en la manzana E de la urbanización San Pedro.

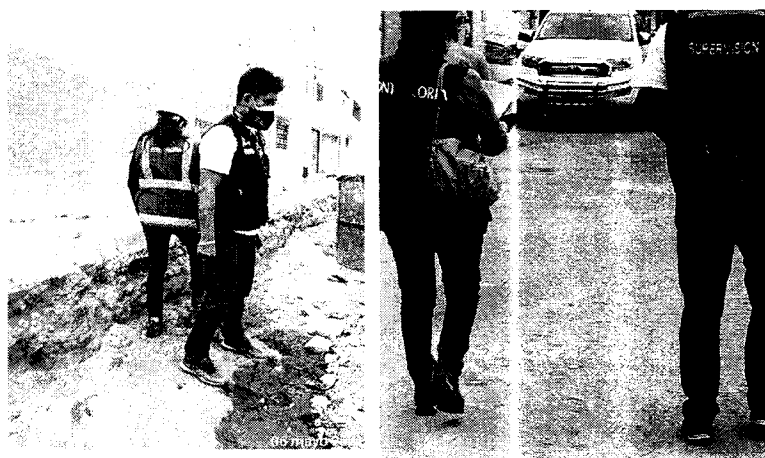
**IMÁGENES FOTOGRÁFICAS N.ºS 3 Y 4**

Al efectuarse las visitas de inspección física a la obra, se verificó que el ingeniero Jefe de Supervisión presenta calzado casual (zapatillas) y no contaba con calzado de seguridad para obra; hecho que se ha consignado en la respectiva acta de inspección física n.º 1-2021-OCI/MDVLH-SCC-HITO 3, de 6 de mayo de 2021; evidenciándose que el Jefe de supervisión, no contaba con el equipo de protección personal de acuerdo a las normas técnicas del Reglamento Nacional de Edificaciones; conforme se aprecia de las siguientes imágenes fotográficas n.ºs 1 y 2.

Visita de Inspección Física de 6 de mayo 2021

En tal sentido, corresponde a la Entidad calcular la penalidad correspondiente, considerando para ello, lo establecido en la cláusula décima tercera del contrato n.º 10-2021-MDVLH suscrito el 29 de marzo de 2021 de la supervisión de la Obra, de los supuestos de aplicación de penalidades, numeral 7.

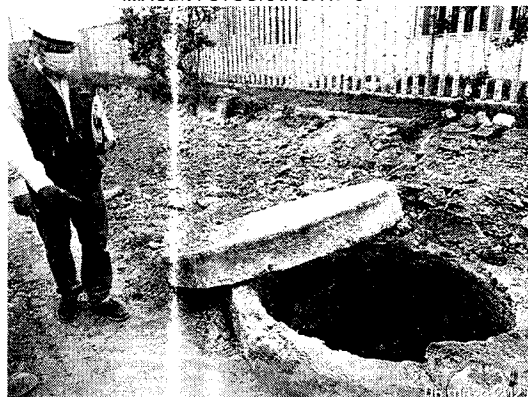
IMAGEN FOTOGRÁFICA N° 5

Vista de buzón destapado ubicado en calle 18, que no cuenta con los dispositivos de seguridad y señalización.

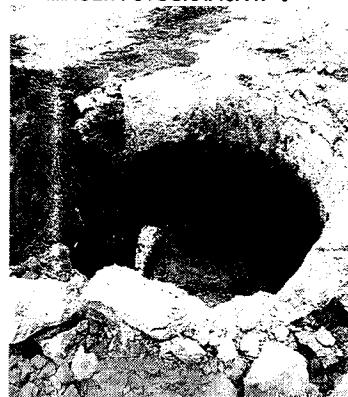
IMAGEN FOTOGRÁFICA N° 6

Vista buzón sin tapa y roto ubicado en la calle 29 no cuenta con los dispositivos de seguridad y señalización.

Conforme al acta de inspección física n.º 2-2021-OCI/MDVLH-SCC-HITO 3 de 11 de mayo de 2021, se advierte la falta de dispositivos de seguridad en la obra y señalización (cintas señalizadoras y/o mallas), alrededor de los buzones destapados de considerable profundidad, tal como es el caso del buzón existente ubicado en la intersección de las calles Perricholi y Calle 29, el cual se encontraba destapado y tiene 1,50m de profundidad, presentando agua residual en su interior, conforme se advierte de las fotografías; así como

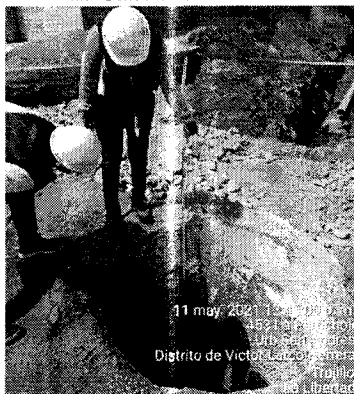
IMAGEN FOTOGRÁFICA N° 7

Vista de buzón abierto ubicado en intersección de la calle Perricholi con la calle 29, que no cuenta con dispositivos de seguridad ni señalización.

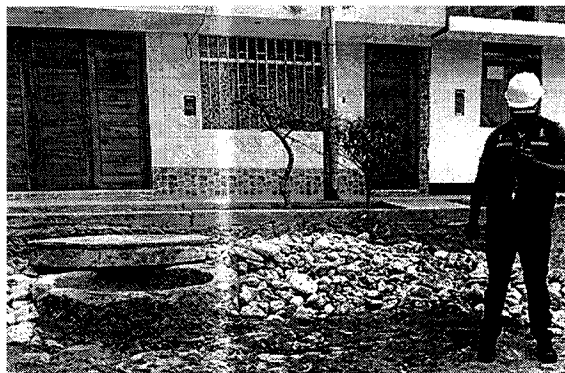
IMAGEN FOTOGRÁFICA N° 8

Vista de buzón sin tapa ubicado en intersección de la calle Perricholi con la calle 22, que no cuenta con dispositivos de seguridad ni señalización.

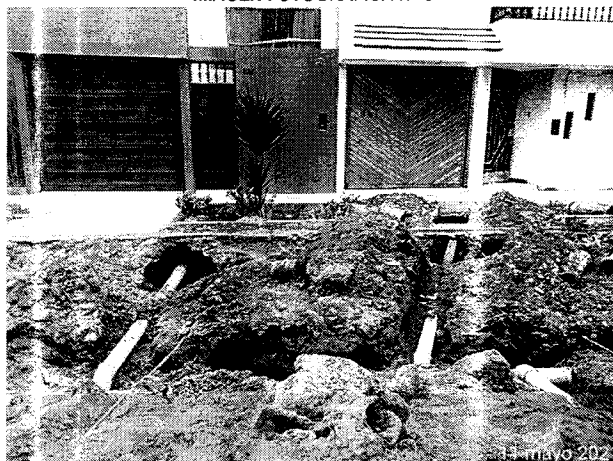
IMAGEN FOTOGRÁFICA N° 9

Asimismo se advirtió en la zona de trabajo (Calle 26) que se realizaban trabajos de instalación de tubería de alcantarillado (adicional de obra), cuyas zanjas se encuentran abiertas, sin contar con elementos de seguridad y señalización que protejan a los vecinos del lugar, frente a riesgos de caídas a las zanjas.

Vista de zona de trabajo (calle 26) de la instalación de tubería de alcantarillado (adicional de obra), cuyas zanjas se encuentran abiertas y no se cuenta con elementos de seguridad y señalización que alerte las zanjas abiertas.

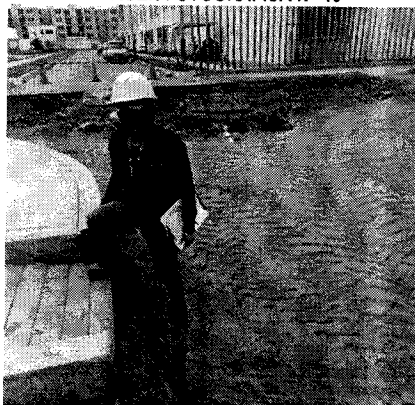
IMAGEN FOTOGRÁFICA N° 10

Por otro lado, la asociación de vecinos de la urbanización San Pedro ha manifestado su malestar ante la ejecución de la obra por no contar con accesos peatonales o rampas para cruzar las calles en la influencia de la ejecución de la obra, manifestando una (1) vecina que había sufrido una caída a causa de ello. Situación que corrobora lo observado por esta comisión desde la primera visita de inspección física realizada a la obra, por lo que

Vista de ausencia de accesos peatonales provisionales como rampas de acceso.

corresponde al Supervisor observar dicha situación, para que el contratista acondicione rampas de accesos en las calles intervenidas de la Obra.

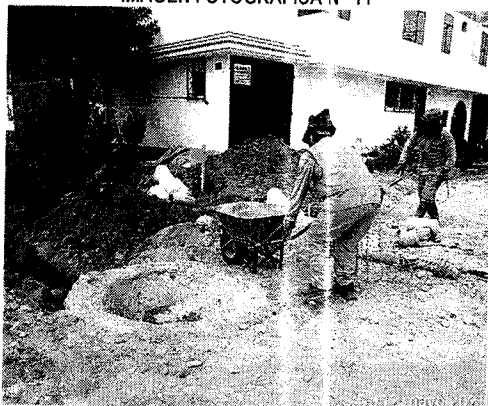
IMAGEN FOTOGRÁFICA N° 11

Finalmente, mediante acta de inspección física n.° 3-2021-OCI/MDVLH-SCC-HITO 3 de 12 de mayo de 2021, se constató falta de dispositivos de seguridad en la obra y señalización (cintas señalizadoras y/o mallas), alrededor de un (1) buzón existente ubicado en la intersección de la calle Perricholi con la calle 29, el cual se encuentra destapado y tiene 1,50m de profundidad, presentando agua residual en su interior, así como falta de dispositivos de seguridad o señalización en cajas de inspección de conexiones domiciliarias destapadas, poniendo en riesgo a trabajadores, moradores y transeúntes.

Vista de buzón destapado ubicado en intersección de la calle Perricholi con la calle 29, que no cuenta con los dispositivos de seguridad, poniendo en riesgo a trabajador.

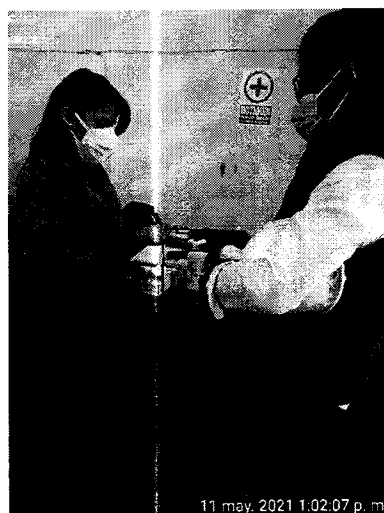
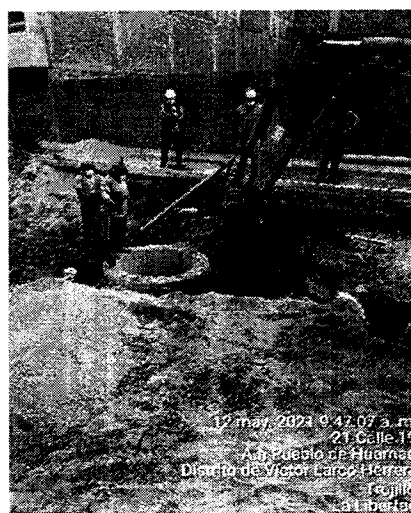
**IMÁGENES FOTOGRÁFICAS N°s 13 Y 14.**

instalados en obra, y solo cuentan en obra con un (1) lavadero de manos; asimismo, como elementos de protección personal no se apreció el uso de mamelucos ni protector facial del personal de la obra, así también, no se apreció en la obra gigantografías como medida de comunicación e información de prevención del Covid 19. Además, es de señalar, de la relación de asistencia de personal que muestra el responsable de almacén no se identifica el personal de limpieza. Asimismo, se advierte mediante acta de inspección física n.º 3-2021-2021-OCI/MDVLH-SCC-HITO 3 de 12 de mayo de 2021, que el personal que se encontraba laborando en obra contaba con mascarilla quirúrgica, mas no con mascarilla N95, como se aprecian de las siguientes imágenes fotográficas.

Personal que se encontraba laborando en obra contaba con mascarilla quirúrgica, mas no con mascarilla N95

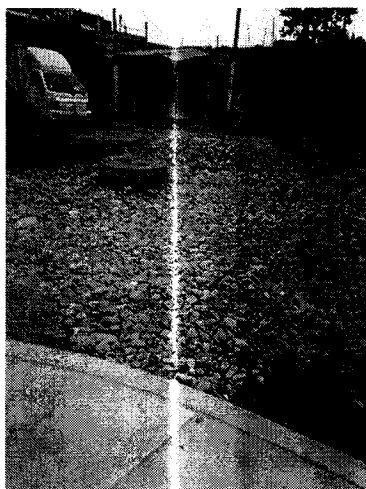
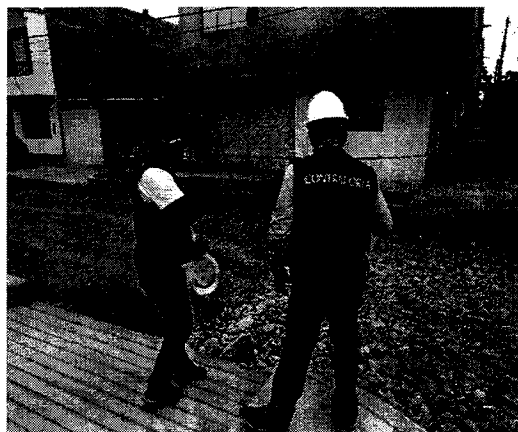
IMÁGENES FOTOGRÁFICAS N.ºS 15 Y 16

No obstante, en la visita de inspección de 6 de mayo de 2021, se constató que toda la calle Perricholi, se encuentra con over, según acta de inspección física n.º 1-2021-OCI/MDVLH-SCC-HITO 3 de 6 de mayo de 2021, lo cual se ha valorizado en un área de 2 304,18 m<sup>2</sup>, según valoración n.º 1 (del 12 al 30 de abril de 2021), que corresponde al área de la calle Perricholi de acuerdo al Resumen de metrado; conforme se puede observar de las siguientes imágenes fotográficas.

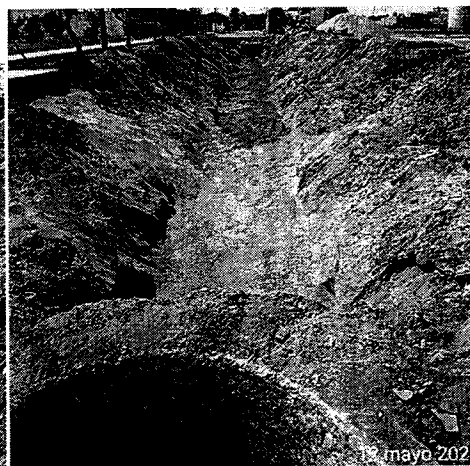
Vista de zanja con relleno de arena de préstamo húmeda que tapa tubería colector instalada en la calle Rubén Darío entre la calle 15 y calle s/n.

Como es de verse, hasta la tercera visita realizada el 12 de mayo de 2021, no se constató trabajos de pruebas hidráulicas de las tuberías instaladas.

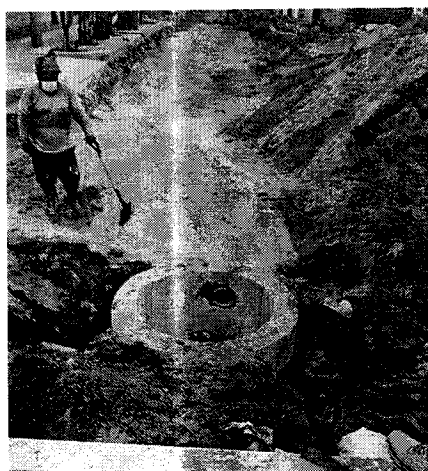
IMÁGENES FOTOGRÁFICAS N°s 25 Y 26

Vista de buzón (buzón 28) ubicado en la calle 29 en la intersección de la calle 19.
