INFORME DE ORIENTACIÓN DE OFICIO
N° 032-2021-OCI/2129-SOO

**“CEMENTO UTILIZADO EN LA EJECUCIÓN DE TRABAJOS
CON CONCRETO EN LA OBRA: MEJORAMIENTO DEL
PARQUE LUJAN DEL PUEBLO JOVEN LUJAN DEL
DISTRITO DE JOSÉ LEONARDO ORTIZ”**

PERÍODO DE EVALUACIÓN:
DEL 4 AL 10 DE NOVIEMBRE DE 2021

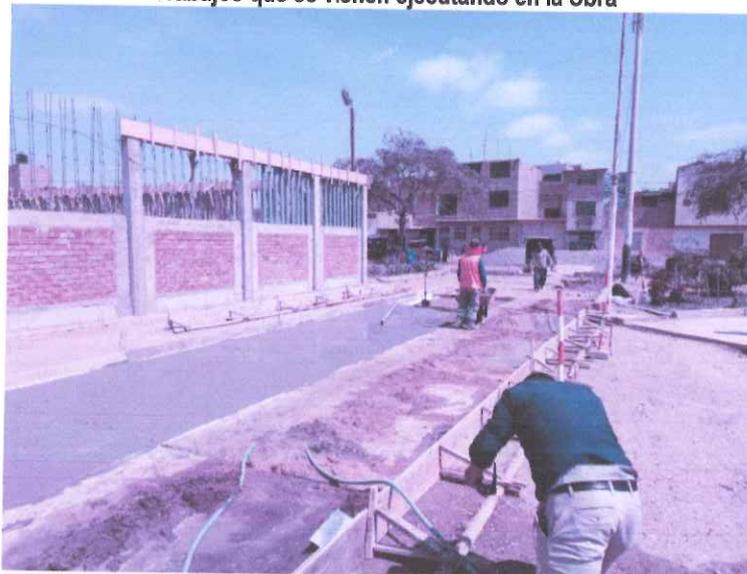
Imagen n.º 1
Trabajos que se vienen ejecutando en la obra

En la visita realizada el 4 de noviembre de 2021 a la obra “Mejoramiento del Parque Luján del Pueblo Joven Luján del Distrito de José Leonardo Ortiz”, en adelante la “Obra”, el inspector de obra indicó que se están realizando trabajos de llenado de concreto para veredas, cerco perimétrico de losa deportiva, tal como se muestra a continuación:

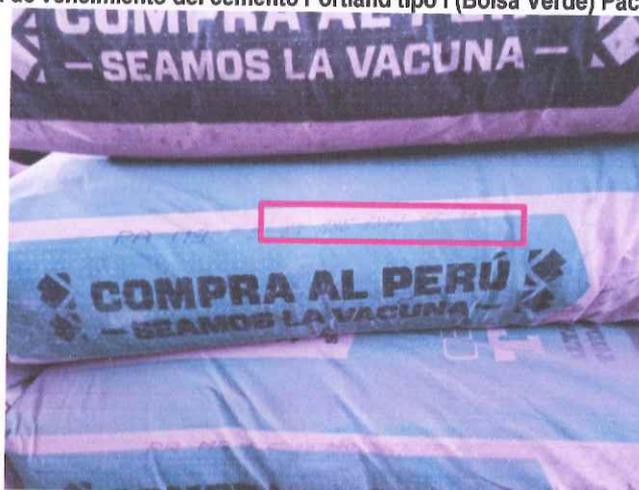
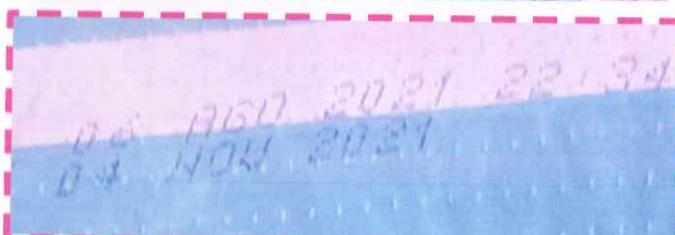
Imagen n.º 2
Fecha de vencimiento del cemento Portland tipo I (Bolsa Verde) Pacasmayo

Al respecto, se evidenció que 177 bolsas de cemento Portland tipo I (Bolsa Verde) Pacasmayo tenían como fecha de vencimiento el 4 de noviembre de 2021 (fecha de elaboración 6 de agosto de 2021) y 534 bolsas de cemento Portland Arcilloso tipo MS (Bolsa Azul) Pacasmayo con fecha de vencimiento de 17 de octubre de 2021 (fecha de elaboración 19 de julio de 2021), tal como se muestra a continuación:

Por lo expuesto anteriormente, la comisión de control evidenció que, al 4 de noviembre de 2021 existían almacenadas 711 bolsas de cemento vencidas y sin considerar las condiciones de almacenamiento del material, y que bajo tales condiciones vienen siendo utilizadas en la ejecución de la Obra, lo cual se encuentra contrario a lo establecido en el Reglamento Nacional de Edificaciones.

En razón de lo indicado, sin perjuicio de las acciones que adopte la Entidad por las responsabilidades que el hecho descrito amerite, corresponde al Titular de la Entidad disponer las acciones pertinentes a fin de cautelar el uso del cemento en condiciones adecuadas de utilidad, en el periodo adecuado y en observancia a las disposiciones técnicas y legales correspondientes.
