INFORME DE ORIENTACIÓN DE OFICIO
N° 015-2021-OCI/MDI/2181-SOO

**“ESTADO SITUACIONAL DE LA OBRA POR
ADMINISTRACION DIRECTA CREACION DEL SERVICIO
DE PROTECCIÓN EN EL PASAJE S/N DEL AAHH LA PAZ-
EJE ZONAL TAHUANTINSUYO, DISTRITO DE
INDEPENDENCIA-LIMA – LIMA”, CUI 2413499**

**PERÍODO DE EVALUACIÓN:
DEL 14 DE JUNIO AL 17 DE JUNIO DE 2021**

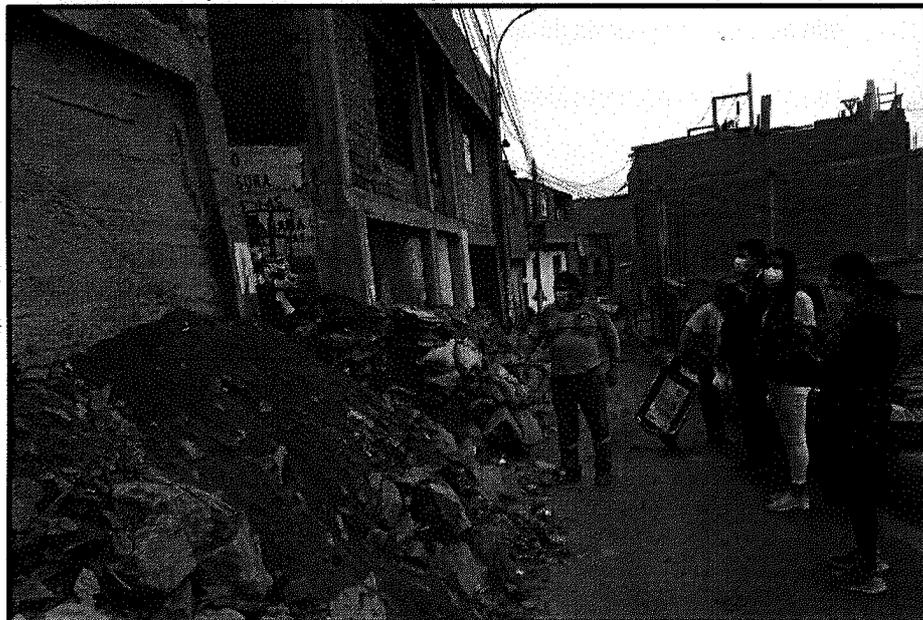
Imagen n.º 1

Sin embargo, de la inspección realizada por la comisión de Control el 15 de junio de 2021 a las 10:45 a.m. a la obra, según Acta n.º 001-2021-OCI-MDI se constató que la obra se encuentra paralizada. Asimismo, se evidencia que existe material excedente de la construcción del muro de mampostería que no ha sido eliminado por parte de la entidad como se puede apreciar en las siguientes imágenes:

Material excedente que invade la avenida y obstaculiza el tránsito de personas y vehículos.

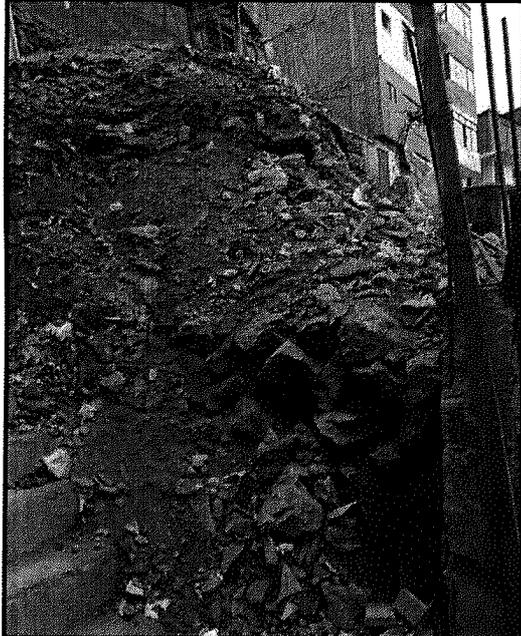
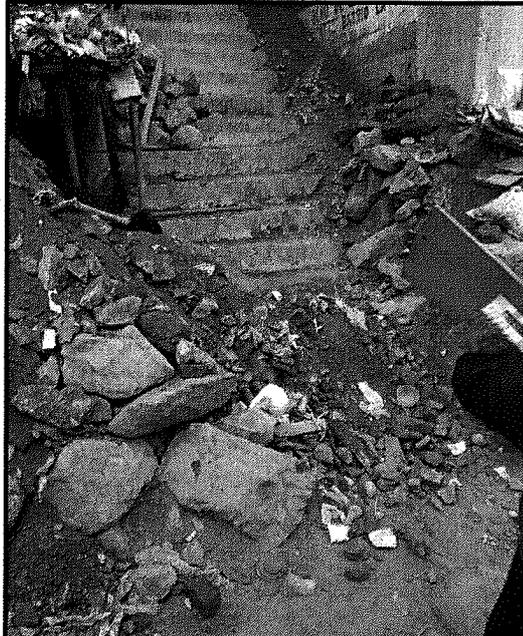
Imagen n.º 2	Imagen n.º 3

<p>El material excedente dejado en el pasaje del AAHH La Paz, este invade las escaleras afectando el libre tránsito de los vecinos.</p>	<p>Los desperdicios y material excedente de las construcciones de los vecinos invaden las escaleras del pasaje del AAHH La Paz.</p>

Lo expuesto, generaría el riesgo de derrumbe poniendo en peligro la integridad física de los vecinos de la zona.

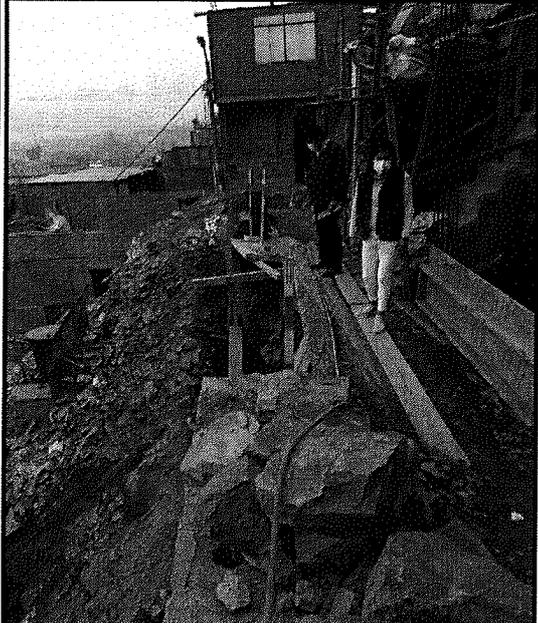
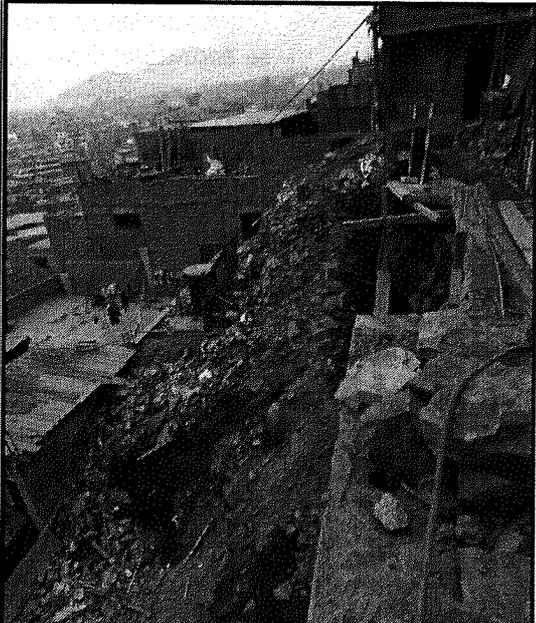
Imagen n.º 4	Imagen n.º 5

Durante la inspección de la mencionada obra, se observó un tramo inconcluso de la zona de tránsito, aledaña al muro de contención de mampostería (parcialmente construido), formado por tablón de madera por el cual los vecinos transitan para acceder a sus viviendas; lo cual constituye un riesgo para la integridad física de los mismos. Este hecho fue observado en el Informe de Orientación de Oficio n.º 015-20202-OCI/2181-SOO de 7 de diciembre de 2020 sin que hasta la fecha los funcionarios de la Municipalidad hayan realizado las acciones correctivas pertinentes.

Por otro lado, se observa que el tramo por construir es de aproximadamente 12 mts. Lo que está siendo aprovechado por los vecinos para tirar sus desmontes y desperdicios dado que no se ha colocado señalización o barreras que impidan el arrojo de desperdicios como se evidencia en las siguientes imágenes.

Zona de tránsito consta de tabloncillos de madera por donde transitan los vecinos de la zona.	Tramo de aproximadamente 12 mts pendiente de construir, se ha convertido en un botadero de desmonte con el riesgo de afectar a las viviendas que se encuentran debajo de ella.

La situación expuesta podría poner en riesgo la integridad física de los vecinos beneficiarios de la obra, así como la libre circulación por la zona.
