**INFORME DE HITO DE CONTROL**  
**N° 018-2021-OCI/2911-SCC**

**CONTROL CONCURRENTE**

**MUNICIPALIDAD PROVINCIAL DE HUARMEY**  
**PROVINCIA HUARMEY, REGIÓN ÁNCASH**

**HITO DE CONTROL N° 1– VALORIZACIÓN N° 3**

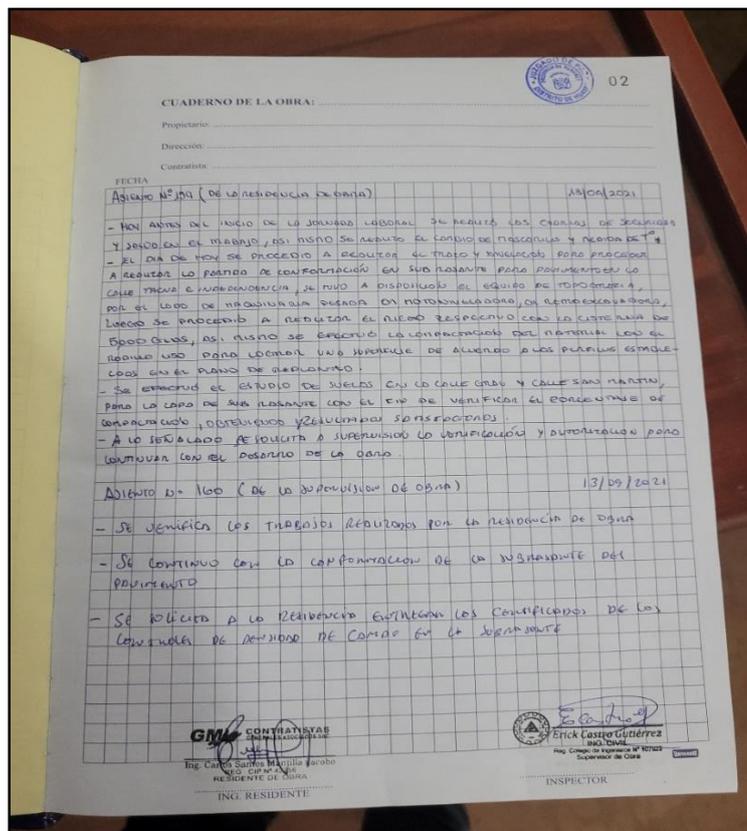
**IMAGEN N°04  
CUADERNO DE OBRA FISICO DE LA OBRA**

Durante la visita de verificación física realizado el 28 de septiembre de 2021, se constató mediante Acta de verificación física n.°001-2021-CG/GRAN-OCI-MPH que se cuenta con el cuaderno de obras en físico tal como se aprecia en la imagen n.°04.

En este caso, la Entidad debe realizar las acciones correspondientes para habilitar el cuaderno de obra digital oportunamente. Asimismo, de conformidad con el numeral 7.1.1. de la Directiva N° 009-2020-OSCE/CD "Lineamientos para el uso del Cuaderno de Obra Digital" la Entidad habilita un Cuaderno de Obra Digital en cada contrato de ejecución de obra registrado y publicado en el Sistema Electrónico de Contrataciones del Estado (SEACE), por lo que la Entidad debe haber registrado y publicado previamente el contrato.

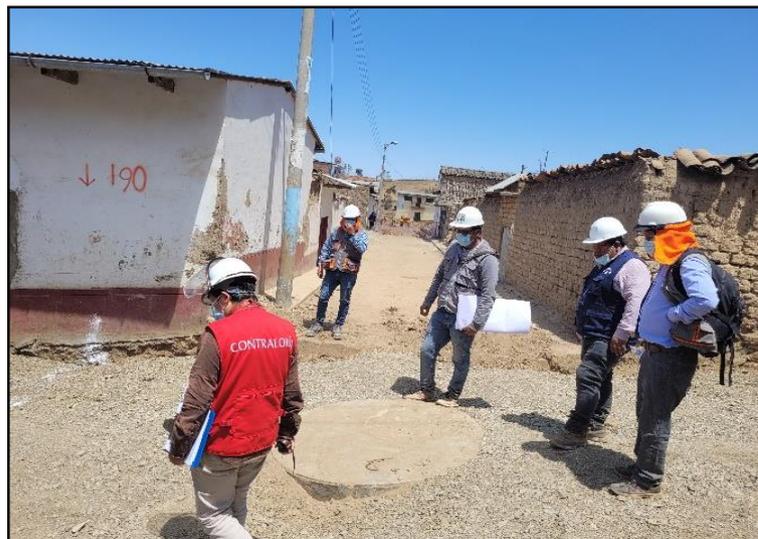
**IMAGEN N°6  
VERIFICACIÓN FÍSICA EN CALLE BOLOGNESI**

En la verificación física realizada el día 28 de septiembre por la comisión de control del Órgano de Control Institucional de la Entidad y en presencia por parte de la entidad el ingeniero Wesly Rusbel Rodríguez Torre Alva, por parte de la supervisión el ingeniero Erick Castro Gutiérrez, asimismo contado con la presencia del señor Walter Adela Gómez Medrano identificado con DNI 45983934 como representante legal de CONTRATISTAS GENERALES ASOCIADOS GM S.A.C., empresa ejecutora del proyecto; se procedió a hacer la verificación del afirmado tendido realizado por el tramo de la Calle Bolognesi y en la cual se evidenció la presencia de material granular que supera los diámetros exigidos en las especificaciones técnicas, a lo cual el supervisor de obra mencionó tal como consta en el acta n.º 001-2021-CG/GRAN-OCI-MPH que: “(...) los trabajos no han sido culminados”

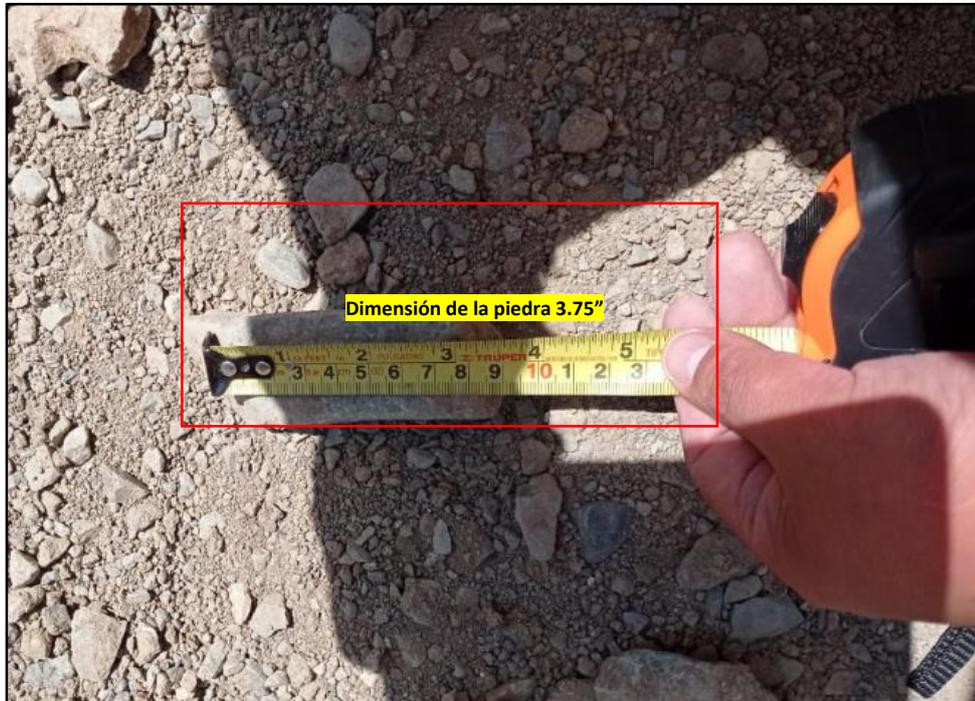
**IMAGEN N° 7**  
**MEDICION DE MATERIAL GRANULAR EN CALLE BOLOGNESI**

Del cuadro se evidencia que, según la norma aplicable con la Gradación A, el Tamiz con un tamaño de 50 mm (2") debería tener 100% de material pasante; no obstante, de la inspección física realizada se muestran agregados gruesos (piedras) que superan esa dimensión, demostrándose que existe materiales que tienen mayor tamaño al permitido.

En tal sentido, se evidencia que en el tramo observado de afirmado en la Calle Bolognesi se encuentra material granular que no cumple con las características técnicas
