INFORME DE HITO DE CONTROL
N° 019-2021-OCI/2911-SCC

CONTROL CONCURRENTE

**PROYECTO: “MEJORAMIENTO DEL SERVICIO
DEPORTIVO EN LA LOSA DEPORTIVA DEL A. H.
SANTO DOMINGO EN LA CIUDAD DE HUARMEY, DEL
DISTRITO DE HUARMEY, PROVINCIA DE HUARMEY,
DEPARTAMENTO DE ÁNCASH.”**

**HITO DE CONTROL N° 3 – AMPLIACIÓN DEL PLAZO
N° 1**

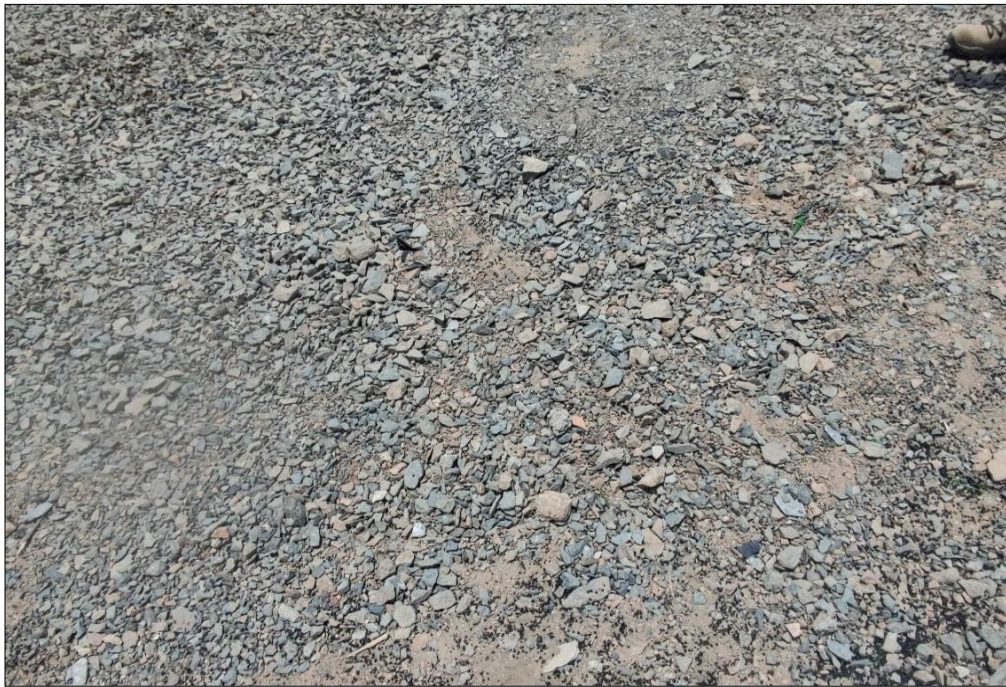
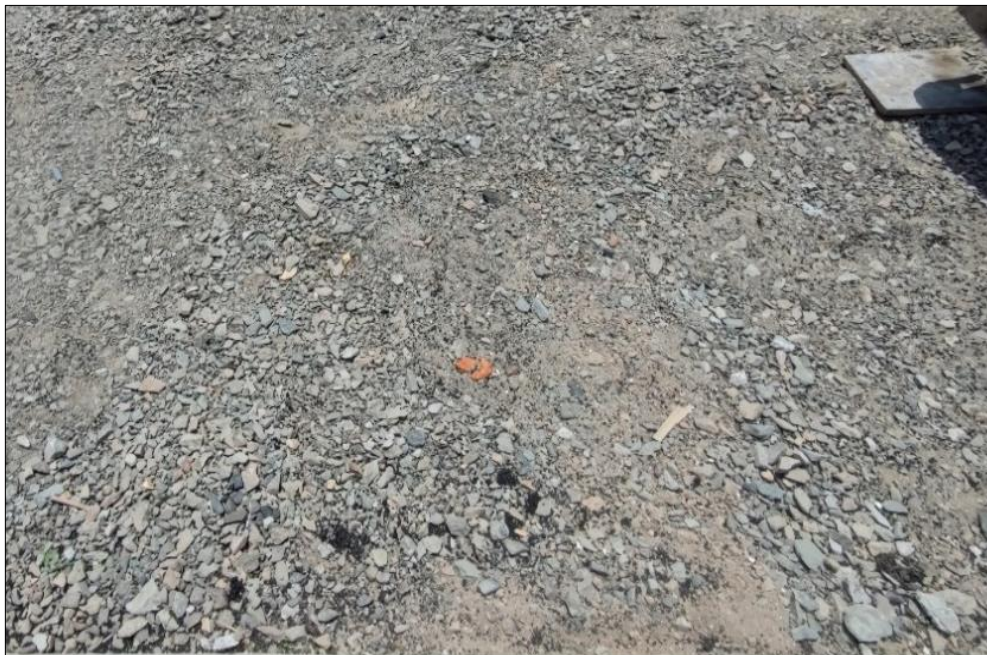
**IMÁGENES N° 1 Y 2
IRREGULARIDAD EN EL LAS DIMENSIONES DE LA GRAVA RELLENADA EN EL
BORDE DE LA LOSA**

Como se aprecia en las imágenes, la piedra colocada como grava sobrepasa el tamaño de una pulgada, llegando incluso a medir hasta 4 pulgadas (4"), incumpliendo las dimensiones de entre 1/2" y 3/4" establecidos en la partida 02.01.02.05 RELLENO CON MATERIAL DE PRESTAMO

Por lo tanto, en la ejecución de la partida RELLENO CON MATERIAL DE PRESTAMO E=2" SOBRE TERRENO NATURAL no se estaría cumpliendo lo especificado en el expediente técnico de la obra, lo cual afecta la calidad de la misma.

El incumplimiento de las características técnicas de los materiales de construcción y su reemplazo por otros de distinta dimensión, puede afectar la calidad de la obra.

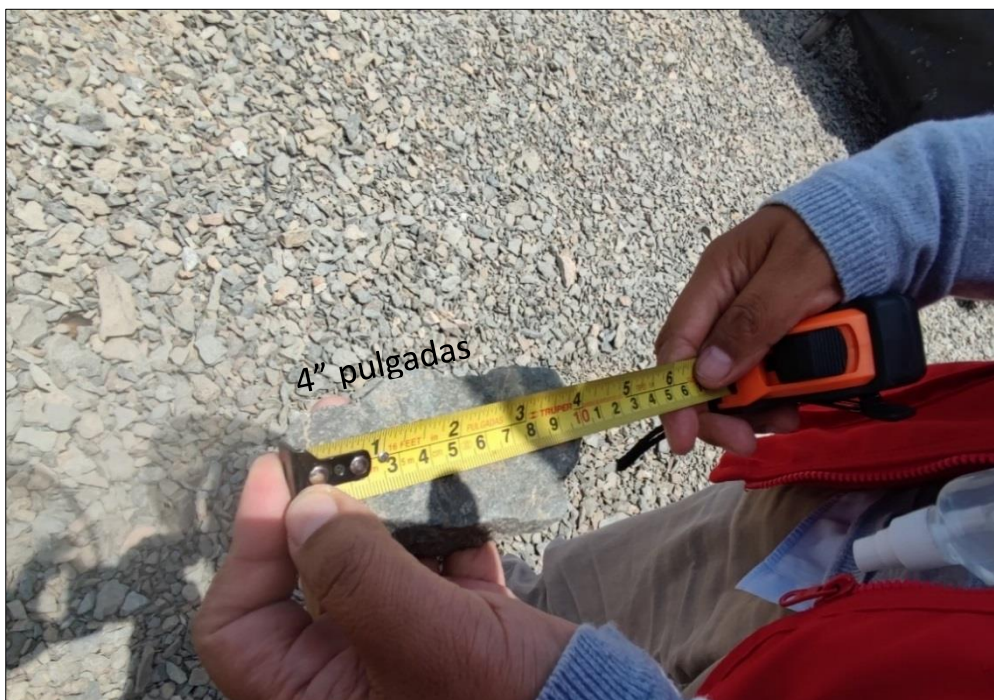
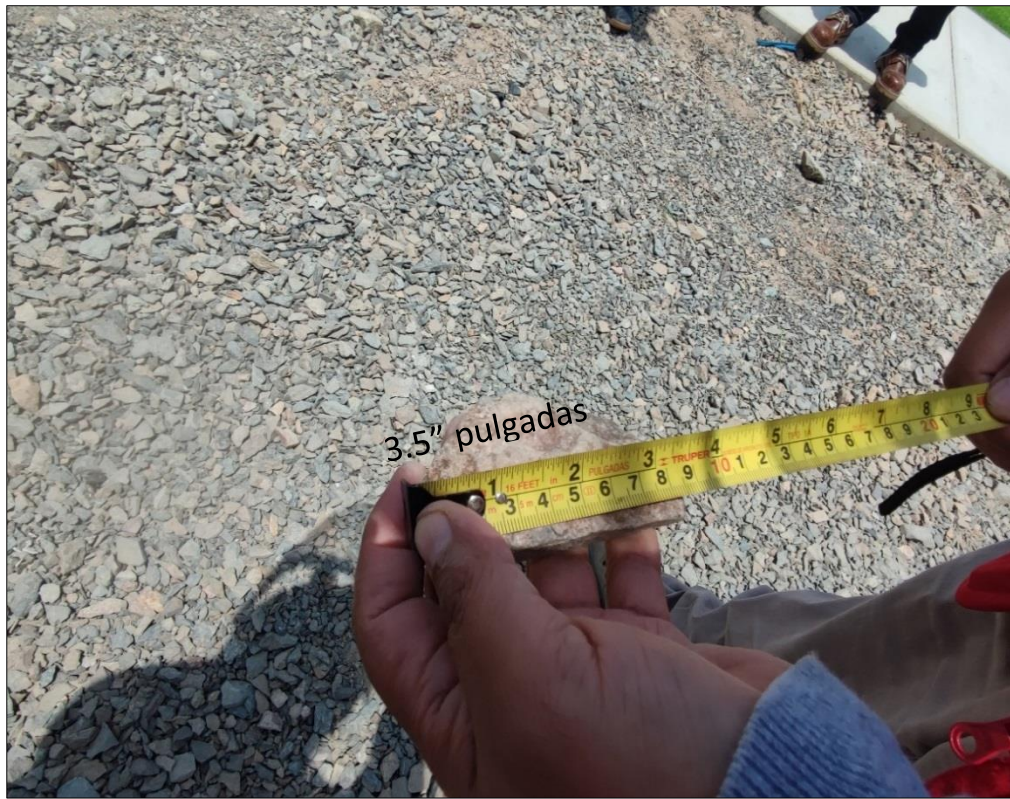
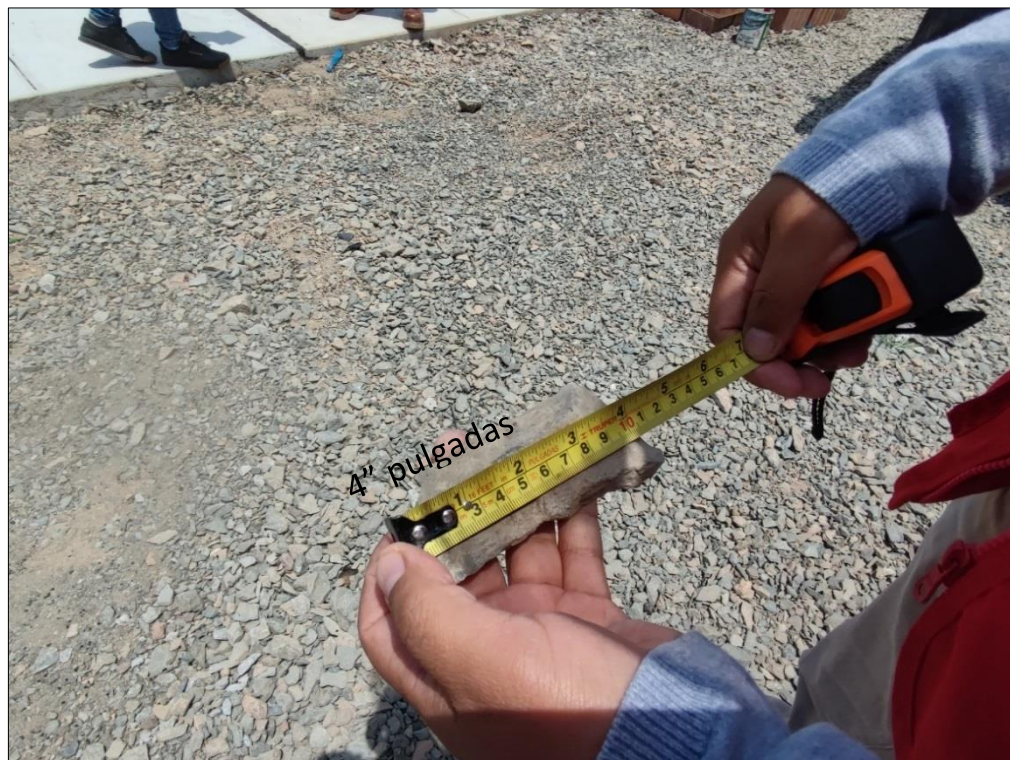
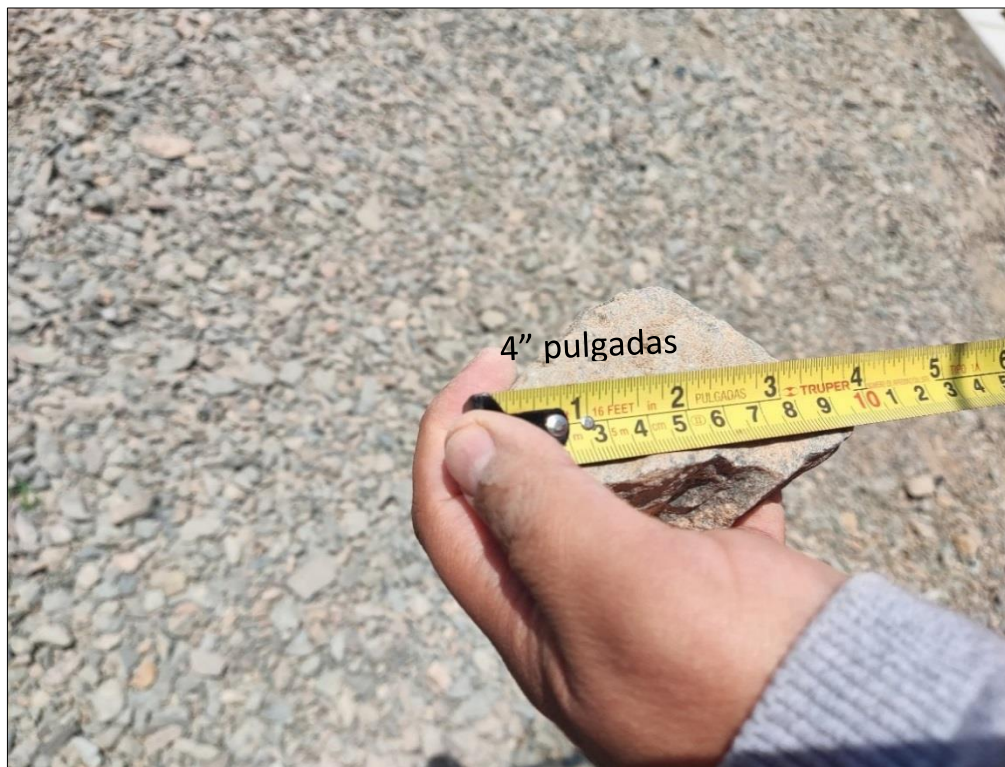
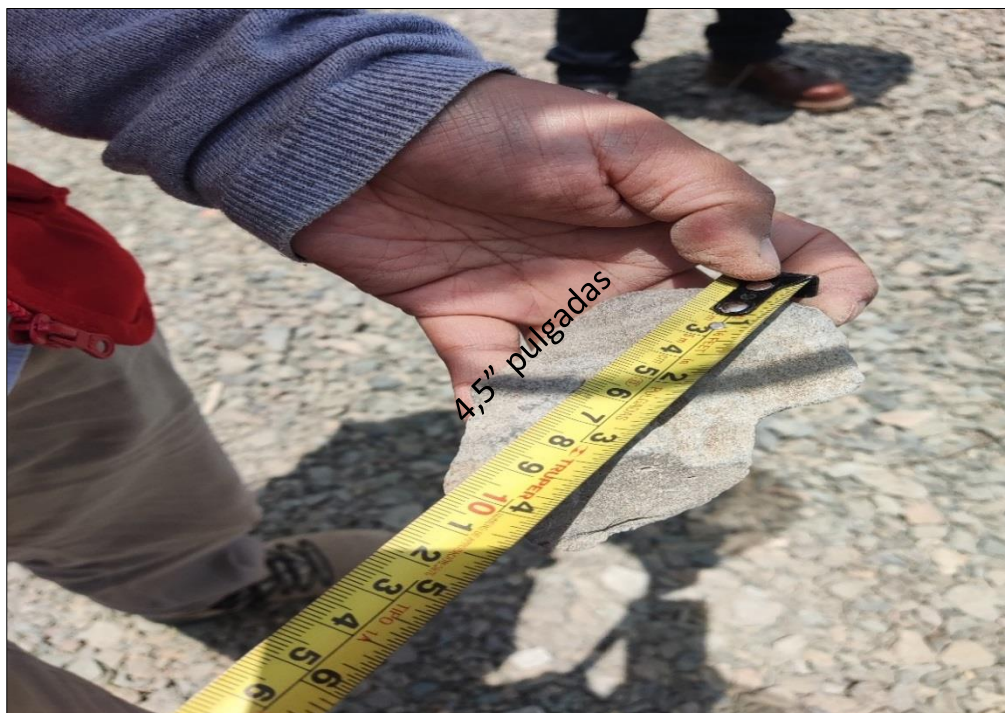
IMÁGENES N° 3, 4, 5, 6 Y 7
MEDICIÓN DE LA GRAVA RELLENADA EN EL BORDE DE LA LOSA

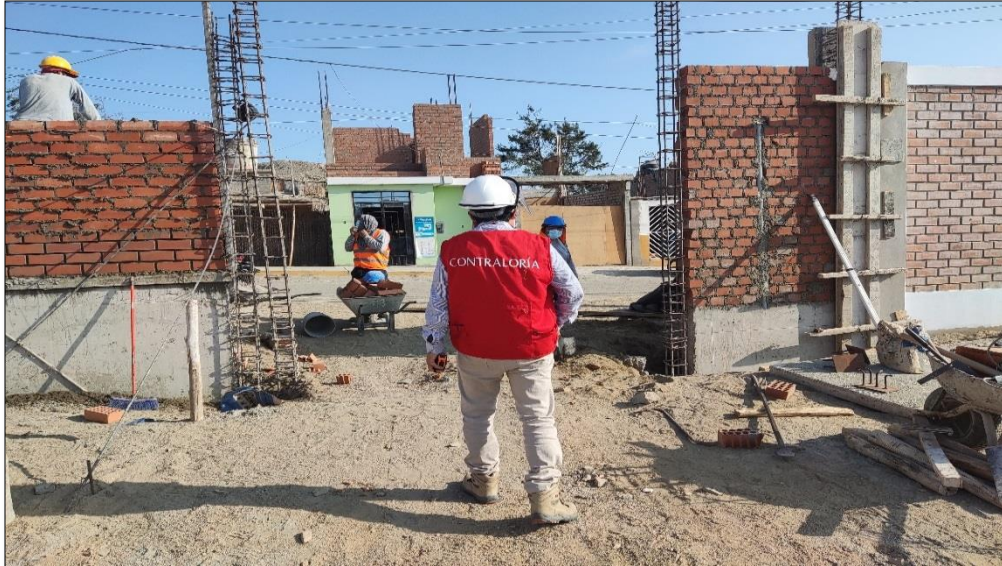
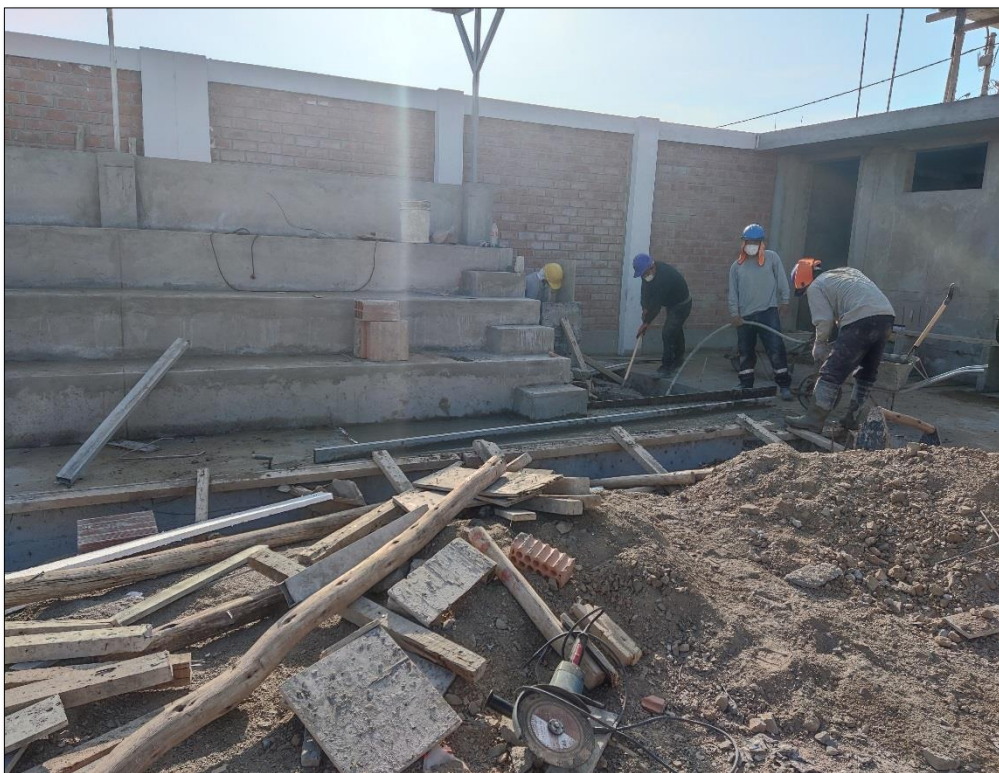
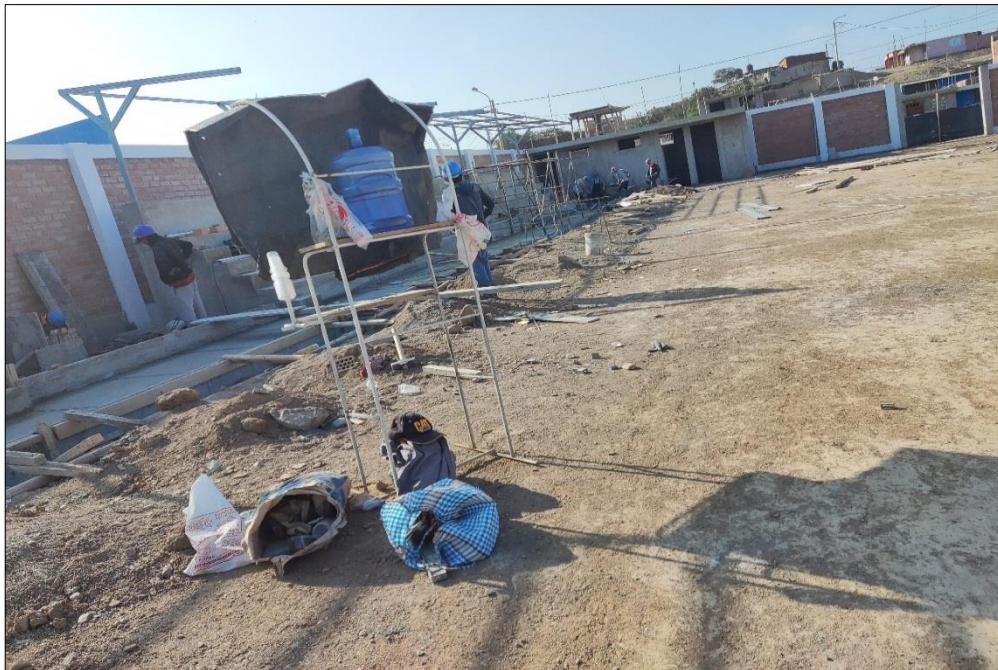
Sin embargo, mediante acta 078-2021-CG/GRAN-OCI-MPH-CC, de 24 de setiembre de 2021, la cual fue llevada a cabo en la zona de ejecución de la obra, la comisión de control pudo verificar que la contratista se encontraba realizando trabajos en la zona de ejecución de la obra. Dichas evidencias fueron recopiladas durante el plazo de ejecución del hito de control n.º 017-2021-OCI/2911-SCC, de 5 de octubre de 2021, tal y como se detalla a continuación:

*“8. Se encuentra que el asentado de ladrillo de pórtico se estaba asentando a la altura de 1,70 m. el día de hoy, se indicó al supervisor que no se debe superar la altura del sentado por día.
9 Se tomó evidencia fotográfica de los registros de control de temperatura”.*

**IMÁGENES N° 10, 11 Y 12
EJECUCIÓN DE TRABAJOS EL DÍA 24 DE SETIEMBRE, DURANTE LA SUSPENSIÓN
DEL PLAZO DE EJECUCIÓN N° 1**

Por lo tanto, aun cuando el plazo de ejecución fue suspendido con acta de suspensión del plazo de ejecución n.° 17, de 22 de setiembre de 2021, aprobándose mediante acta de reinicio de obra, su reinicio a partir del 1 de octubre de 2021. La comisión de control deja constancia en este informe que la contratista “Consorcio Ingeniería” realizó trabajos de ejecución de obra los días 23 y 24 de setiembre de 2021.
