INFORME DE HITO DE CONTROL
N° 012-2021-OCI/2970-SCC

**“RECEPCIÓN DE OBRA Y LIQUIDACIÓN DEL CONTRATO
DE LA OBRA: INSTALACIÓN DEL SERVICIO DE AGUA
POTABLE Y SANEAMIENTO EN EL CENTRO POBLADO
PAJANA SAN AGUSTIN, DISTRITO DE YUNGUYO,
PROVINCIA DE YUNGUYO - PUNO”**

**HITO DE CONTROL N° 3 – PRONUNCIAMIENTO DE LA
ENTIDAD RESPECTO A LA LIQUIDACIÓN DEL CONTRATO
DE OBRA**

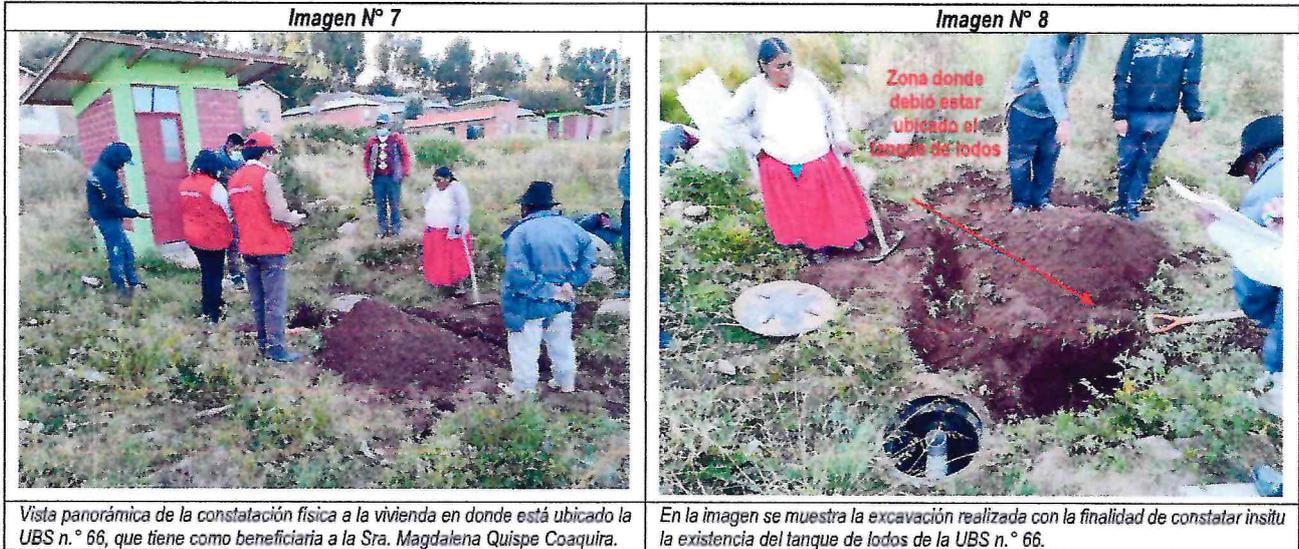
Una vez realizado la visita de constatación a la vivienda y UBS n.° 66 se advierte que efectivamente no se ha instalado este tanque de lodos, para lo cual se ha procedido a realizar las excavaciones respectivas para su verificación, tal como se evidencia en las siguientes imágenes.

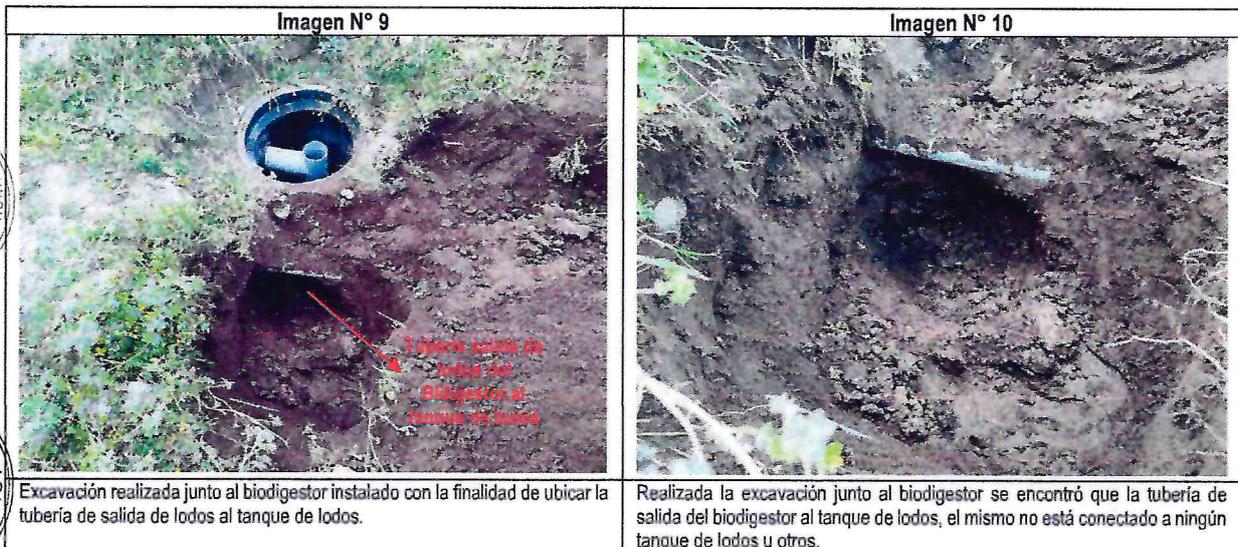
Para descartar por completo la falta de instalación del tanque de lodos se ha procedido a la excavación de la zona del Biodigestor es decir la zona de la tubería de salida de lodos, el mismo se ubicó que no estaba conectado a ningún tanque de lodos, tal como se advierte en las siguientes imágenes.
