INFORME DE ORIENTACIÓN DE OFICIO
N° 015-2021-OCI/3472-SOO

**EMPRESA PRESTADORA DE SERVICIOS DE
SANEAMIENTO DE AGUA POTABLE Y ALCANTARILLADO
DE LAMBAYEQUE SOCIEDAD ANÓNIMA-EPSEL S.A**

**“VERTIMIENTOS DE AGUAS RESIDUALES EN EL DREN
3100 - PIMENTEL”**

**PERÍODO DE EVALUACIÓN:
DEL 25 DE OCTUBRE DE 2021 AL 28 DE OCTUBRE DE 2021**

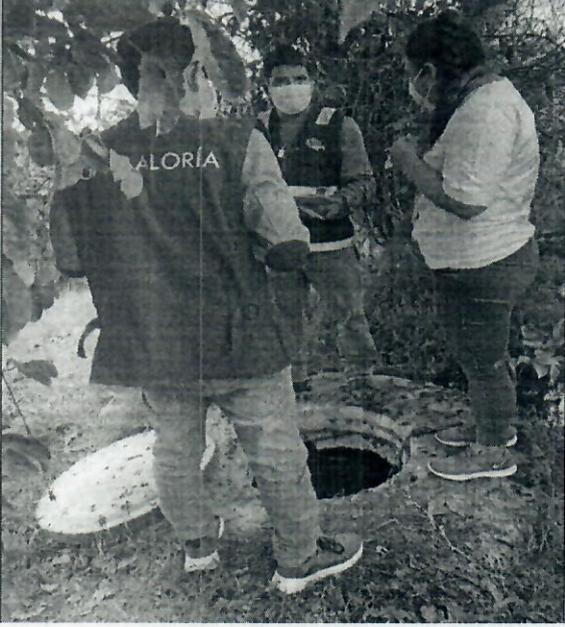
Imagen n.º 1	Imagen n.º 2

<p>Buzón identificado en la coordenada E618594 - N9245217.</p>	<p>Laguna en el interior de un predio de terceros conectada hacia el buzón en la coordenada E618594 - N9245217.</p>
Imagen n.º 3	Imagen n.º 4

1. Hacer de conocimiento al Titular de la Entidad el presente Informe de Orientación de Oficio, el cual contiene la situación adversa identificada como resultado del citado servicio al "Vertimiento de efluentes al Dren 3 100", con la finalidad que se adopten las acciones preventivas y correctivas que correspondan, en el marco de sus competencias y obligaciones en la gestión institucional, con el objeto de garantizar el manejo de los recursos de la entidad.
2. Hacer de conocimiento al Titular de la Entidad que debe comunicar al Órgano de Control Institucional, a través del plan de acción, las acciones preventivas o correctivas que implemente respecto a la situación adversa contenida en el presente Informe de Orientación de Oficio.

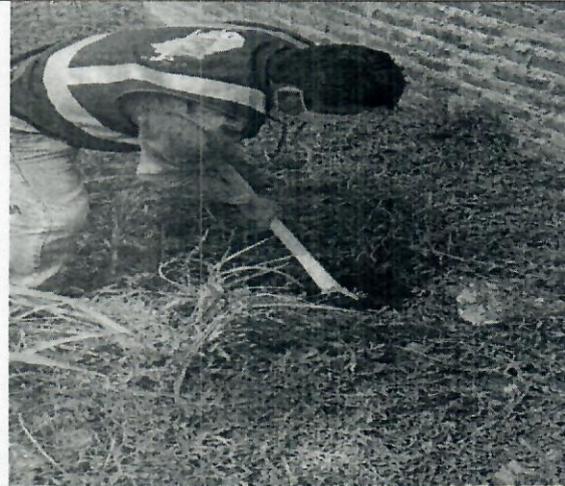
<p>Canal rectangular donde discurre el agua acumulada en la laguna</p>	<p>Agua acumulada en la laguna desemboca en el Dren 3100.</p>

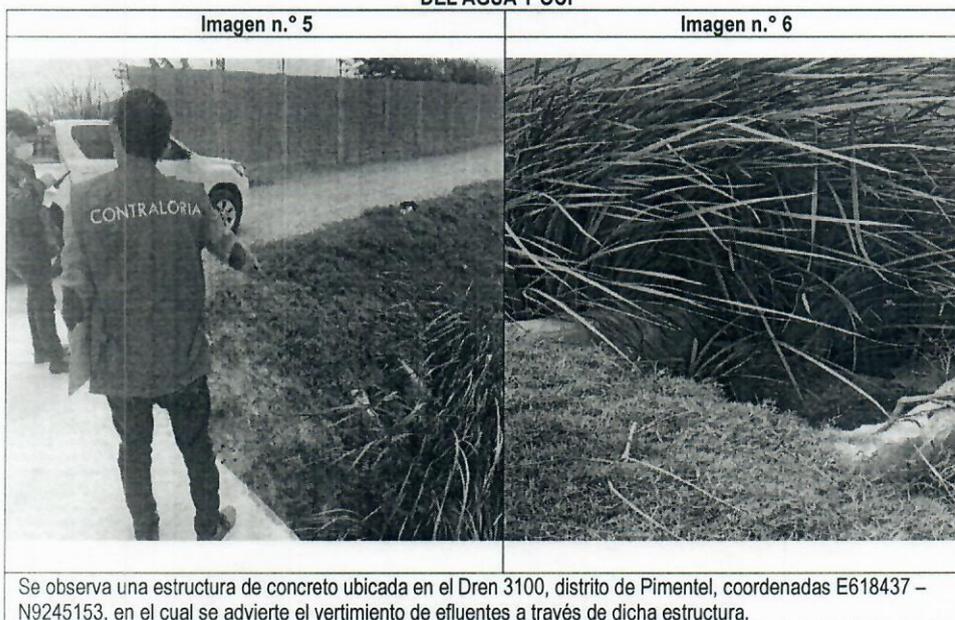
PANEL FOTOGRÁFICO DE LA VERIFICACIÓN EN EL DREN 3100 – REPRESENTANTE DE LA AUTORIDAD LOCAL DEL AGUA Y OCI

Asimismo, en la visita efectuada el 6 de octubre de 2021, con el representante de la Autoridad Local del Agua Chancay Lambayeque, respecto a la coordenada E618430 - N9245154¹, se visualizó una estructura de material de concreto ubicada al interior del Dren 3 100 – distrito de Pimentel, apreciándose que de dicha infraestructura se venía realizando vertimientos de efluentes, situación que fue revelada en el Acta de Inspección Ocular 2021-ANA-AAA.JZ-ALA.CHL-AT de 6 de octubre de 2021, por parte de la Autoridad del Agua, conforme se aprecia en las imágenes siguientes:

Los hechos expuestos, podría generar la afectación a los fondos públicos de la Entidad, ante una eventual apertura de procedimiento administrativo sancionador por parte de la Autoridad Local del Agua, al haberse constatado vertimientos en las coordenadas E618437 - N9245152 hacia el Dren 31 000.

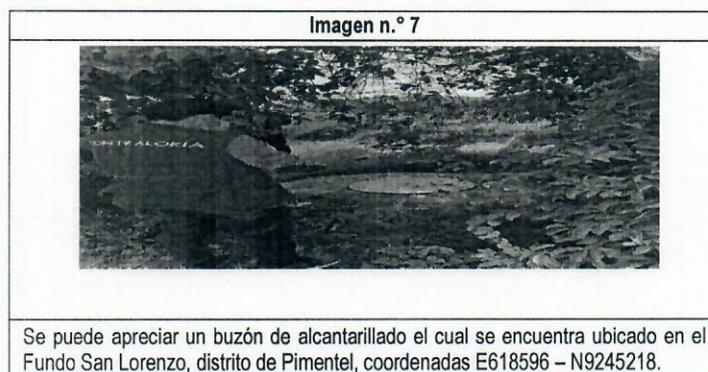
Por otro lado, respecto a la coordenada E618589 - N9245212², se visualizó un buzón ubicado en el fundo San Lorenzo, perteneciente al Distrito de Pimentel, el mismo que fue identificado por el representante de EPSEL S.A. a través del Acta de Visita de 5 de octubre de 2021, en el cual se señaló la procedencia del vertimiento de efluentes a través del sistema de alcantarillado perteneciente a EPSEL S.A, el mismo que proviene de las viviendas aledañas de dicha zona.
