**INFORME DEL CONTROL CONCURRENTE
N.º 020-2021-OCI/3859-SCC**

**CONTROL CONCURRENTE
MUNICIPALIDAD PROVINCIAL DE LAURICOCHA –
HUÁNUCO**

**“EJECUCIÓN DEL SERVICIO DE MANTENIMIENTO
PERIÓDICO Y RUTINARIO DEL CAMINO VECINAL 24.34 KM
EN LOS DISTRITOS DE BAÑOS, RONDOS, SAN FRANCISCO
DE ASÍS Y JESÚS- PROVINCIA DE LAURICOCHA-
HUÁNUCO, TRAMO 02 PRIORIZADO EN EL DECRETO DE
URGENCIA N° 070-2020, DERIVADO DEL RES- PROC-2—
2020-MPL/CS-2.”**

**PERÍODO DE EVALUACIÓN DEL HITO DE CONTROL:
DEL 16 DE OCTUBRE DE 2020 AL 26 DE OCTUBRE DE 2021**

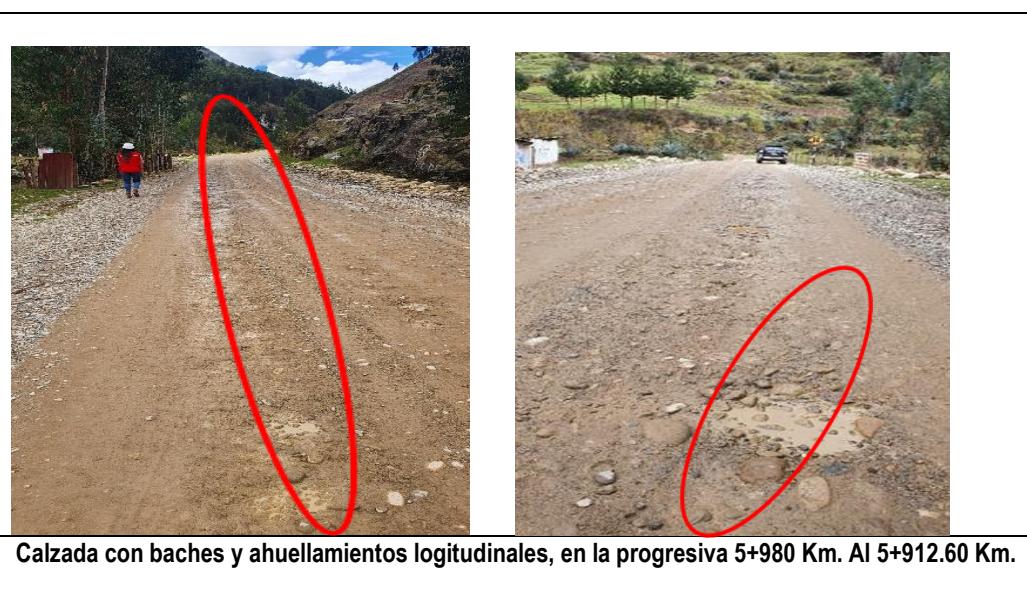
Vistas Fotográficas n.º 1

- a) Progresiva 5+980 Km. al 5+912.60 Km.: La calzada en dicha progresiva se encuentra en mal estado, con baches de manera permanente en toda su longitud (L= 67.40 m.).

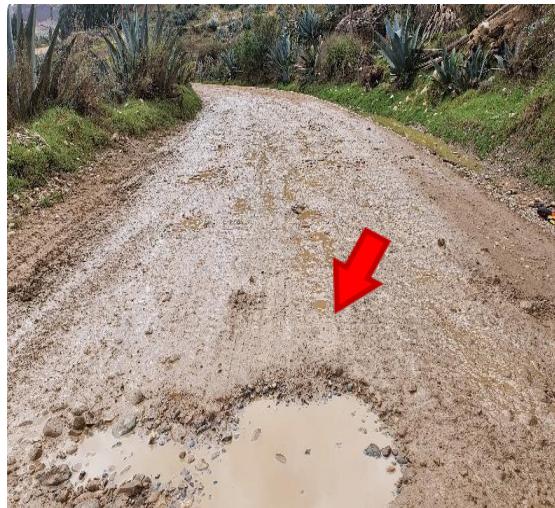
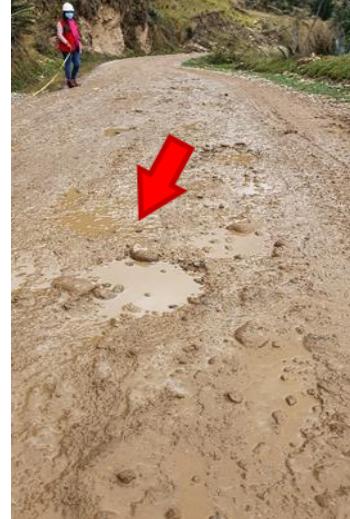
Vistas Fotográficas n.º 2

- b) Progresiva 5+507 Km. al 5+600 Km.: La calzada en dicha progresiva se encuentra en mal estado, con baches de manera permanente en toda su longitud ($L= 93.00$ m).

Baches de manera permanente desde la progresiva 5+507 Km. al 5+600 Km

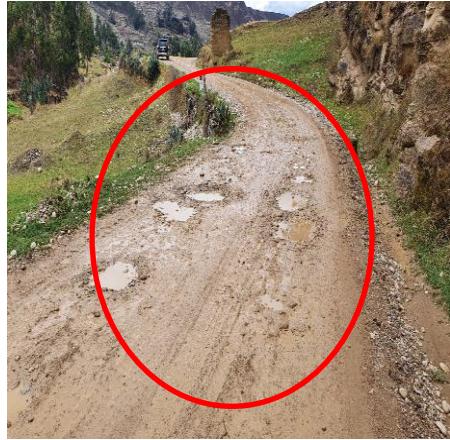
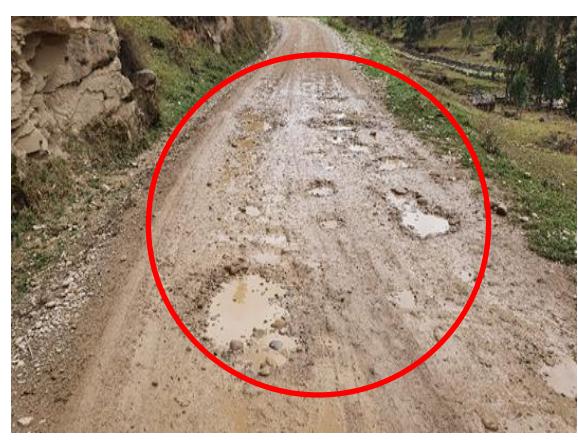
Vistas Fotográficas n.º 3

- c) Progresiva 5+005 Km. al 5+025 Km.: La calzada en dicha progresiva se encuentra en mal estado, con baches de manera permanente en toda su longitud ($L= 20.00$ m).

Baches de manera permanente desde la progresiva 5+005 Km. al 5+025 Km

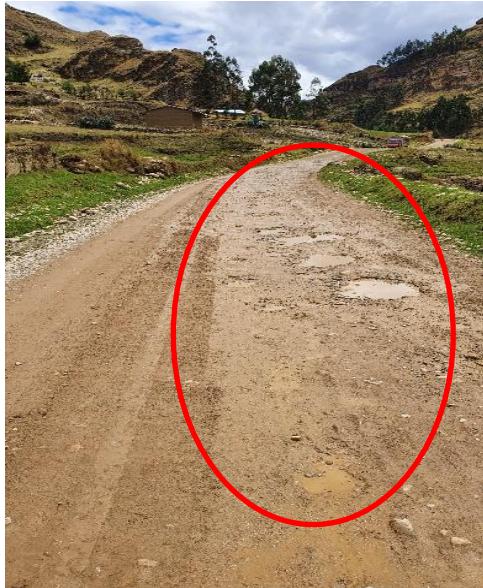
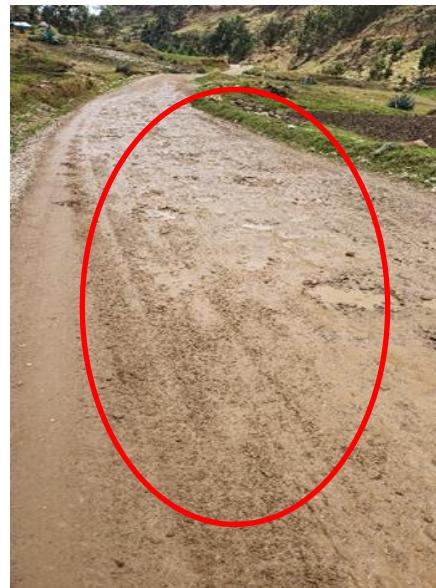
Vistas Fotográficas n.º 4

La calzada en dicha progresiva se encuentra en mal estado, con baches de manera permanente en toda su longitud ($L= 99.20$ m).

BCalzada con Baches a lo largo del tramo 4+000 Km al 5+000 Km.

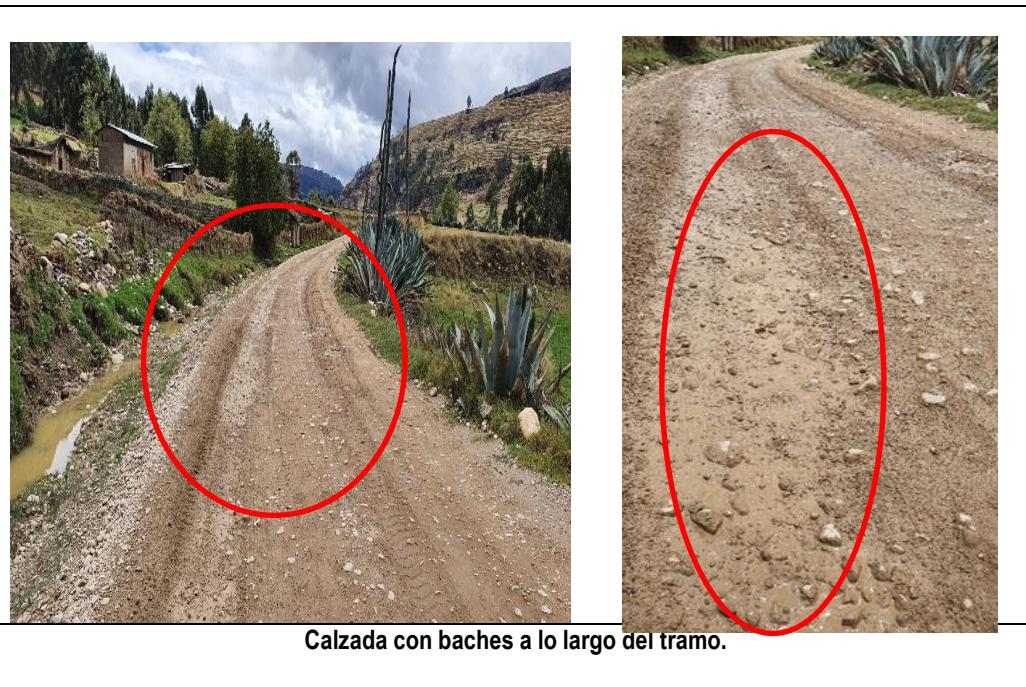
Vistas Fotográficas n.º 5

La calzada en dicha progresiva se encuentra en mal estado, con zanjas paralelas a la vía (ahuellamientos profundos) en toda su longitud ($L= 68.00$ m).

Sección de ahuellamiento: Ancho=1.5 m. x Altura=0.20 en promedio

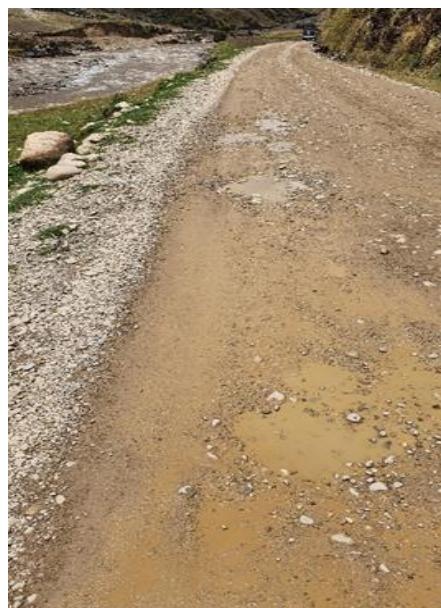
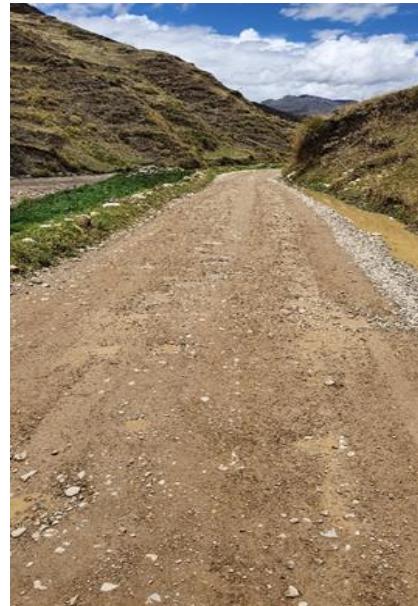
Vistas Fotográficas n.º 6

La calzada en dicha progresiva se encuentra en mal estado, con baches de manera permanente en toda su longitud ($L = 120.00$ m).

Calzada con baches a lo largo del tramo.

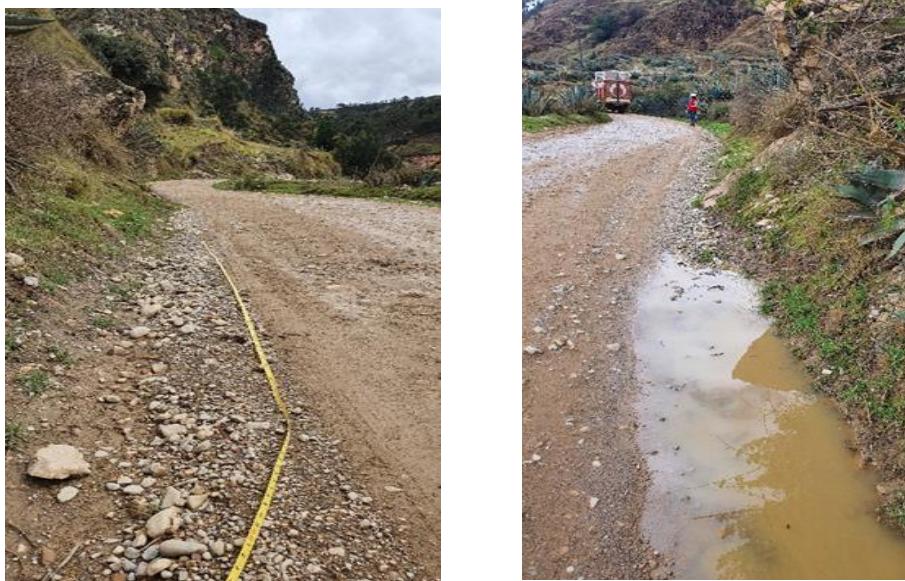
b) Vistas Fotográficas n.º 7

- a) Progresiva 5+620 Km.: Cunetas colmatadas, las cuales no permiten drenar las aguas superficiales captadas de la calzada y taludes.

Cuneta colmatada en una longitud de 15.00 mt. Perdida de la sección transversal (Ancho actual=0.16 mt x profundidad actual=0.05 mt)

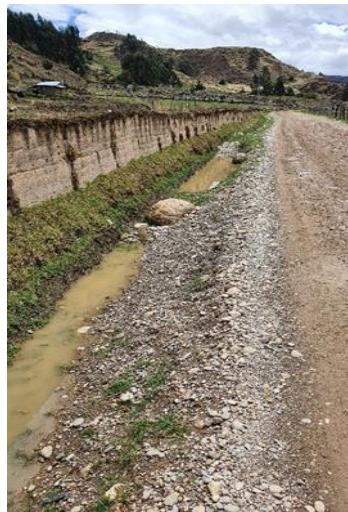
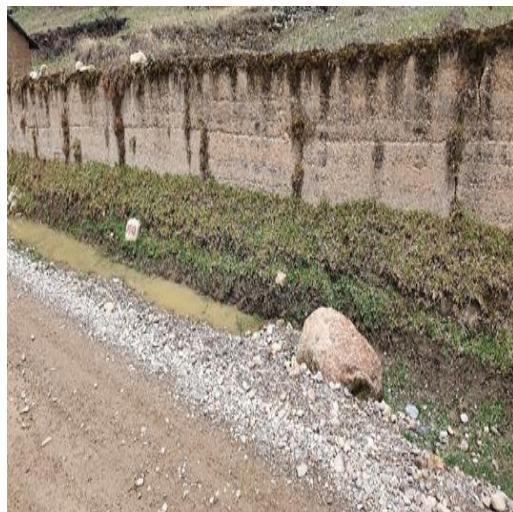
Vistas Fotográficas n.º 8

Cunetas colmatadas, las cuales no permiten drenar las aguas superficiales captadas de la calzada y taludes.

Cuneta colmatada en una longitud de 12.00 mt., perdida de la sección transversal.

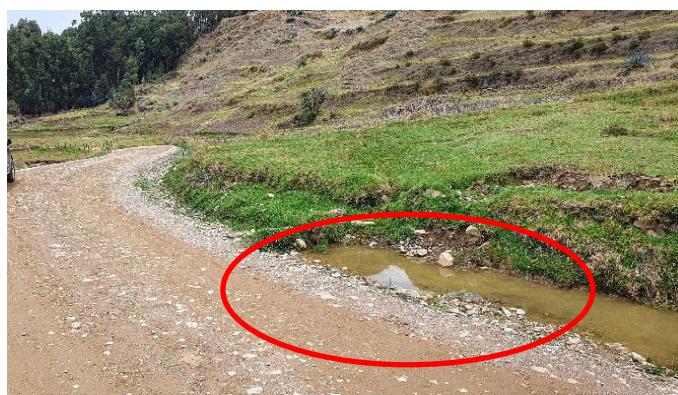
Vistas Fotográficas n.º 9

Cunetas colmatadas y obstruidas, las cuales no permiten drenar las aguas superficiales captadas de la calzada y taludes.

Cunetas obstruida en una longitud de 10.00mt

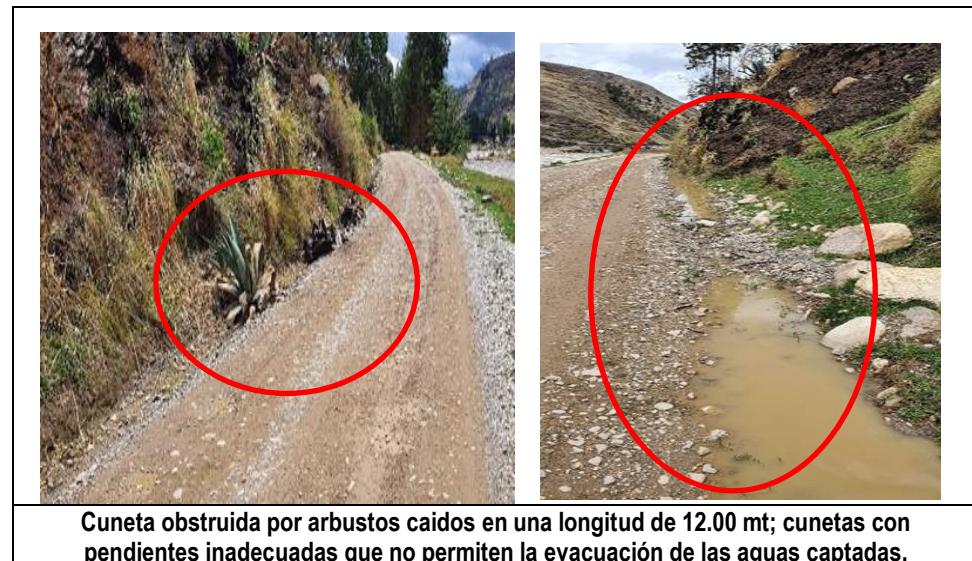
Vistas Fotográficas n.º 10

Cunetas colmatadas y obstruidas, las cuales no permiten drenar las aguas superficiales captadas de la calzada y taludes.

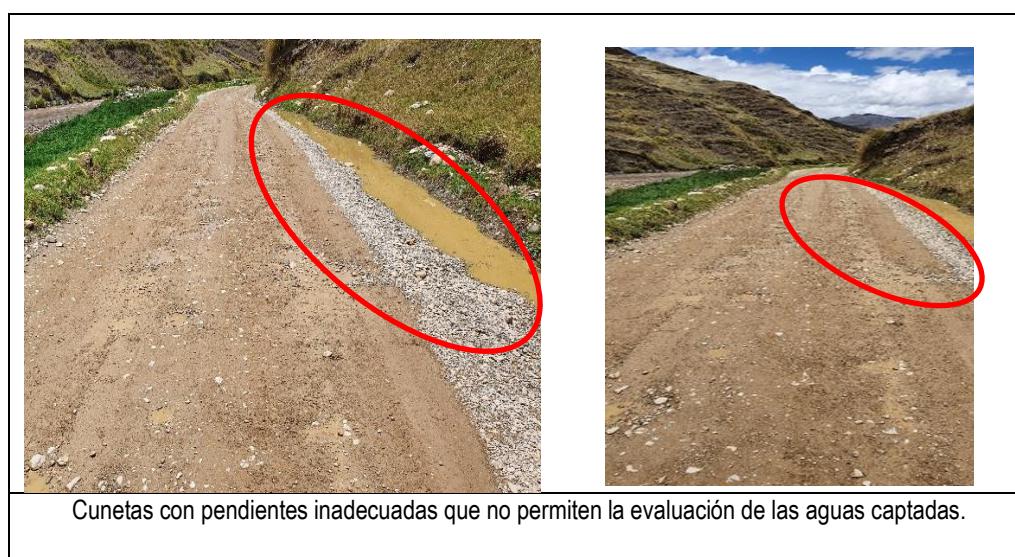
Vistas Fotográficas n.º 11

Cunetas colmatadas y con pendientes inadecuadas las que no permiten drenar las aguas superficiales captadas de la calzada y taludes.

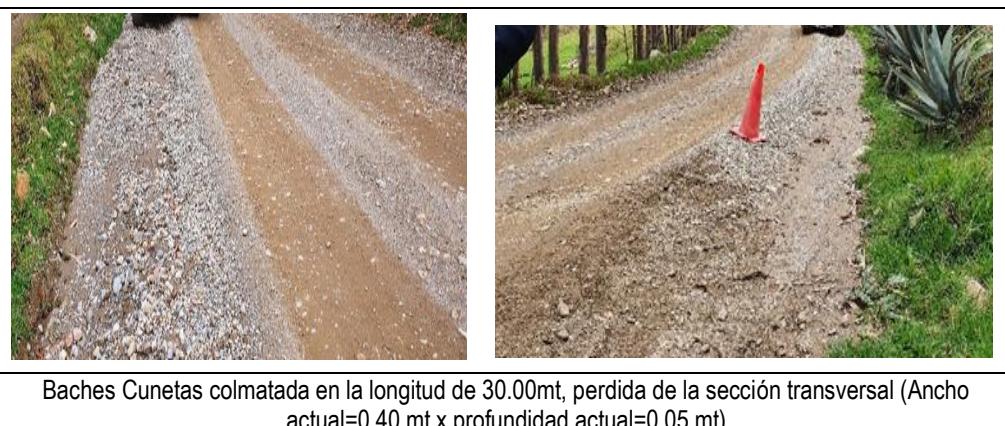
Vistas Fotográficas n.º 12

- g) Tramo entre las progresivas 0+000 Km. al 1+000 Km.
 Cunetas colmatadas las cuales no permiten drenar las aguas superficiales captadas de la calzada y taludes.

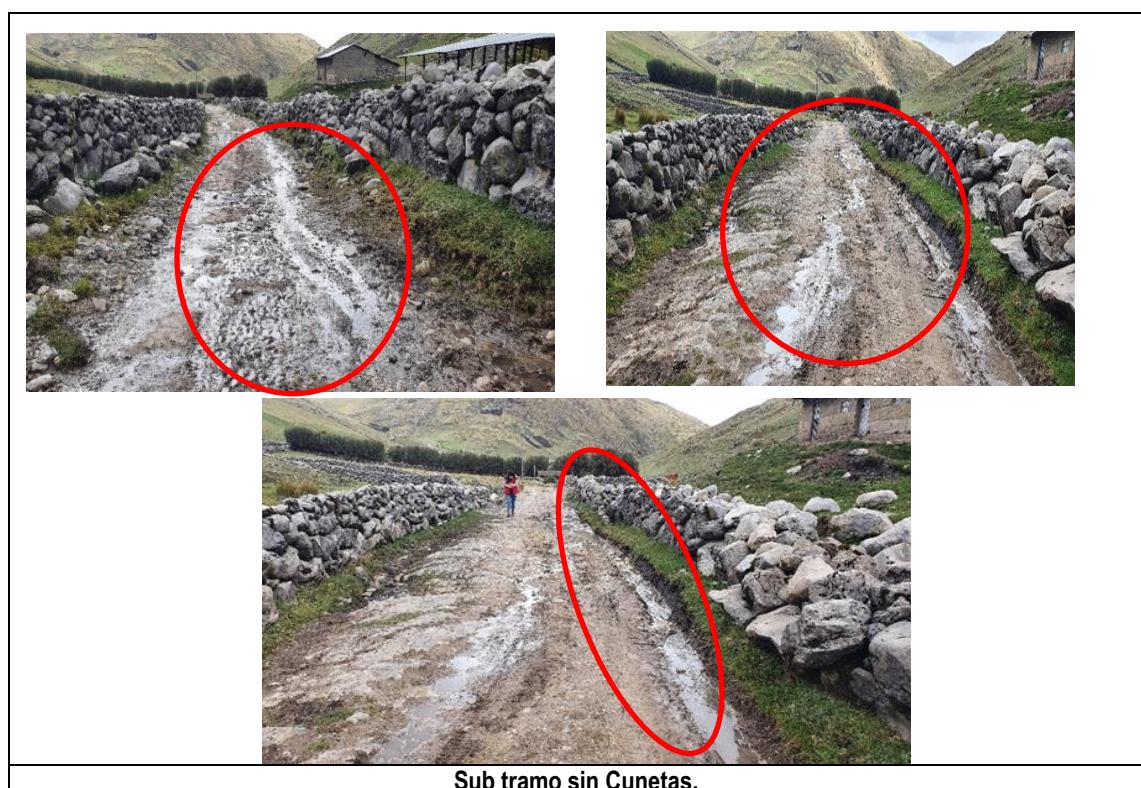
Vistas Fotográficas n.º 13

- h) Progresiva 5+180 Km. al 5+260 Km.: La vía no cuenta con cunetas, consecuencia de ello las aguas superficiales discurren por la calzada. (L=80.00 mt).

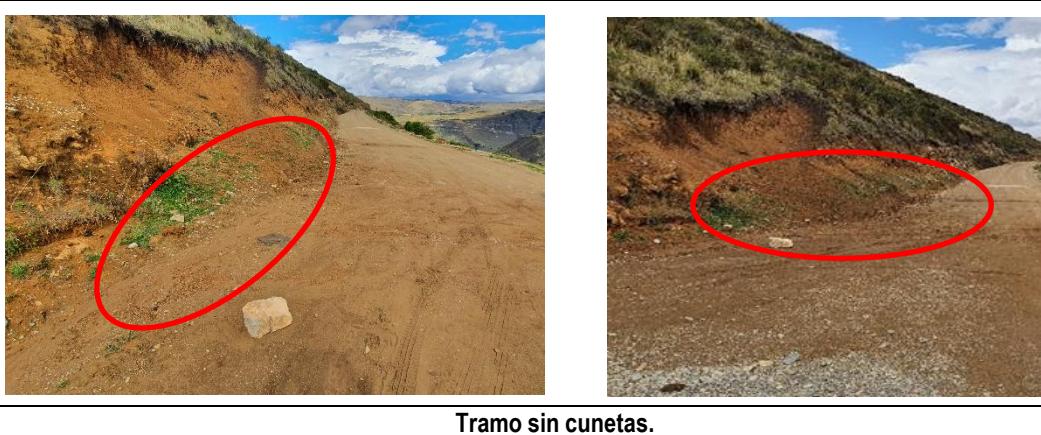
Vistas Fotográficas n.º 14

- i) Progresiva 0+000 Km. al 0+020 Km.: La vía no cuenta con cunetas, consecuencia de ello las aguas superficiales discurren por la calzada. (L=20.00 mt)

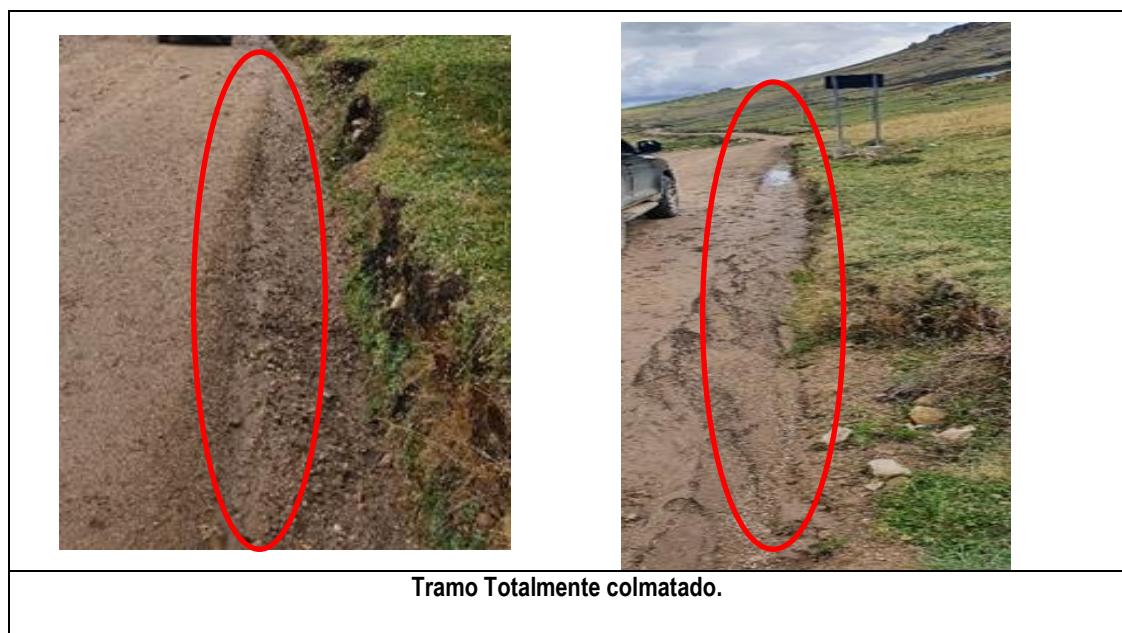
Vistas Fotográficas n.º 15

- j) Progresiva 5+630 Km. al 5+670 Km.: La vía no cuenta con cunetas, consecuencia de ello las aguas superficiales discurren por la calzada. (L=40.00 mt).

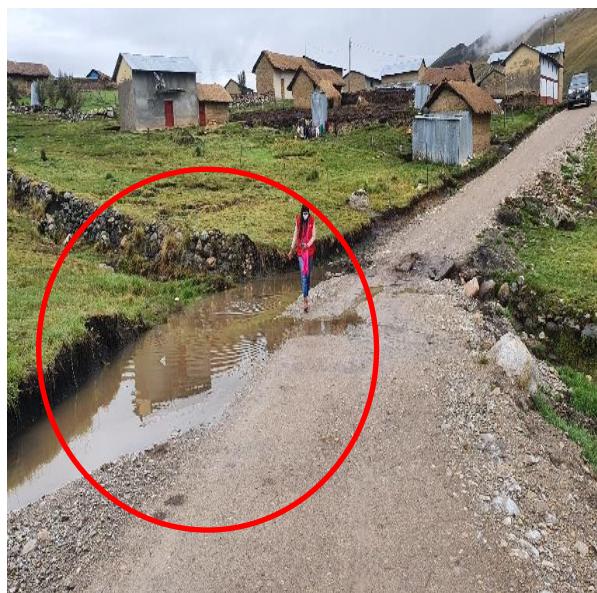
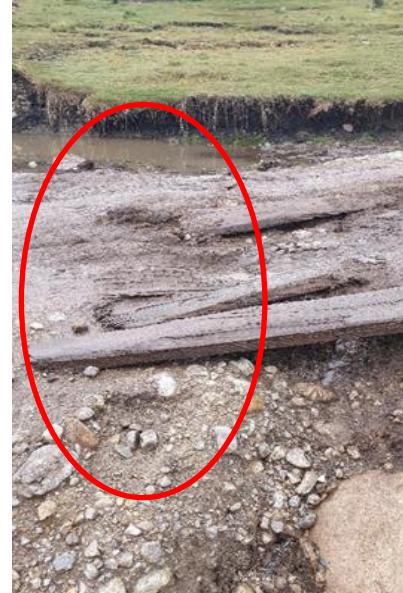
Vistas Fotográficas n.º 17

Sin embargo, de la inspección física realizada el 20 de octubre de 2021, se advirtió que en la progresiva 5+600 Km. aproximadamente (Coordenada UTM 308593; 8871988) existe un curso de agua, el cual descarga a través de una alcantarilla de madera, el cual se encuentra totalmente colmatada (altura de canal 0.60 mt., altura de sedimento = 0.55 mt.), superando ampliamente las tolerancias permitidas, contraviniendo lo establecido en los términos contractuales; consecuentemente, se produce un aniego en la vía, perjudicando la calidad del material incorporado en la calzada, según se detalla en las muestras fotográficas:

Tajea totalmente colmatada, provocando
