**INFORME DE HITO DE CONTROL**  
**N° 001-2021-OCI/3861-SCC**

**"EJECUCIÓN DE LA OBRA: MEJORAMIENTO DE LOS  
SERVICIOS DE GESTIÓN DE RECURSOS FORESTALES EN  
LAS MICROCUENCAS DEL DISTRITO DE  
CHALLHUAHUACHO, PROVINCIA COTABAMBAS, REGIÓN  
APURIMAC"**

**HITO DE CONTROL N° 1 - ALMACENAMIENTO Y  
PLANILLAS**

**CHALLHUAHUACHO, 27 DE ENERO DE 2021**

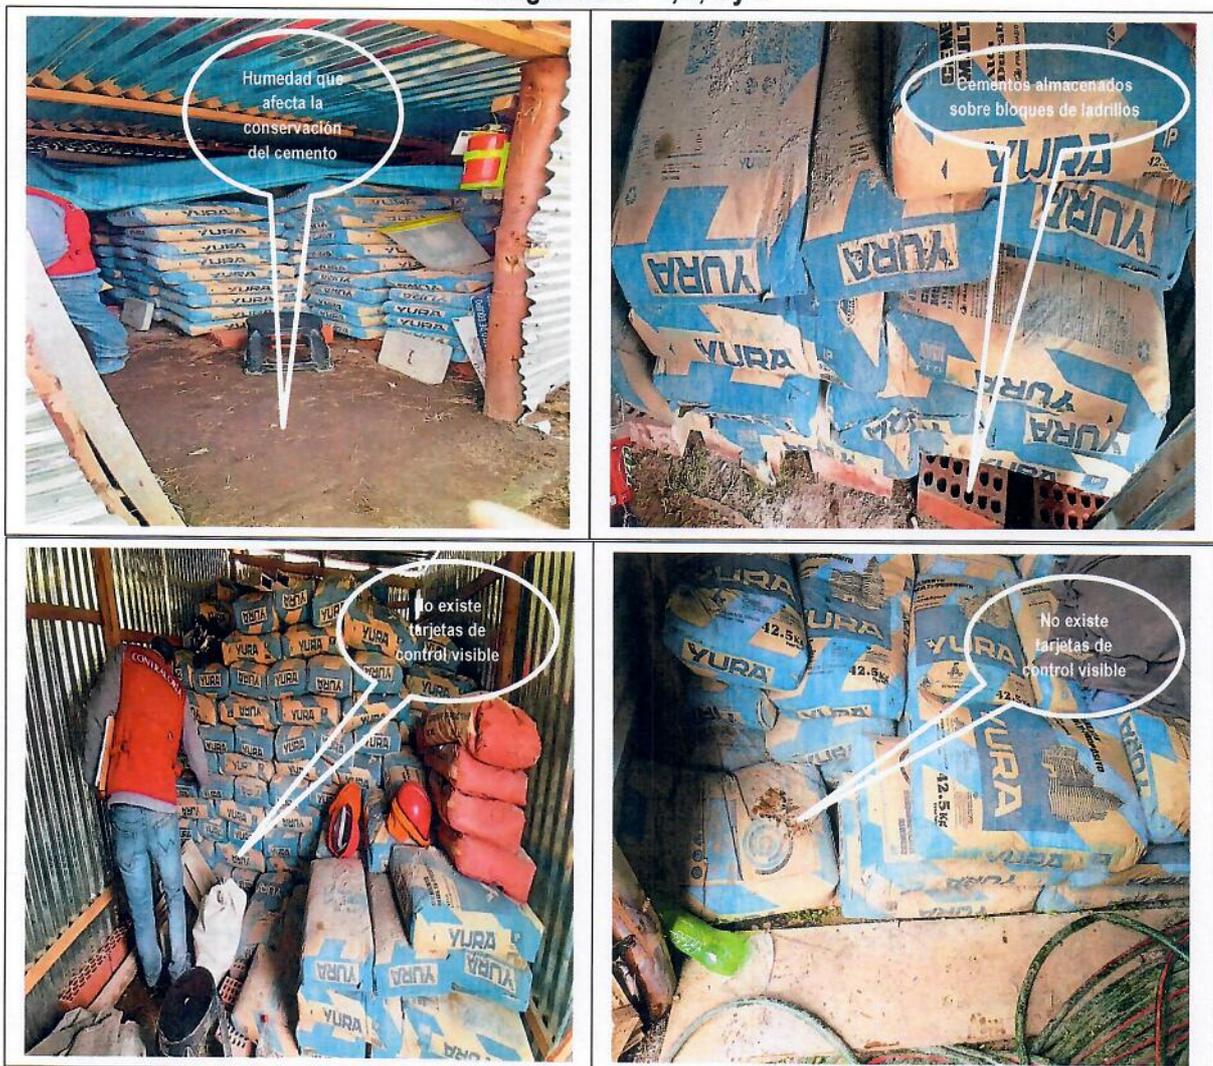
Fotografías n.ºs 1, 2, 3 y 4

Al respecto, conforme se tiene del cuadro precedente, durante la visita efectuada por la comisión de control, se constató un total de 2707 bolsas de cemento tipo IP, marca yura de 42.5 kg, los mismos que de conformidad a las actas señaladas en los ítems n.ºs 1 al 7 del cuadro n.º 5, se encuentran en proceso de endurecimiento, entre otros aspectos, debido a que se encuentran apilados sobre ladrillos, bloquer, calaminas e internados en ambientes con presencia de humedad; aspectos con los cuales se revela que los responsables de la obra no gestionaron las medidas mínimas para la protección y conservación de las propiedades de los materiales en obra, lo que podría ocasionar que dichos cementos terminen de endurecer y sean inutilizables, generando perjuicio económico a la entidad.

Asimismo, se determinó que los materiales internados en los 7 almacenes encontrados, no cuentan con la tarjeta de control visible u otro instrumento que permita efectuar el control físico de los cementos y demás materiales de obra; situación que muestra, que los responsables de la ejecución física y financiera de la obra, tampoco gestionaron y dispusieron el control sobre el ingreso y distribución de los materiales de obra, lo que podría ocasionar la pérdida de los mismos, debido a la inexistencia de instrumentos o mecanismos de control sobre el stock de los materiales en obra.

En tal sentido, el inadecuado almacenamiento de los cementos y la falta de control de stock de materiales, evidencia que los responsables de la obra, no cautelaron la protección, conservación y control de stock de los materiales de obra; respecto de los cuales, se muestra como evidencia las fotografías siguientes:

- El cemento debe mantenerse seco*
- Evitar el contacto con la humedad del ambiente, por lo tanto, al almacenar las bolsas de cementos deben colocarse lo más juntas posible, evitando dejar vacíos entre ellas, luego cubrirlas con plásticos.*
- Debe colocarse sobre una tarima de madera para evitar el contacto de las bolsas con la humedad del suelo.*
- En zonas lluviosas, debe almacenarse en lugares cerrados, siguiendo las recomendaciones antes mencionadas".*

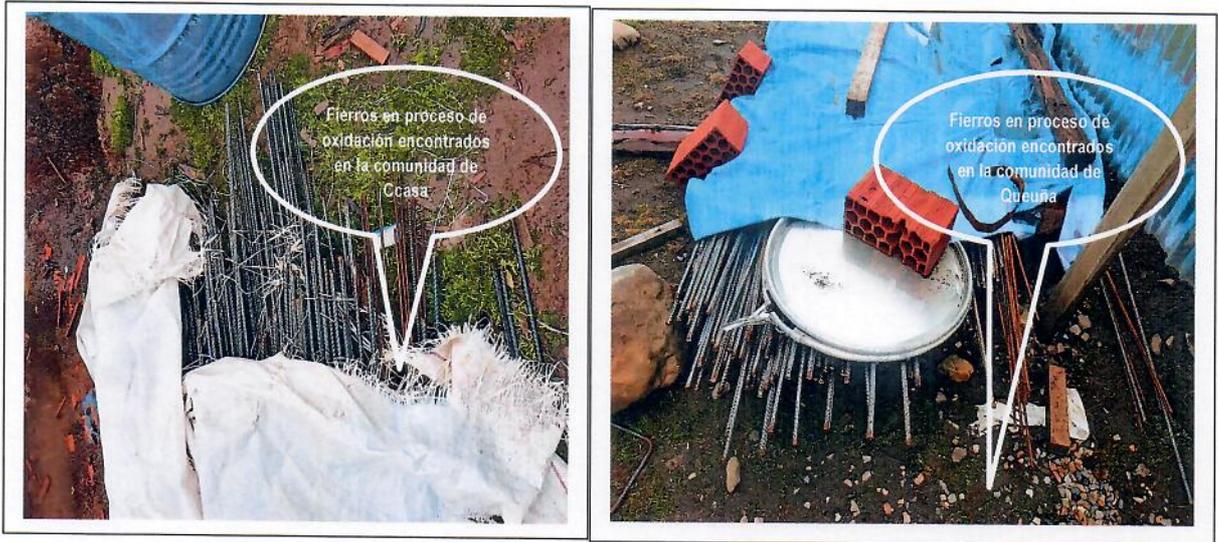
**Fotografías n.ºs 5 y 6**

De la visita efectuada por la comisión de control, a las comunidades citadas en el cuadro precedente, se evidenció varillas de acero corrugado de 3/8 y 1/2, los mismos que están expuestos a la intemperie, inadecuadamente cubiertos con plásticos, calaminas y otros; los cuales están en proceso de oxidación, conforme se muestra en las vistas fotografías siguientes:

De las imágenes precedentes podemos observar que las varillas de acero corrugado están sobre el suelo cubiertas con bolsas de plásticos, yutes y tapas apilados directamente sobre el piso y pastos, los cuales no brindan las medidas de protección y conservación contra las lluvias y otros agentes, motivo por el cual algunas varillas se encuentran en proceso de oxidación, ocasionando la pérdida de las propiedades de dicho material, lo que podría afectar la calidad de los mismos y consecuentemente la calidad de la obra.

*"Al momento de almacenar el acero debes evitar que tenga contacto con el suelo.*

*Se le debe proteger de la lluvia y de la humedad para evitar que se oxide, cubriéndolo con bolsas de plástico".*

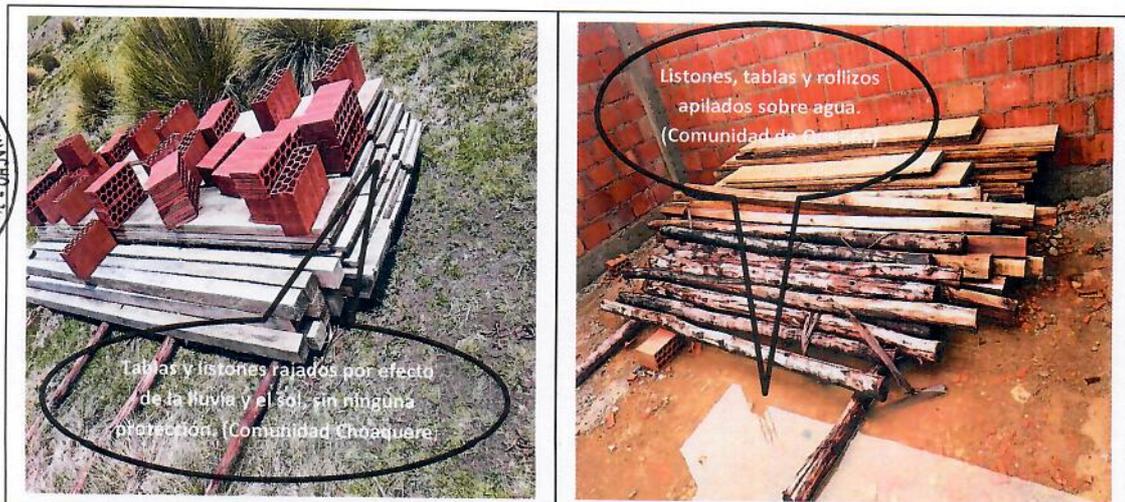
**Fotografías n.ºs 7 y 8**

De la misma forma, en dicha visita efectuada a los viveros forestales en proceso de construcción de las comunidades campesinas de Choaquere (19/1/2021) y Queuña (22/1/2021), se observó maderamen (tablas, listones y rollizos) los cuales están expuestos a la intemperie (expuestos a la lluvia y el sol) sin ninguna protección; los mismos que conforme se muestra en las imágenes siguientes, están apiladas sobre el suelo con presencia de agua.

Al respecto, se aprecia que el maderamen mostrado en las imágenes precedentes no cuenta con las medidas de protección y conservación, lo que podría ocasionar la inutilización de los mismos, en la medida que dichos materiales han comenzado a fracturarse y cuartearse por efecto de la lluvia y el sol; situación que revela que los responsables de la ejecución física y financiera de la obra, no cautelaron el adecuado resguardo de los bienes de la obra, lo que podría ocasionar pérdidas para la obra.

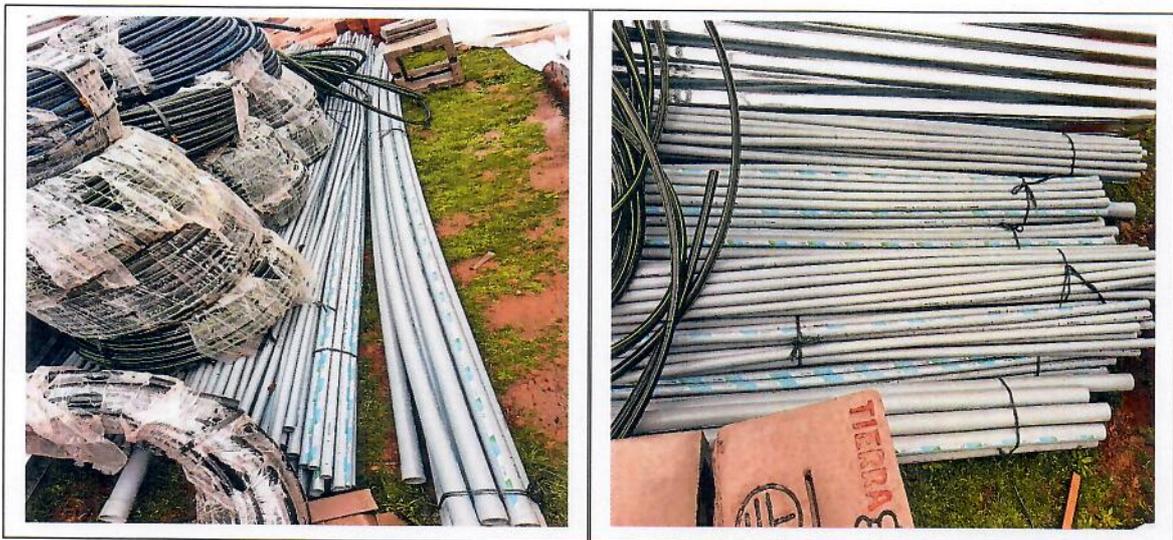
**Fotografías n.ºs 9 y 10**

Posteriormente, en la visita efectuada el 22 de enero de 2021 al vivero forestal de la comunidad campesina de Ccasa, se advirtió la existencia de tuberías PVC de diferentes medidas, los cuales conforme se tiene en las imágenes siguientes están apiladas sobre el piso y aplastadas por mangueras sin ninguna protección, tal como se muestra en las vistas fotográficas siguientes:

Al respecto, de las imágenes precedentes, se advierte que las tuberías observadas están expuestas al sol y otros agentes sin ninguna medida de protección; lo que podría estar afectando la conservación de las propiedades de los tubos, ocasionando el proceso de cristalización de las tuberías, que finalmente lo harían inutilizables, generando la pérdida del mismo y perjuicio a la obra.
