INFORME DE HITO DE CONTROL
N° 011-2021-OCI/4732-SCC

CONTRATO DEL SERVICIO DE SUPERVISIÓN DE LA
“EJECUCIÓN DE LA VÍA DE EVITAMIENTO CHIMBOTE
ENTRE EL KM 00+000 AL KM 39+688 DE LA RED VIAL 4”

HITO DE CONTROL N° 001– EJECUCIÓN DEL SERVICIO
DE SUPERVISIÓN AL MES DE DICIEMBRE DE 2021

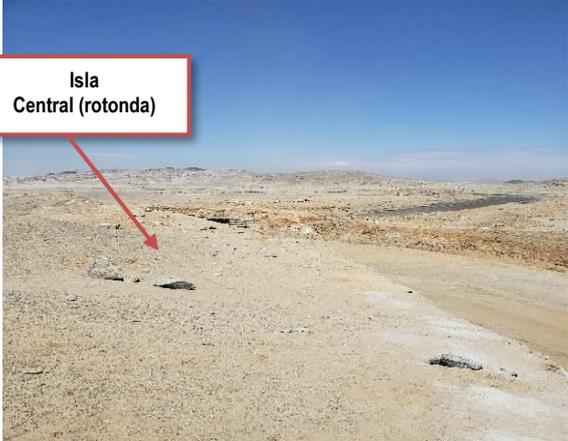
Panel Fotográfico n.º 1
Estado de las zonas de la isla central y las islas de canalización del sector Óvalo Vesique

En el “Acta de Inspección Física n.º 02-2021-CC1-OCI-OSITRAN”, se dejó constancia de lo siguiente: “Se observa un gran material en condiciones naturales sobre la isla central y las islas deflectoras (entre los ramales R1-1 y R1-4) del Óvalo Vesique” (Fotografías 3 y 4 del Acta).

<p>En la fotografía se aprecia la zona de la isla central (rotonda) en condiciones naturales (material con roca), cuyo nivel de corona (parte superior) tiene una diferencia mayor de altura de 1.8m con respecto al nivel de sub rasante,</p>

En torno a lo expuesto, se advierte que en el EDI no prevé la existencia de material en condiciones naturales sobre la zona de la isla central y las islas deflectoras (entre los ramales R1-1 y R1-4) del Óvalo Vesique, elemento que impediría la visibilidad de los vehículos; en ese entender, el Volumen I: Estudios Básicos de Ingeniería, Informe Final Diseño Geométrico (Tramo 1: Km 0+000 – km 26+000), Anexo 8.- Diseño Geométrico de Óvalos, no considera trabajos de movimiento de tierra en las indicadas islas.

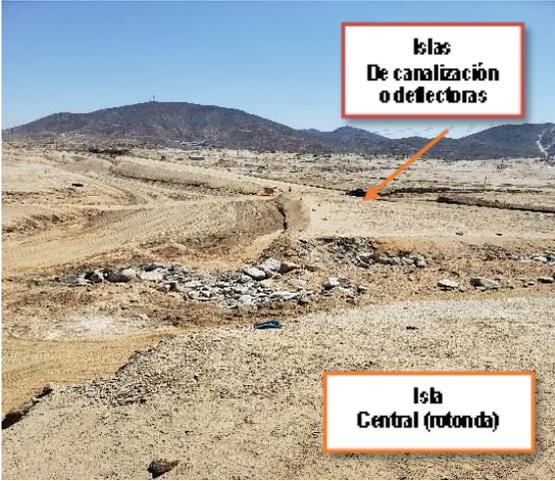
<p>En la fotografía se aprecia la zona de la isla de canalización o deflectoras en condiciones naturales (material con roca) cuyo nivel de corona (parte superior) tiene una diferencia mayor de altura de 0.6 m con respecto al nivel de sub rasante.</p>

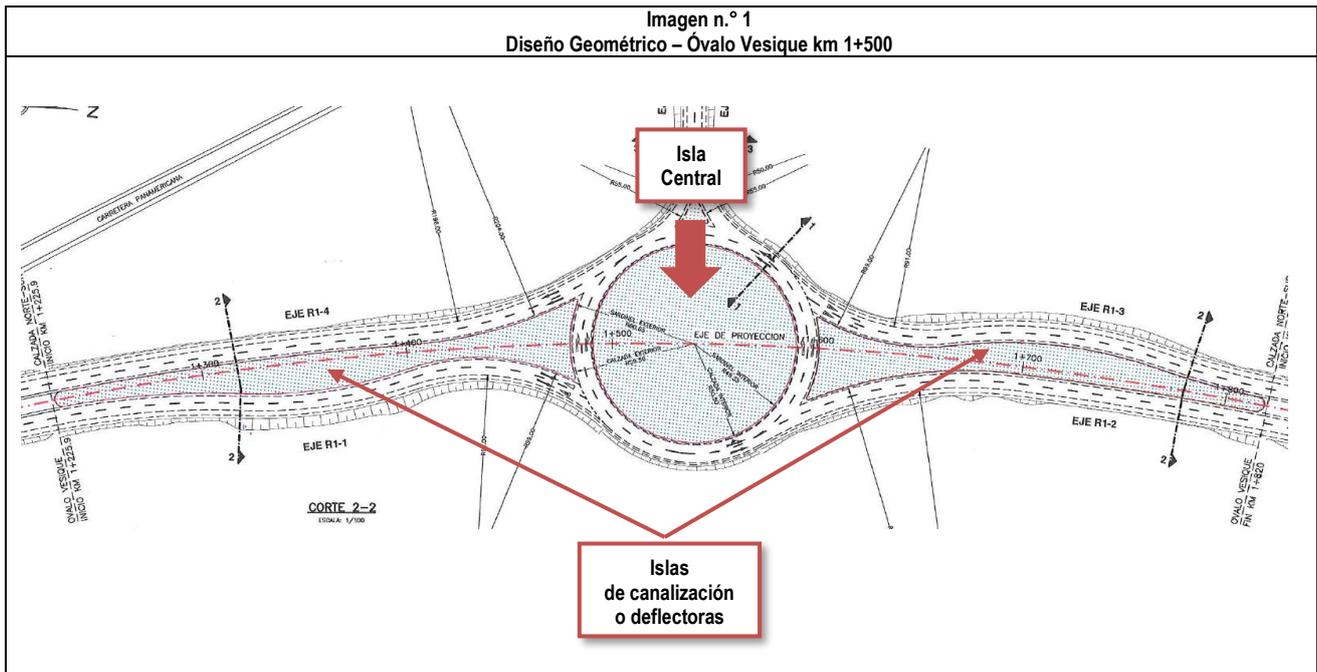
Fuente: Estudio Definitivo de Ingeniería (EDI) - Plano de Diseño Geométrico DG-01, folio 83 del Tomo 1 de 2
Elaborado por: Comisión de Control Concurrente

Asimismo, se comprobó que los planos y metrados del diseño geométrico del Óvalo Vesique, sector km 1+226 al km 1+820 del EDI, específicamente en las zonas que corresponden a la isla central (rotonda) y las islas de canalización o deflectoras, muestran secciones transversales que no contemplan trabajos de movimiento de tierra relacionados con el paisaje en la isla central (rotonda) y las islas de canalización, no obstante la presencia de elementos que impedirían la visibilidad de los vehículos.

A continuación, en la imagen n.º 1 se muestra el diseño geométrico del Óvalo Vesique y la ubicación de las islas y en la imagen n.º 2 se muestra las zonas donde la comisión de control identificó elementos en la isla central y las islas de canalización no contemplados en el EDI, y que impedirían la visibilidad de los vehículos.

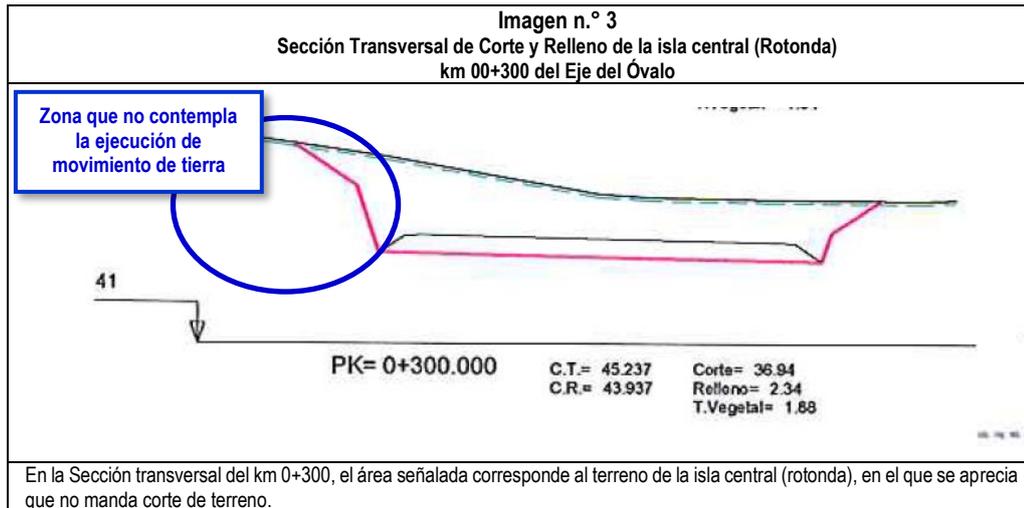
Fuente: Estudio Definitivo de Ingeniería (EDI) - Plano de secciones Transversales Óvalo Vesique DG-06, folio 88
Elaborado por: Comisión de Control Concurrente

Igualmente, en las imágenes n.º 3 y 4 se muestran los planos del EDI de las secciones transversales del Ovalo Vesique, correspondientes a las zonas mostradas en la imagen n.º 2 (Km 0+040 y km 0+050 - Eje R1-4 y Km 0+300 - Eje del Óvalo), donde se aprecian áreas de corte y relleno que no contemplan el corte del material en las zonas donde se identificó el material que impide la visibilidad (movimiento de tierras).

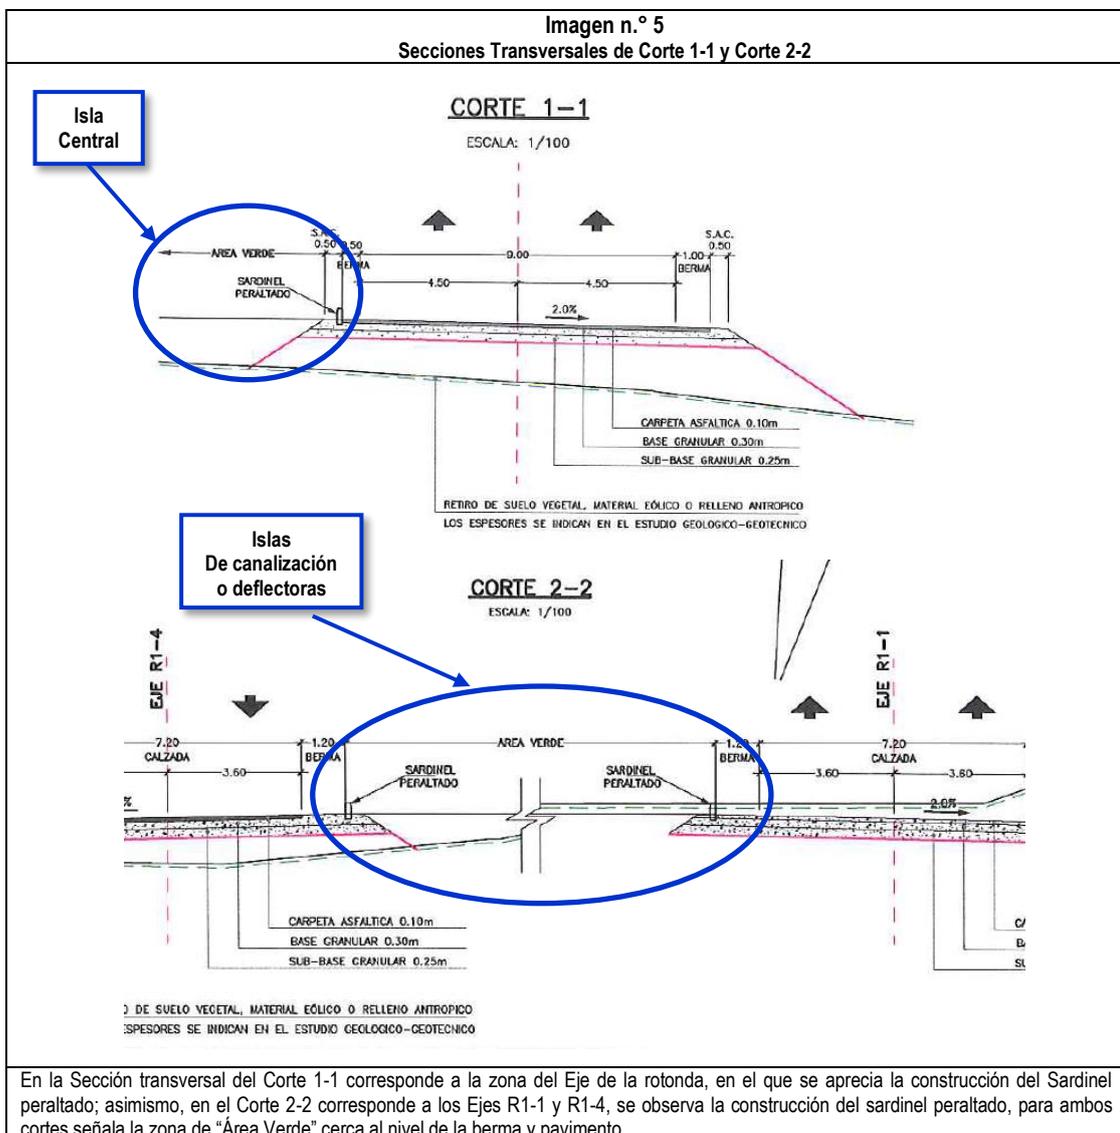
De otro lado, resulta importante señalar que los planos del EDI prevén la construcción de un Sardinell Peraltado alrededor de la Isla Central (rotonda) e islas de canalización o deflectoras, trabajos cuyo plazo de ejecución podría verse afectado, si se considera que técnicamente correspondería culminar previamente con los trabajos de movimiento de tierra en las islas antes indicadas.

A continuación, se aprecian los planos de las secciones transversales de Corte 1-1 y Corte 2-2 del Diseño Geométrico del Ovalo Vesigue, en los cuales se muestra la ubicación del sardinell alrededor de la isla central y continuos a las islas de canalización.

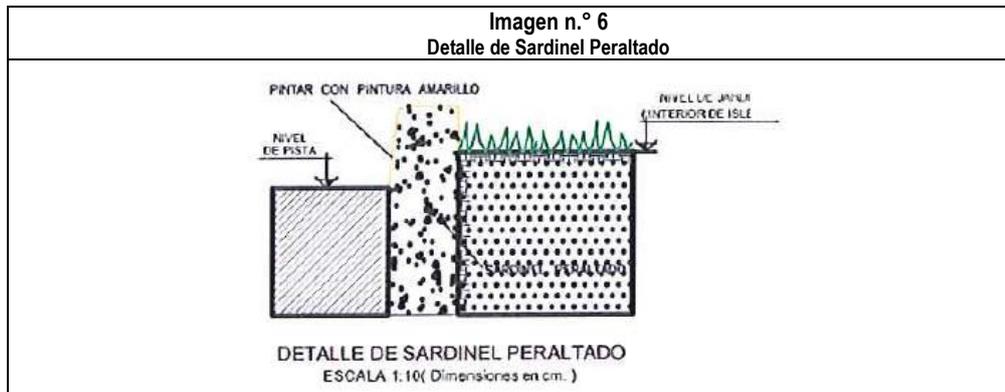
Fuente: Estudio Definitivo de Ingeniería (EDI) - Plano de Diseño Geométrico SÑ-25, folio 129 tomo 2 de 2
Elaborado por: Comisión de Control Concurrente

De igual forma, el Plano de Señalización SÑ-25, indica el detalle de la construcción y pintura del Sardinel Peralzado y la zona de área verde a nivel de la vía nueva, como se muestra en la imagen siguiente:

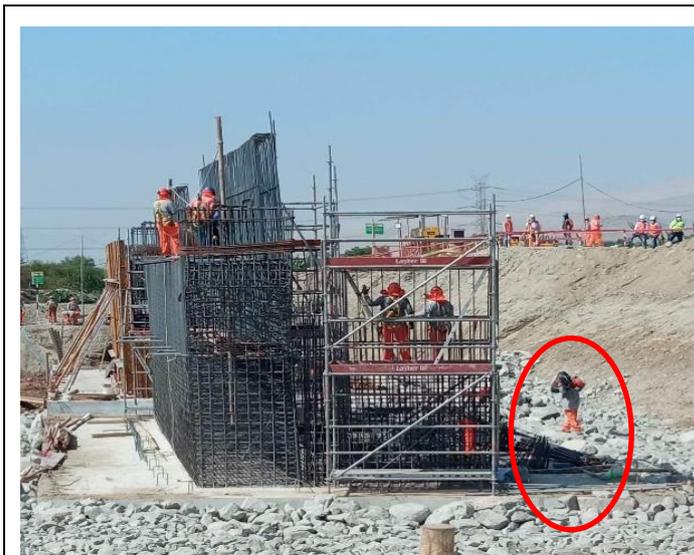
Panel Fotográfico n.º 2 Estado de la zona - Construcción del Puente Lacramarca

En torno al marco normativo antes señalado, en la visita de inspección del día 14 de diciembre de 2021 a la zona (frente de trabajo) donde se vienen ejecutando las partidas relacionadas con la construcción del Puente Lacramarca (km 24+120) como parte de la “Ejecución de la Vía de Evitamiento Chimbote entre el Km 00+000 al Km 39+688 de la Red Vial 4”, conforme consta en el “Acta de Inspección Física n.º 02-2021-CC1-OCI-OSITRAN”, la Comisión de Control en compañía de representantes del Consorcio Supervisor, Ositrán y del Contratista a cargo de la ejecución de la Obra; identificó que en las zonas de trabajo donde se ejecutan las partidas de subestructuras, referidas a los Estribos E2 y E4, no existe una ruta segura definida para el acceso, ni barandas perimetrales, ni señalización de seguridad relacionada con la caída de objetos en niveles inferiores donde se desarrollan trabajos; como se advierte en las vistas fotográficas siguientes:

Nótese que el personal de obra transita sobre roca suelta que se ha colocado alrededor de la cimentación de los Estribos E2 y E4 del Puente Lacramarca.

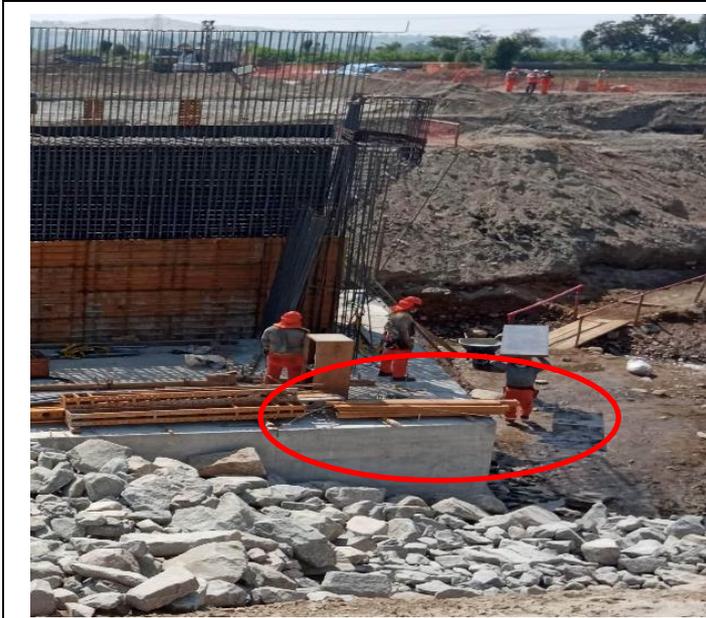
Nótese que no existe señalización que advierta el riesgo de caída ni tampoco barandas perimetrales Estribos E2 y E4 del Puente Lacramarca. Se aprecia personal de Obra que acarrea material en un nivel inferior.
