**INFORME DE VISITA DE CONTROL  
N° 005-2021-OCI/5233-SVC**

**EJECUCIÓN CONTRACTUAL DE LA OBRA:  
“CONSTRUCCIÓN DEL LABORATORIO DE LA FACULTAD  
DE CIENCIAS DE LA SALUD DE LA ESPECIALIDAD DE  
ESTOMATOLOGÍA DE LA UNTRM” – VALORIZACIÓN N° 5**

**PERÍODO DE EVALUACIÓN:  
DE 14 DE ABRIL DE 2021 AL 20 DE ABRIL DE 2021**

**CHACHAPOYAS, 23 DE ABRIL DE 2021**

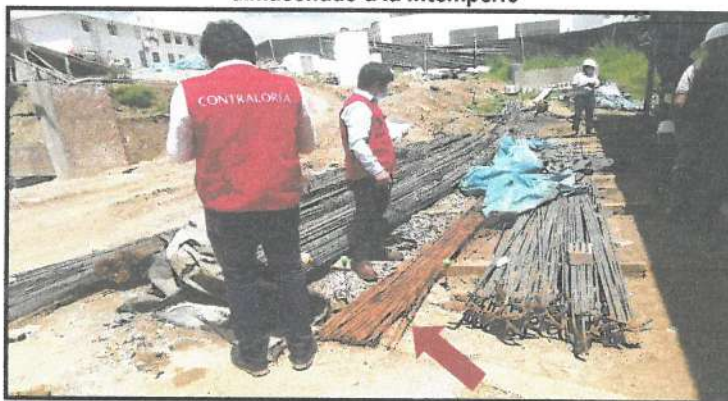
**Imagen n.º 1**

Sobre el particular, se dejó constancia en el Acta de Visita de Control, del almacenamiento inadecuado de materiales de Obra, observando materiales como cemento y acero de construcción corrugado expuestos a la intemperie, situación que podría afectar la calidad de los mismos, y consecuentemente conllevar a afectar la durabilidad de la Obra.

**Registro fotográfico de acero de construcción corrugado oxidado almacenado a la intemperie**

Asimismo, se incumple condiciones de almacenamiento establecidos por la Norma Técnica de Edificaciones E-060 de concreto armado, aprobada mediante Decreto Supremo 010-2009-VIVIENDA del 08 de mayo del 2009, la cual establece lo siguiente:

3.7.5 Las barras de **acero de refuerzo, alambre, tendones y ductos metálicos se almacenarán en un lugar seco, aislado del suelo y protegido de la humedad, tierra, sales, aceite y grasas.**

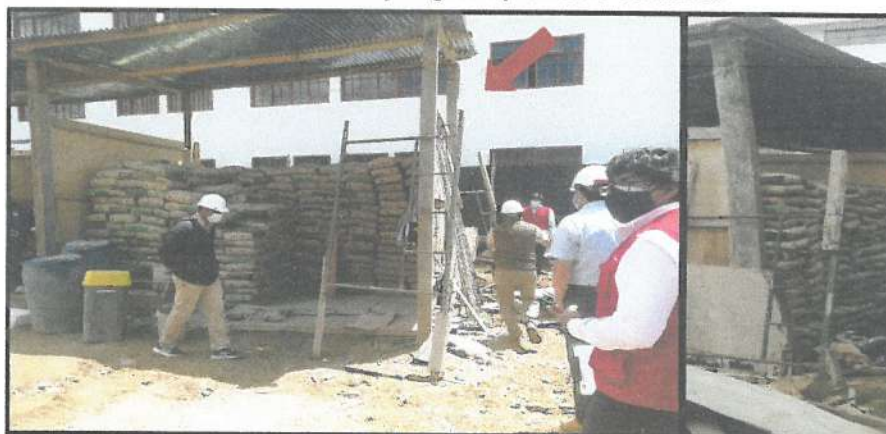
**Imagen n.º 2**

**Vista posterior del almacén de cemento expuesto, conllevando al riesgo de humedecimiento y fraguado prematuro del mismo**

Al respecto, cabe precisar que el área destinada para almacén no cumple con la indicada en las especificaciones técnicas de la presente partida, la cual indica:

3.7.3 Para el **almacenamiento del cemento** se adoptarán las siguientes precauciones:

(b) El cemento en bolsas se almacenará en obra en un **lugar techado, fresco, libre de humedad**, sin contacto con el suelo. Se almacenará en **pilas de hasta 10 bolsas** y se cubrirá con material plástico u otros medios de protección.

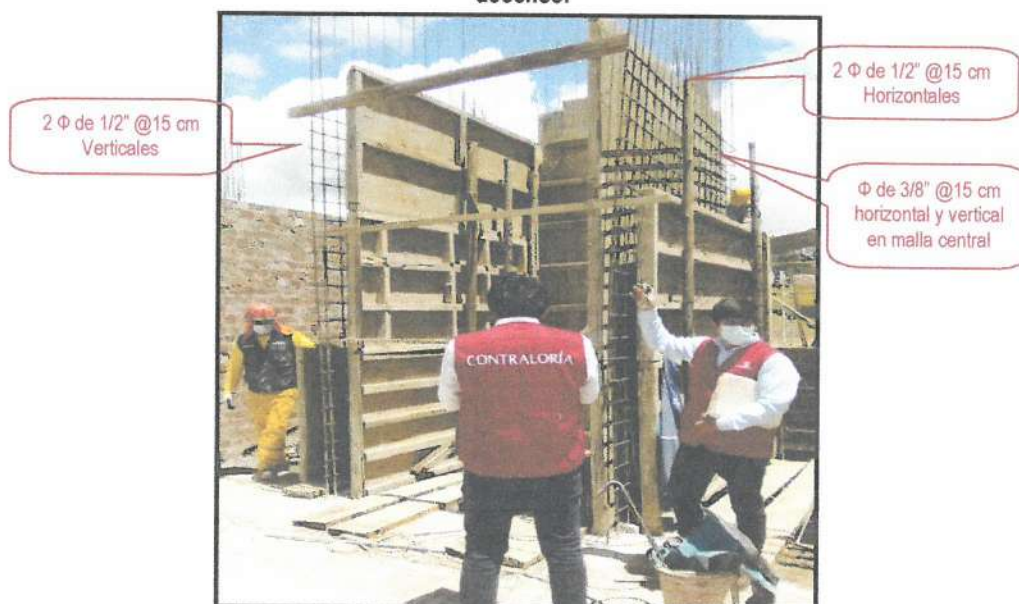
**Imagen n.º 5**

Se evidenció que se viene ejecutando la construcción del muro reforzado de la caja de ascensor sin contar con planos de detalle de colocación de acero, al respecto, en el Acta de Visita de Control, se dejó constancia de la colocación de una malla de acero de 3/8" cada 15 cm en sentido vertical y horizontal, a su vez, se ha colocado dos aceros de 1/2" en los bordes exteriores, tanto verticales como horizontales superiores, como se aprecia en la imagen siguiente:

**Colocación de acero en muros armados de caja de ascensor**

Es preciso indicar, que la ausencia del plano de detalles de acero de la caja del ascensor, corresponde a una deficiencia del expediente técnico; sin embargo, al respecto el Contratista no formalizó a la Entidad ninguna consulta relacionada de manera formal, de acuerdo con el procedimiento de ocurrencias establecido en el artículo 193° del Reglamento.

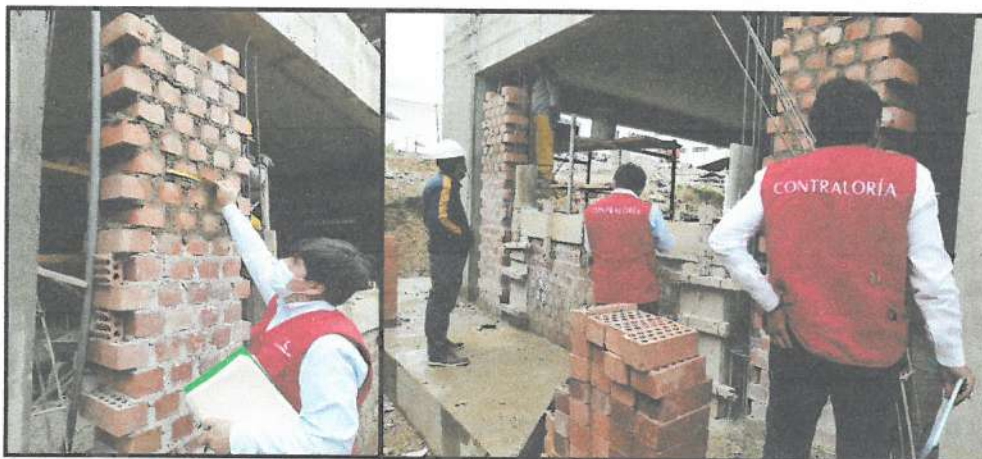
**Imagen n.º 7**

En los muros de albañilería asentado de cabeza, se observó falta de uniformidad y espesores de hasta 4 cm, lo cual contraviene las especificaciones técnicas y el detalle de planos de estructuras (Laminas E-04, E-05, E-06 y E-07), en el cual se indica que el espesor del mortero debe ser de un espesor de 0.9 cm a 1.5 cm como máximo.

**Vista de asentado de albañilería de cabeza, se aprecia morteros con hasta 4 cm de espesor**

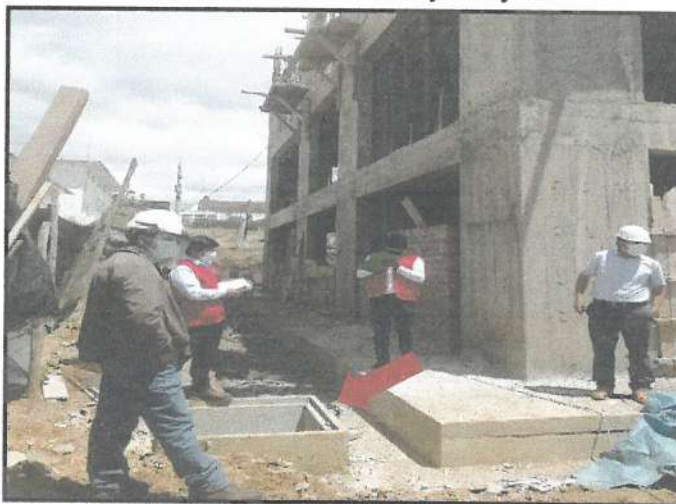
**Imagen n.º 8**

Durante la visita se advirtió modificaciones en la red de evacuación del sistema de desagüe respecto al planteamiento indicado en el plano de instalaciones sanitarias del primer nivel (Lámina IS-05), cambiando el sentido del flujo y el punto de evacuación hacia la red del colector principal. Al respecto, en el Acta de Visita realizada, se dejó constancia de lo manifestado por el Residente de Obra, el cual menciona lo siguiente:

"La red de instalaciones sanitarias presenta modificaciones respecto a la lámina IS05, al respecto el ingeniero residente, manifiesta que, en acuerdo con el inspector de obra en su momento modificaron debido a la reubicación de la infraestructura instalada respecto al planteamiento inicial del proyecto, asimismo, refiere que el punto de evacuación se reubicó para facilitar la evacuación a un buzón existente. Sin embargo, dicha modificación no se presentó ante la entidad."

**Caja de recolección, y punto de evacuación hacia la red colectora, ubicada entre el eje A-A y 4-4.**

Por consiguiente, se ha realizado modificaciones al expediente técnico, incumpliendo el procedimiento establecido en el artículo 193 del Reglamento de la Ley de Contrataciones del Estado.

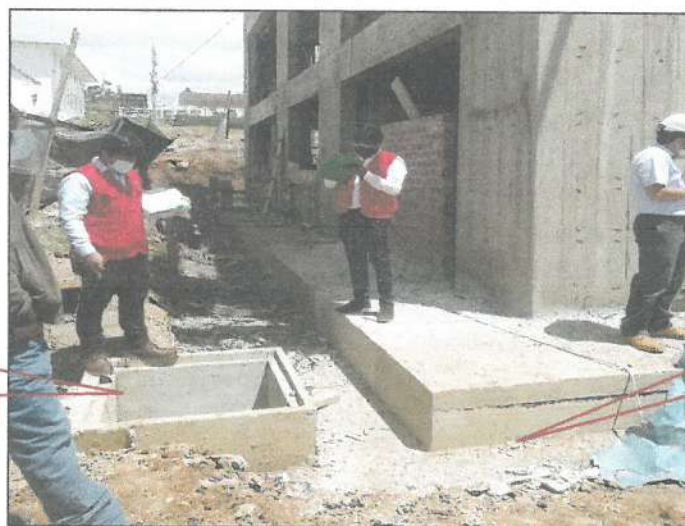
### Imagen n.° 10

**Canaletas de concreto no construidas y cajas de desagüe inconclusas, ambas partidas valorizadas al 100%.**

Caja de colector de alcantarillado inconcluso

Canaletas de concreto no ejecutadas

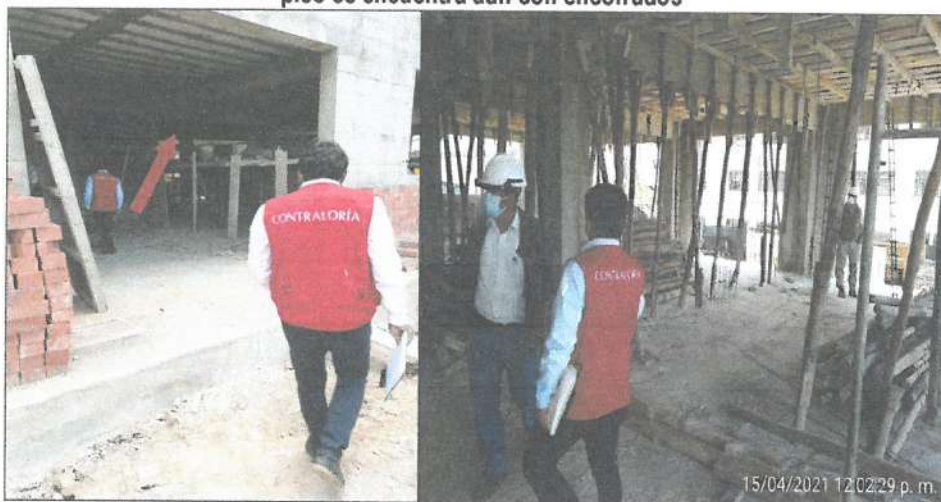
**Imagen n.º 11**

Se muestra parte del cielo raso y vigas del primer piso sin tarrajeo, la losa del segundo piso se encuentra aun con encofrados

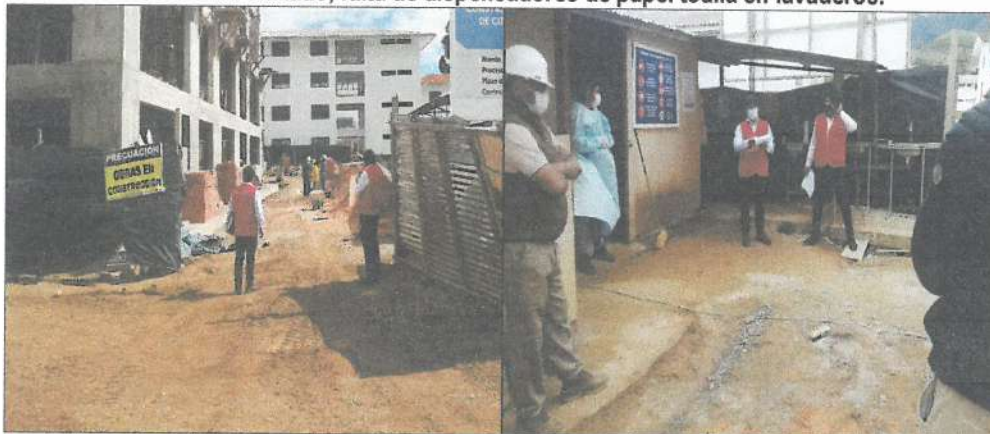
**Imagen n.º 14**

**Se muestra la falta de cámara de desinfección en el ingreso de la obra, falta de bandejas de desinfección de calzado, falta de dispensadores de papel toalla en lavaderos.**
