**INFORME DE HITO DE CONTROL
N° 047-2021-OCI/5303-SCC**

**EJECUCIÓN DE LA OBRA ETAPA II “MEJORAMIENTO Y
AMPLIACIÓN DEL SISTEMA INTEGRAL DE AGUA POTABLE
Y SANEAMIENTO EN LAS LOCALIDADES DE COATA,
SUCASCO Y ALMOZANCHE, DISTRITO DE COATA-PUNO-
PUNO” CUI 2188775**

HITO DE CONTROL N° 1 – EJECUCIÓN DE OBRA

**PERÍODO DE EVALUACIÓN
DEL 24 AL 28 DE MAYO DE 2021**

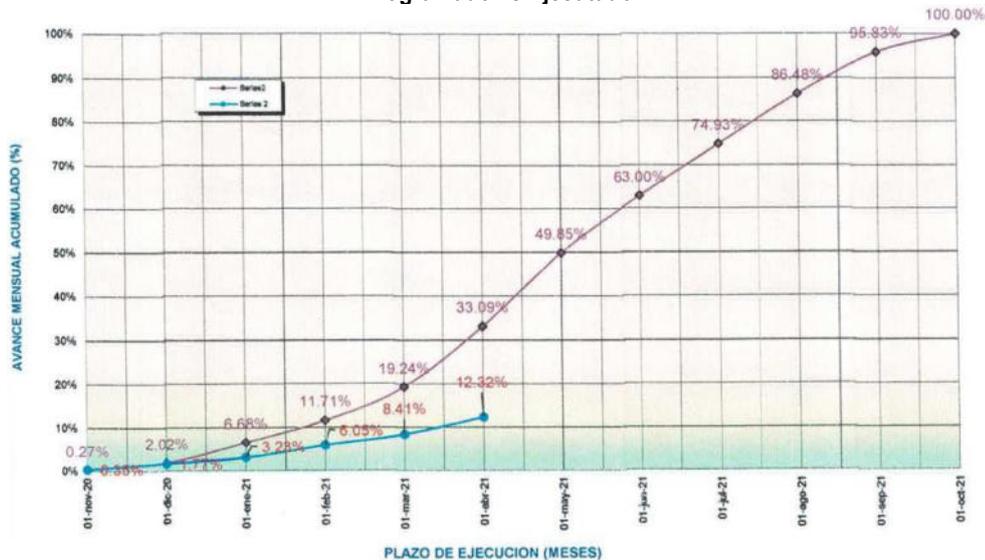
Imagen n.º 1
Control de curva "S"
Avances en porcentajes acumulados
Programado vs Ejecutado

Mediante Carta n.º 197-2021-ATINSAC/SO, de 17 de mayo de 2021², la supervisión de la obra, remitió a la entidad, la corrección de la Valorización de Obra n.º 06 – Abril del 2021; en la cual el avance al mes de abril corresponde al 3.91%, siendo lo programado de 13.84%; asimismo, presenta un avance ejecutado acumulado de 12.32%, siendo que, el acumulado programado de 33.09%; con lo cual la obra presenta una valorización acumulada ejecutada menor al ochenta por ciento (80%) del monto de la valorización acumulada programada a dicha fecha.

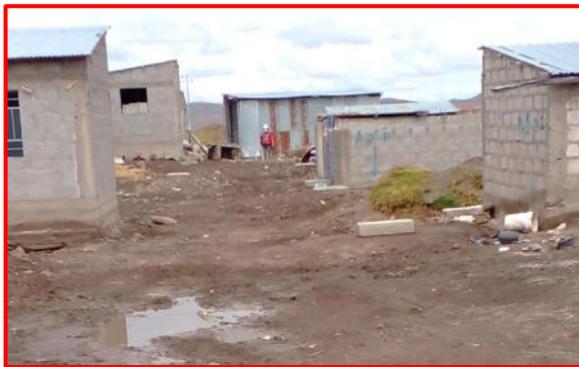
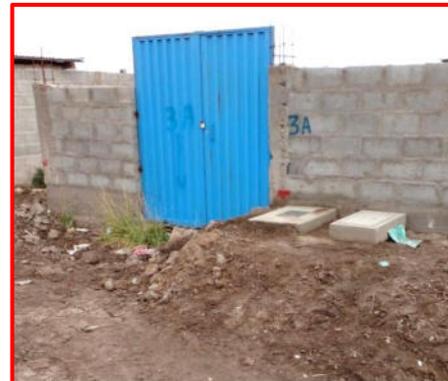
Foto n.º 1

De la revisión aleatoria de conexiones domiciliarias de agua y desagüe, en la localidad de Almozanche (zona urbana), efectuada por la comisión de control a la obra⁶, se evidenció, que en algunas conexiones el nivel de las cajas de las conexiones de agua y desagüe en la Manzana “P” y “Q”, están aprox. a 40 cm sobre el nivel de ingreso a la vivienda y mayor respecto a la calle⁷.

Descripción: (Foto n.º 1) Manzanas “Q” y “P” según plano ALC-RED-02-M, (Foto n.º 2) Lote 3A de la manzana “P”.

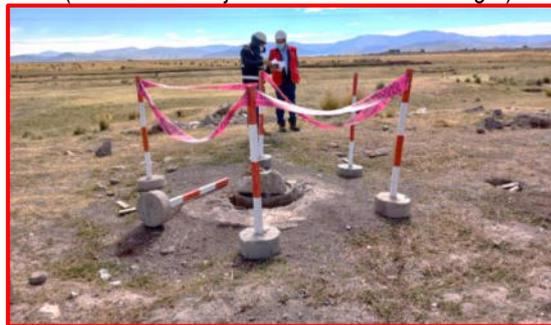
Foto n.º 2

Ubicación del pozo de agua
(sin avance de ejecución de obras en el lugar)

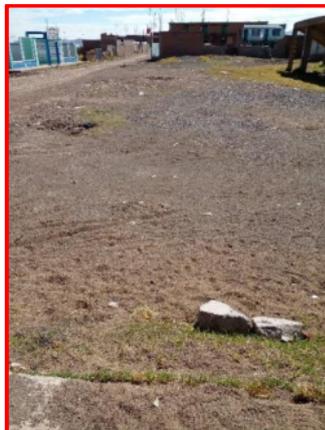
Foto n.º 3

Ubicación del reservorio en la localidad de Coata
(sin ejecución de trabajos en la zona)

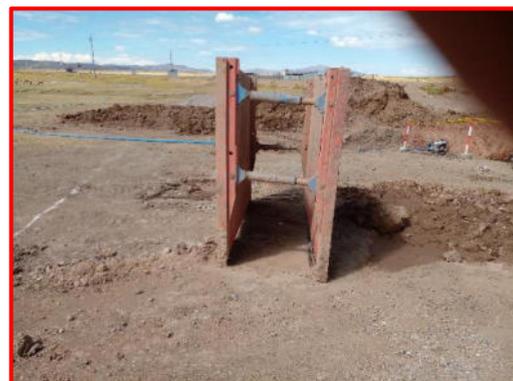
Foto n.º 3

Ubicación de la cámara de bombeo de desagüe
(CBD-02) en la localidad de Almozanche
(sin ejecución de trabajos en la zona)

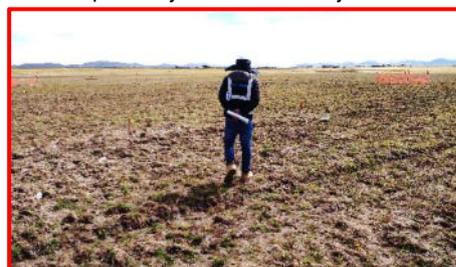
Foto n.º 4

Ubicación de la PTAR (Planta de tratamiento de aguas residuales)
No se aprecia ejecución de trabajos en la zona

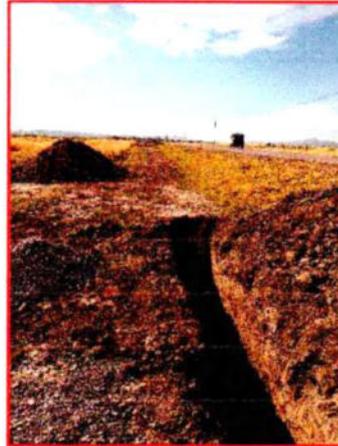
Foto n.º 2

- Ubicación: A lo largo del lado izquierdo de la carretera Juliaca a Coata (salida de la PTAP).

- Se encontró al inicio del tramo una zanja abierta, sin trabajos en ejecución, en ella se evidencia una cama de apoyo y relleno, de grava redondeada (2" aprox) y gravilla. La tubería instalada es de HDPE 110 mm, no se evidencian elementos de seguridad³.

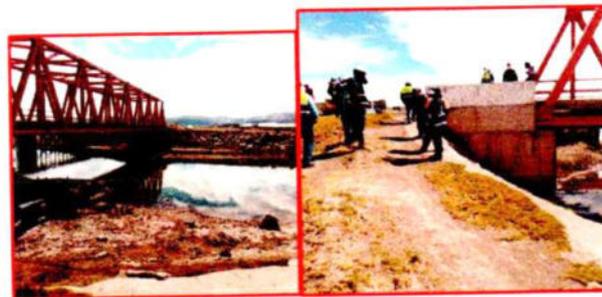
Foto n.º 10

- No se está ejecutando trabajos en esta zona.
- Ubicación: lado izquierdo del puente que cruza el río Coata.
- Supervisor señala que, se ha realizado el trazo y replanteo inicial y que el Expediente técnico, no consideró la capacidad admisible del suelo y el análisis por consolidación⁴.

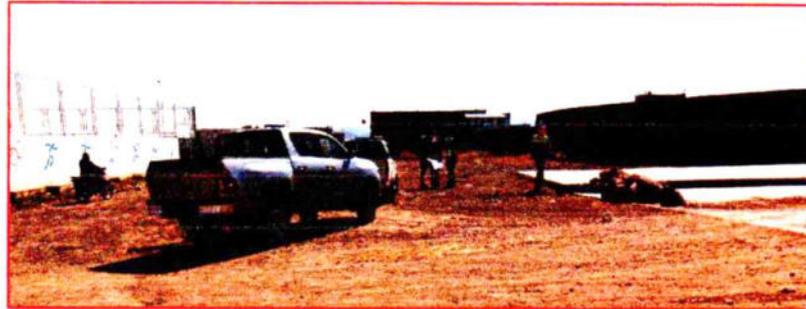
Foto n.º 10

- No se ha ejecutado a la fecha.
- Se observan estacas
- Supervisor de obra señala que se ha realizado el trazo y replanteo inicial y que observación es por el tipo de suelo; asimismo, que se han realizado estudios de SPT, similar al REP-01

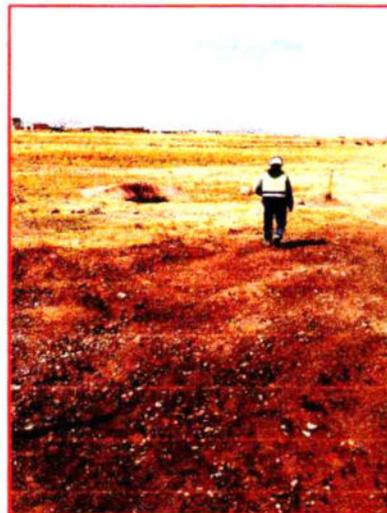
Foto n.º 11

1.3.2 Reservorio Elevado Projectado REP-01 (V=50 m3) – Almozanche.

- No se ha ejecutado a la fecha.
- El Supervisor de obra señala que se ha realizado el trazo y replanteo inicial, que el contratista ha realizado estudio de geotecnia, SPT con una excavación aprox. de 12 m, en atención a la recomendación del proyectista. Asimismo, señala que dicho estudio lo recibió el 17.05.2021 y lo observo el 18.05.2021, sin tener respuesta a la fecha.

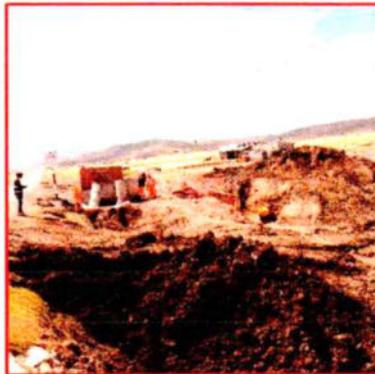
Foto n.º 12

- Descripción: BZP2, H=4,84 M, a 30 m de la CBD-02
 - En ejecución.
 - Personal 1 operario y 2 peones.
 - Equipo utilizado 1 rodillo compactador y 2 entibadores.

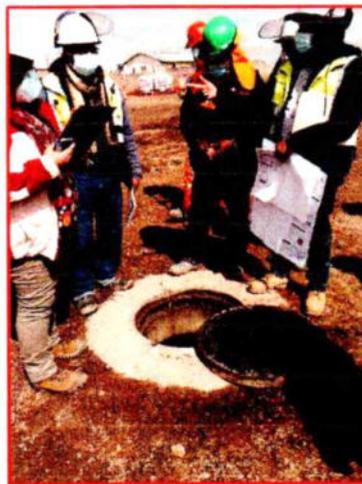
Foto n.º 13

- Se verifica tendido de red de alcantarillado y la construcción buzones. Se destapó algunos buzones para verificar el acabado de los mismos (con su media caña) y toma de profundidad:
 - Bzp 5 profundidad 1,38 m.
 - Bzp 32, profundidad 3,48 m. (con agua de lluvia).
 - Bzp 31, profundidad 3,20 m. (con agua de lluvia).
 - Bzp 26, profundidad 3,68 m.

- Se advirtió que existe material de excavación cerca a zanja faltando su eliminación⁶.
- No se aprecia el uso de zarandas para tamizado de material a utilizar⁶

⁶ Comentarios de la Supervisión: Al respecto, señala que, se realiza la sección de material propio con rastillos y de forma manual, **Página 7 de 14**

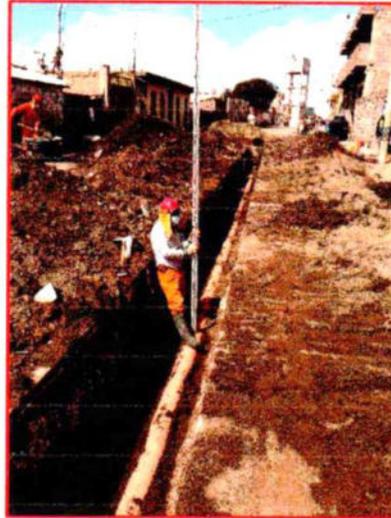
Foto n.º 14

- En varias calles, no se evidencia rasante entre buzón y buzón, nivel de terreno la sobrepasa.
- Tramo en ejecución de la red de alcantarillado en el jirón 19 de enero.

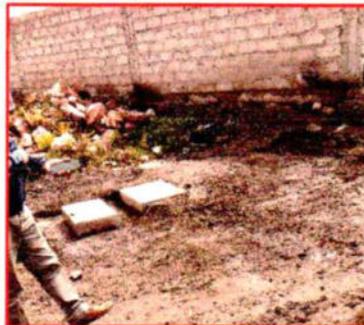
Foto n.º 15

- Falta ejecutar el pase de la red de desagüe por debajo de la pista existente.
- Se efectuó una nivelación en campo referida al nivel de las cajas de agua y desagüe con respecto al nivel del terreno de la calle, en la localidad de Almozanche; Jr. Miramar y Jr. 8 de Mayo (Ref. Plano ALC-RED-02-M).
- **Conexiones domiciliarias**
 - Las cajas de agua y desagüe está a nivel del ingreso de la vivienda según se muestra en la toma de medidas topográficas realizadas.

- Con respecto a la distancia de la conexión de desagüe a la caja de agua potable su medida es de 0,72 m.

eliminando materiales contaminantes, de tal manera que se cumple con la las Especificaciones Técnicas del Expediente Técnico; además, que se realizan pruebas de compactación cada tramo ejecutado, llegando a porcentajes mayores al 95% MDS del proctor

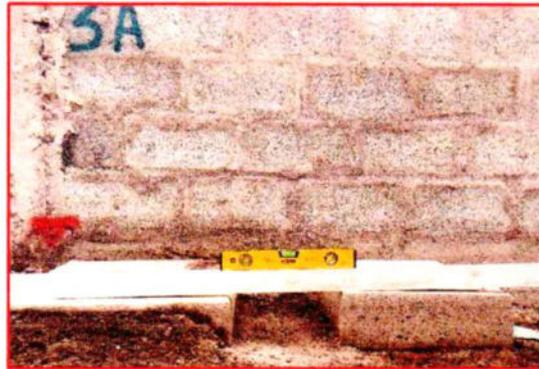
Foto n.º 16

- No tienen construida losa.
- De la revisión aleatoria de conexiones domiciliarias de agua y desagüe, en la localidad de Almozanche (zona urbana):
 - o Se encontró desniveladas las cajas de conexión, en la Mz P Lte 3A, Mz P Lte 2 y en la Mz O Lte 13⁷

⁷ **Comentarios de la supervisión:** Al respecto, señala que, las cajas aún no reciben el acabado final.

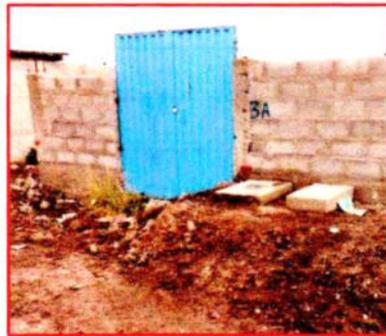
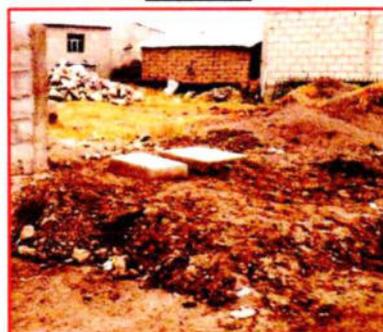
Foto n.º 17

- o Asimismo, se advierte que el nivel de las cajas de las conexiones de agua y desagüe en el jirón Pedro Vilca, están aprox. 40 cm sobre el nivel de ingreso a la vivienda y mayor respecto a la calle⁸.

⁸ **Comentarios de la Supervisión:** Al respecto, señala que, la instalación de las cajas (su nivel), se viene coordinando con el usuario final y el área social

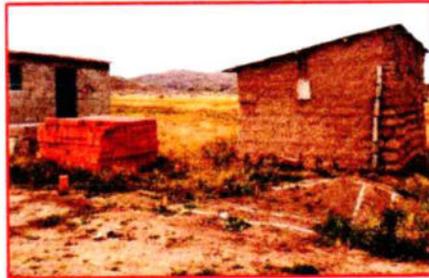
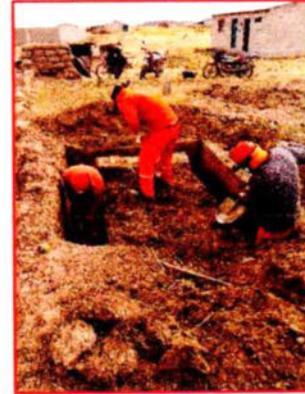
Foto n.º 19

- En la Comunidad Campesina de LLuco, perteneciente a la localidad de Almozanche, se evidencio conexiones domiciliarias de agua y materiales de ladrillo para la construcción de UBS y personal efectuando labores de construcción de dichas UBS.

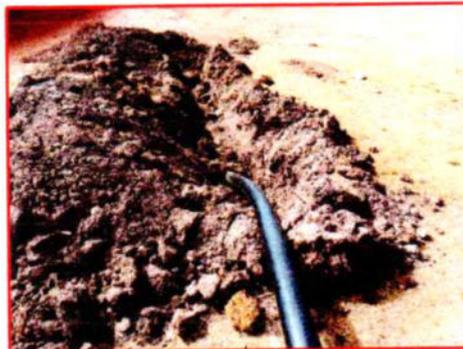
Foto n.º 20

- No hay personal realizando labores en este frente.
- Se encontró una zanja abierta con tubería HDPE 110 mm.

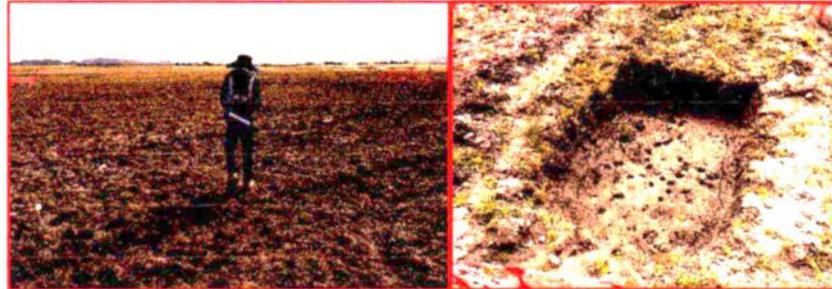
Foto n.º 21

- No hay personal realizando labores en este frente.
- El terreno se encuentra delimitado por estacas.
- Se encontró signos de calicata en la PTAR.
- Se encontró nivel freático alto - localizado
- Supervisor señala que se ha realizado el replanteo inicial del perímetro del cerco perimétrico, y de

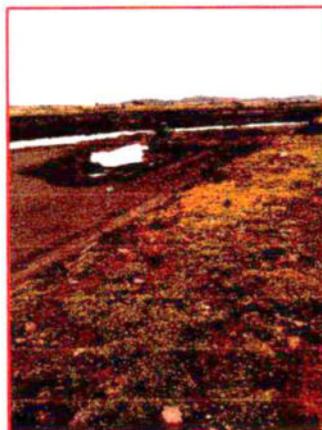
Foto n.º 22

- Con respecto a las canteras que proponía el expediente técnico, se comprobó que las dos designadas para agregados (Coata y Sucasco) contienen sólo arena, por lo que el contratista plantea el uso de una cantera ubicada en diferente lugar.

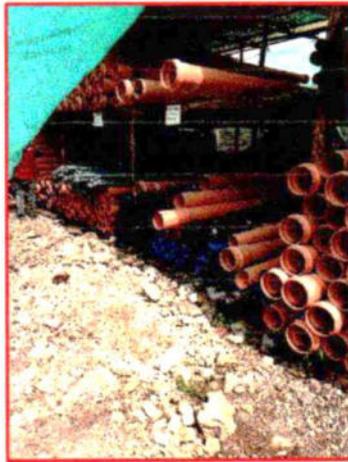
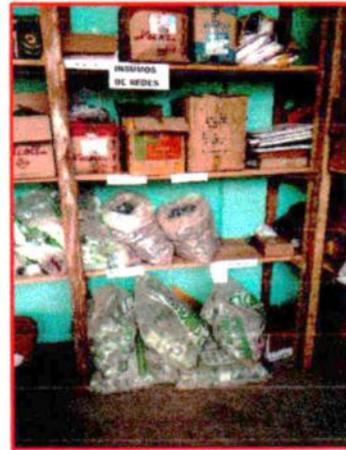
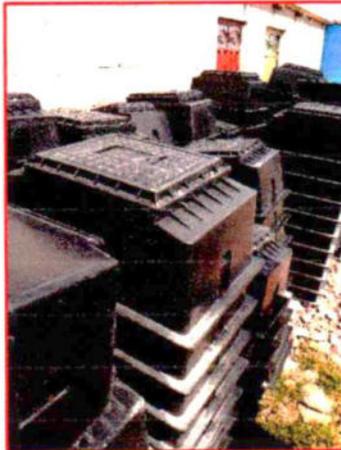
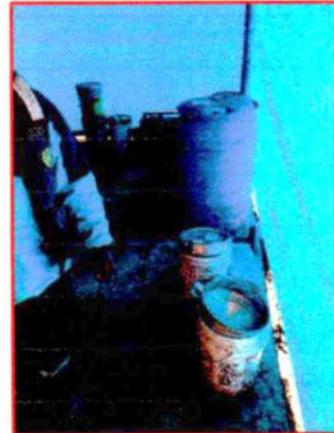
Foto n.º 23

- Se cuenta con un almacén general ubicado en Coata con materiales de la obra:
 - Tubería de alcantarillado.
 - Cachimbas.
 - Tubería de agua potable.
 - Cemento en el almacén.
 - Herramientas y equipos.
 - Cuarto de almacén de combustibles.
 - Bombas de pruebas hidráulicas.
 - Aditivos impermeabilizantes.
