INFORME DE HITO DE CONTROL

N° 013-2021-OCI/5332-SCC

**“CONSTRUCCIÓN DE AMBIENTE COMPLEMENTARIO;
ADQUISICIÓN DE EQUIPOS DE RAYOS X DIGITAL,
CAMA CLÍNICA RODABLE Y BOMBA DE INFUSIÓN;
ADEMÁS DE OTROS ACTIVOS EN EL (LA) EESS
RECUAY – DISTRITO DE RECUAY, PROVINCIA DE
RECUAY – DEPARTAMENTO DE ANCASH”**

**HITO DE CONTROL N° 3 CULMINACIÓN A LA
EJECUCIÓN DEL COMPONENTE DE
INFRAESTRUCTURA**

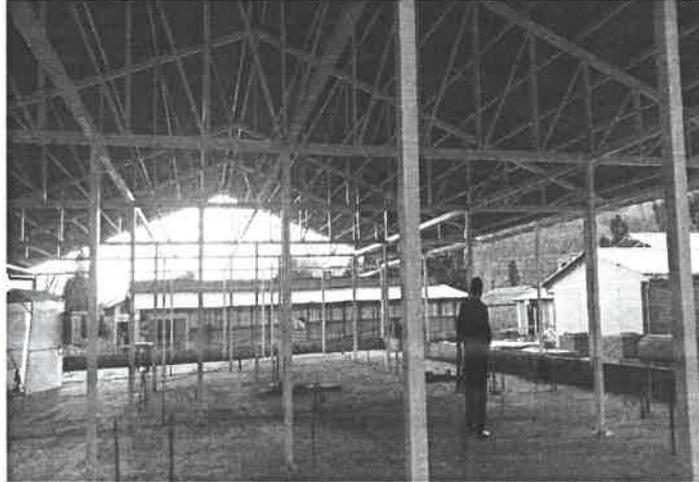
El 16 de abril de 2021, la comisión de control a cargo del servicio de Control Concurrente se apersonaron a las inmediaciones del hospital de apoyo de Recuay, a fin de realizar la inspección física a la ejecución del IOARR: "Construcción de ambiente complementario; adquisición de equipos de rayos x digital, cama clínica rodable y bomba de infusión; además de otros activos en el (la) EESS Recuay – distrito de Recuay, provincia de Recuay – departamento de Ancash", obra que tenía previsto culminarse el 5 de noviembre de 2020; sin embargo, durante la visita se evidenció que la ejecución del componente de infraestructura se encuentra paralizada, con un avance de ejecución de 20% aproximadamente, tal como se muestra en la imagen siguiente:

FOTOGRAFÍA n.º 1
ESTADO SITUACIONAL DE LA OBRA (PARALIZADA) CON UN AVANCE APROXIMADO DE 20 %

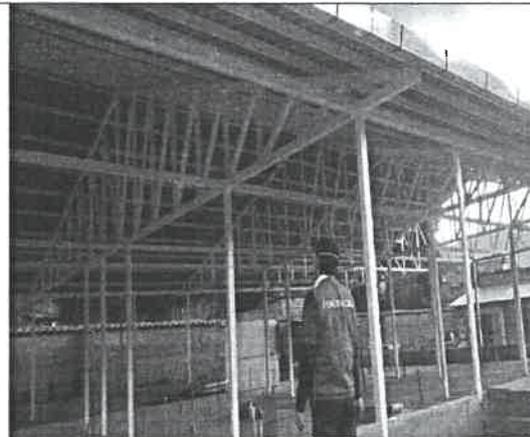
Asimismo, se evidenció que una parte del proyecto construido difiere del proyecto inicialmente aprobado por la Entidad, advirtiéndose partidas que estaban en ejecución se encuentran paralizadas; tal como, se aprecia en las siguientes fotografías.

Fotografía n.º 2: Vista de los tijerales de la cobertura del IOARR.

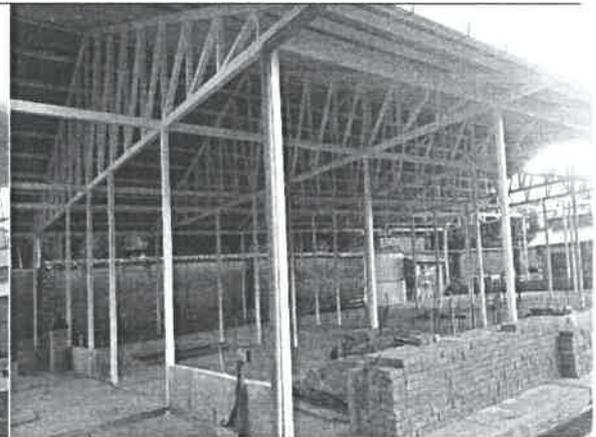
Fotografía n.º 3: Vista de columnas metálicas y tijerales del techo.

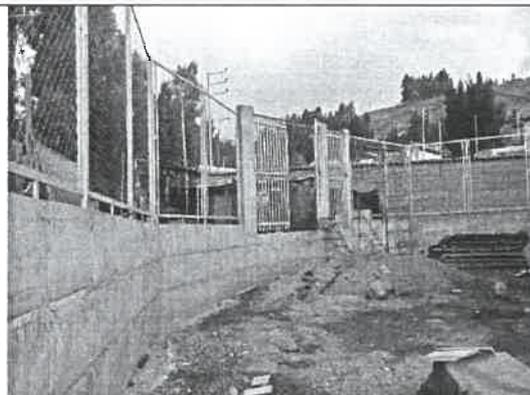
Fotografía n.º 4: La vista del muro de contención perimetral y cerco perimétrico con malla metálica.

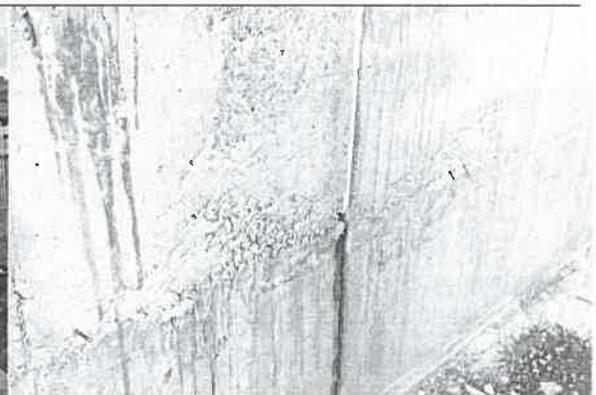
Fotografía n.º 5: La vista muestra cangrejeras en el muro de contención.

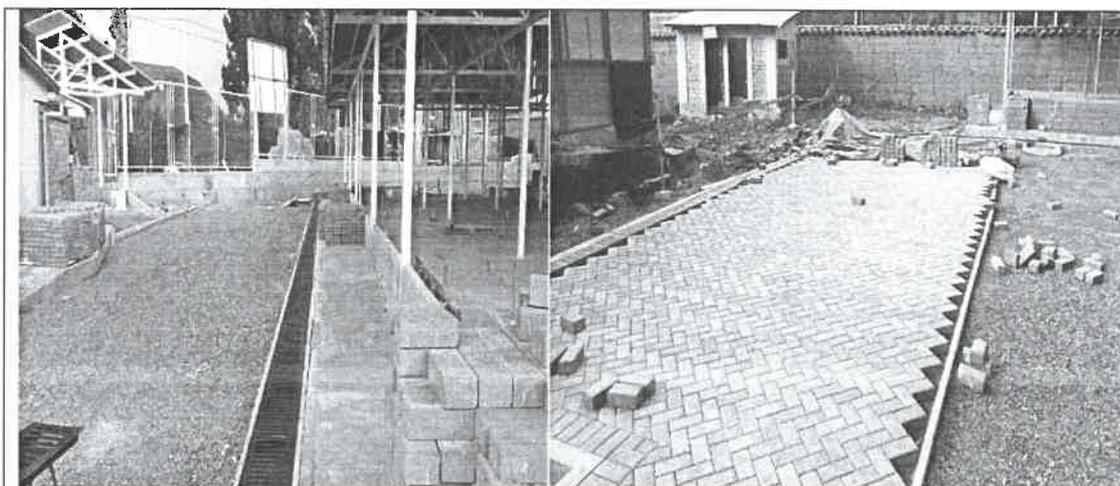
Fotografía n.º 6: Vista el acceso al IOARR relleno con grava y el las rampas de acceso en las veredas no tienen ingreso a los ambientes.

Fotografía n.º 7: Vista colocación de adoquines en el área de circulación

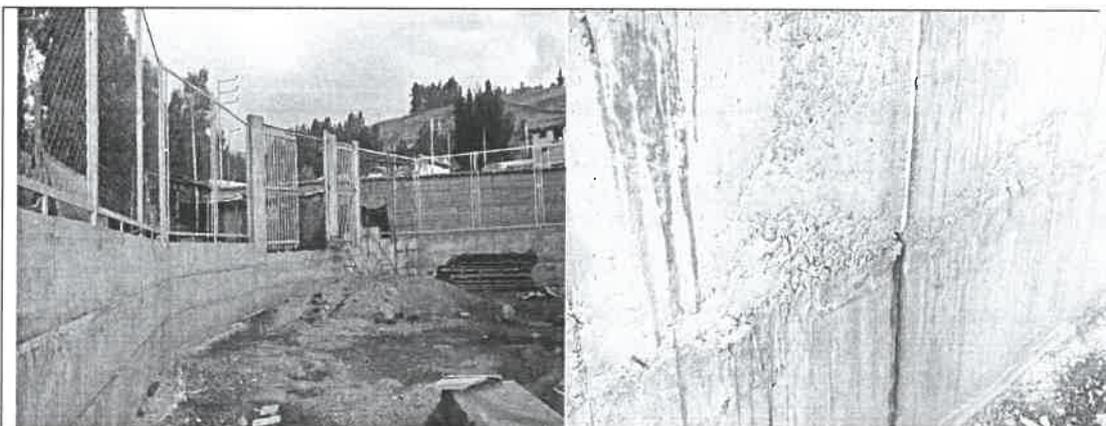
De la Inspección física realizada el 16 de abril de 2021, se advierte que el Contratista, realizó el proceso constructivo deficiente, observándose cangrejeras a lo largo del muro de contención para el cerco perimétrico, tal como se detalla en las siguientes fotografías:

Fotografía n.º 8: La vista del muro de contención perimetral lleno de cangrejeras

Fotografía n.º 9: La vista muestra cangrejeras en el muro de contención., para la colocación del cerco perimétrico.

La situación adversa descrita, podría generar el deterioro prematuro de las estructuras, afectando la vida útil y la calidad del IOARR.

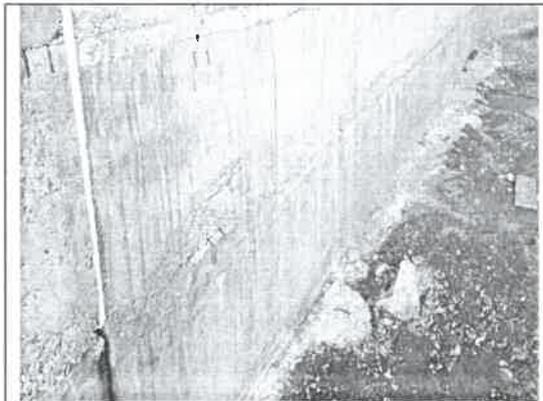
Fotografía n.º 10: La vista muestra cangrejas del muro de contención perimetral.

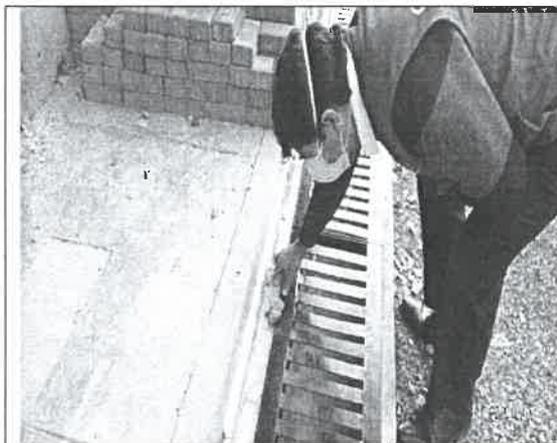
Asimismo, se ha observado que la calidad del concreto a lo largo de las paredes del canal del sistema de drenaje pluvial se está cuarteando y descascarando; lo cual se muestra en las siguientes fotografías:

Fotografía n.º 11: Vista muestra cuarteamiento y descascamiento del concreto en la pared de concreto del drenaje pluvial,

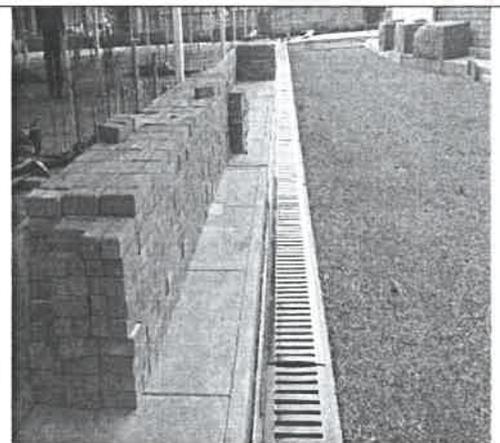
Fotografía n.º 12: Vista cuarteamiento del concreto a lo largo del drenaje pluvial.

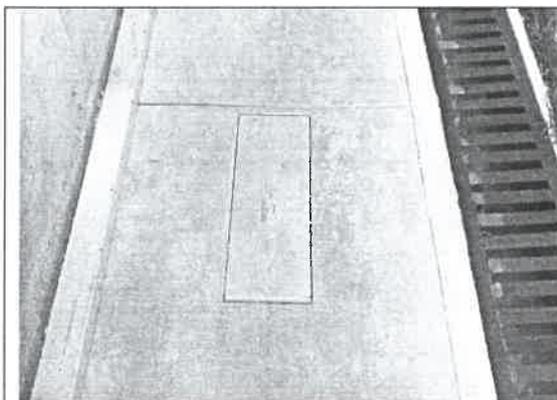
También, se observó que las tapas del sistema sanitario han sido ejecutadas de metal incumpliendo lo establecido en el expediente técnico; en el cual estipula que deberá ser de concreto armado.

Fotografía n.º 13: Vista muestra tapa metálica en el sistema de desagüe del IOARR

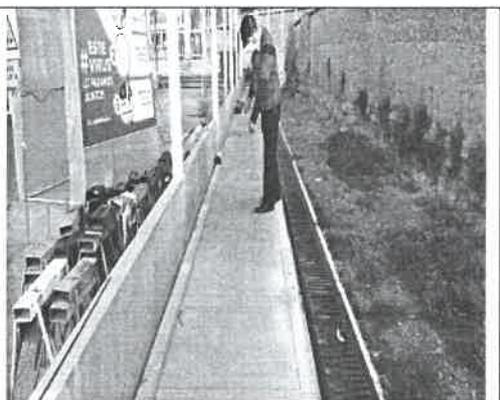
Fotografía n.º 14: Vista muestra la colocación de tapas metálicas a lo largo de las veredas.

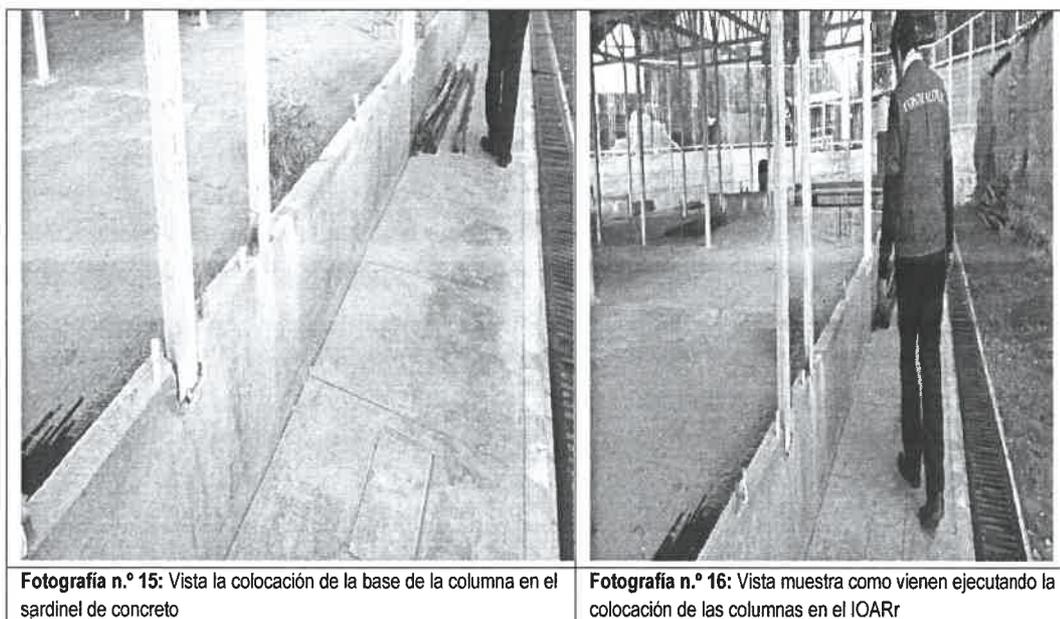
Finalmente, se observó la colocación de las columnas de tubo rectangular a lo largo de la estructura, no es la correcta ya que el sistema de confinamiento de la estructura se debe realizar en la base de la estructura más no en el sardinel, tal como aparece en las imágenes siguientes:

Fotografía n.º 15: Vista la colocación de la base de la columna en el sardinel de concreto

Fotografía n.º 16: Vista muestra como vienen ejecutando la colocación de las columnas en el IOARR
