**INFORME DE HITO DE CONTROL  
N° 048-2021-OCI/5332-SCC**

**“EJECUCIÓN DE LA OBRA: CONSTRUCCIÓN Y  
MEJORAMIENTO DE COMPLEJO DEPORTIVO  
RECREACIONAL EN EL A.H. SAN PEDRO, PROVINCIA DEL  
SANTA – ANCASH – SALDO DE OBRA ADECUADO AL  
PROTOCOLO SANITARIO COVID-19, SNIP N° 135768”**

**HITO DE CONTROL N° 2 – EJECUCIÓN DE LA OBRA**

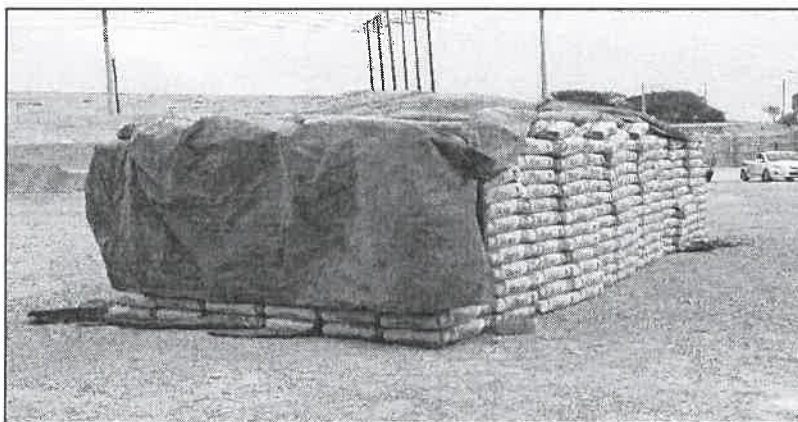
IMAGEN N° 1

De acuerdo al acta de inspección física a la obra suscrita el 24 de noviembre de 2021, se ha constatado que el contratista no viene ejecutando la partida 01.01.02: Oficina, almacén y caseta de guardianía lo que podría ocasionar el deterioro y contaminación de los materiales y en consecuencia la mala calidad de la obra al utilizar dichos materiales, tal como se puede observar en la imagen siguiente:

VISTA DEL ÁREA DONDE SE ALMACENA EL CEMENTO

Al respecto, los materiales deberán almacenarse en obra de manera de evitar su deterioro y su contaminación en concordancia con lo señalado en el numeral 3.6.1 del capítulo II de la norma E.060 Concreto Armado del Reglamento Nacional de Edificaciones. Asimismo, en el literal b) del numeral 3.6.2 del mismo capítulo y norma señala: *"El cemento en bolsas se almacenará en obra en un lugar techado, fresco, libre de humedad, sin contacto con el suelo. Se almacenará en pilas de hasta 10 bolsas y se cubrirá con material plástico u otros medios de protección."* En ese sentido como se puede advertir en la imagen n.° 11 no se está almacenando adecuadamente el cemento.

De la situación expuesta, se advierte que el contratista no viene implementando la partida de oficina, almacén y caseta de guardianía para la obra a pesar que se ha valorizado y pagado lo que podría ocasionar el deterioro y la contaminación de los materiales y en consecuencia una mala calidad de obra al utilizar dichos materiales, además de una posible afectación económica a la Entidad.

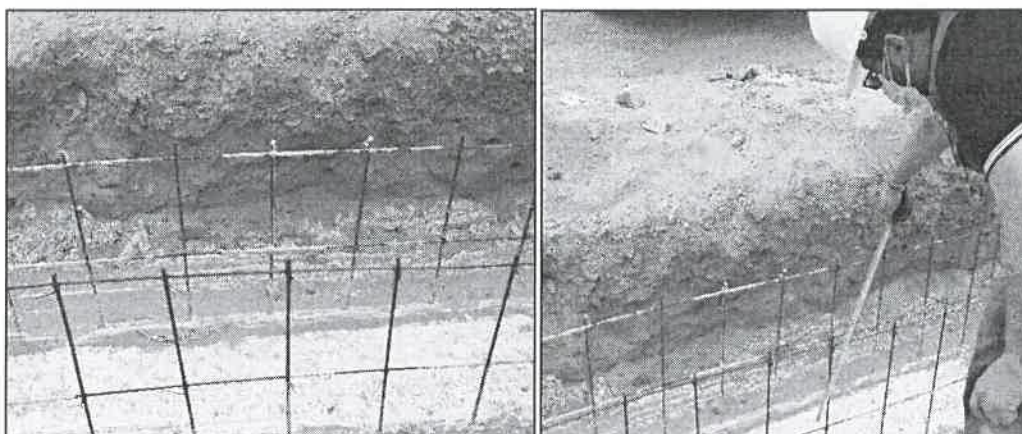
Por otro lado, se observó presencia de oxido en los aceros de refuerzo utilizados para la construcción de los drenajes de la cancha deportiva, lo que podría ocasionar fallas en la estructura y disminución de la vida útil de la infraestructura, tal como se observa en las imágenes siguientes:

**IMÁGENES N°s 12 y 13**  
**CONSTRUCCIÓN DE DRENAJE CON ACERO CORRUGADO DE 3/8" OXIDADO**
