**INFORME DE HITO DE CONTROL  
N° 033 -2021-OCI/ 5334-SCC**

**EJECUCIÓN DE LA OBRA: “MEJORAMIENTO Y  
AMPLIACIÓN DEL SERVICIO EDUCATIVO DE LA I. E.  
N° 40616 - CASIMIRO CUADROS I, DISTRITO DE CAYMA -  
PROVINCIA DE AREQUIPA - REGIÓN AREQUIPA”**

**HITO DE CONTROL N° 2 – EJECUCION DE LA OBRA AL  
MES DE OCTUBRE DE 2021**

**PERÍODO DE EVALUACIÓN DEL HITO DE CONTROL:  
DEL 15 AL 25 DE NOVIEMBRE DE 2021**

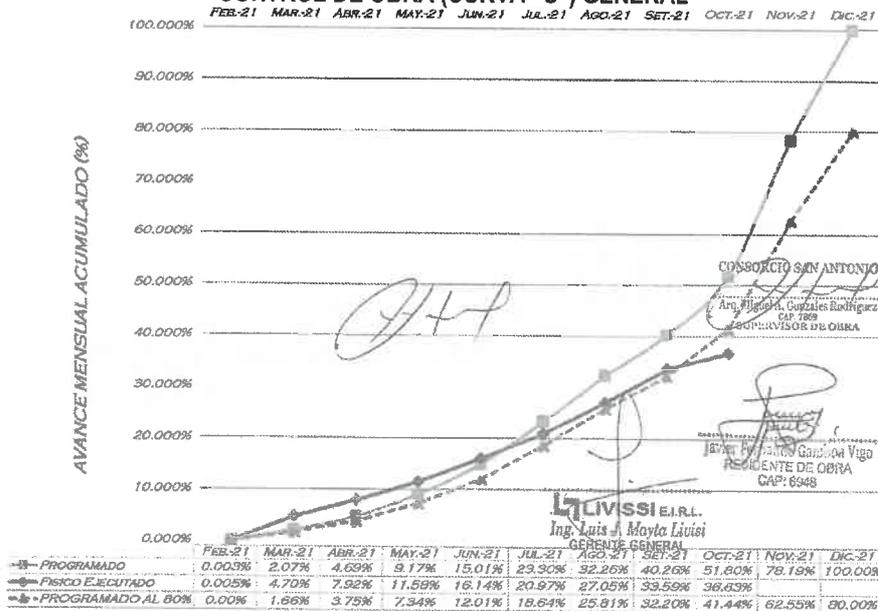
**IMAGEN N° 2  
CONTROL DE OBRA (CURVA "S") GENERAL**

De la revisión al banco de proyectos de inversión, se advierte que en el formato n.º 12-B se registró el control de obra con curva "S", indicando que, para el mes de octubre, correspondía un avance programado de 51.80%, sin embargo; la fecha de culminación del proyecto está prevista para el 26 de diciembre de 2021, tal como se muestra a continuación:

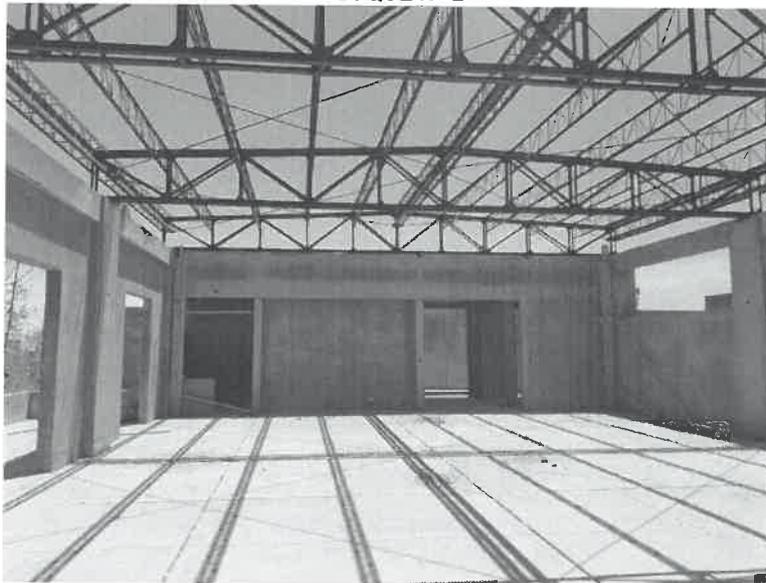
IMAGEN N° 3  
BLOQUE N° 2

- En el bloque n.° 1. En laboratorio falta colocar piso, pintura, puertas, ventanas, tarrajeo en exteriores.
- En el bloque n.° 2: Falta colocar la cobertura metálica, el cerramiento lateral en techo, ladrillos, tarrajeo, pinturas, puertas y ventanas, situación que se muestra en la siguiente imagen:

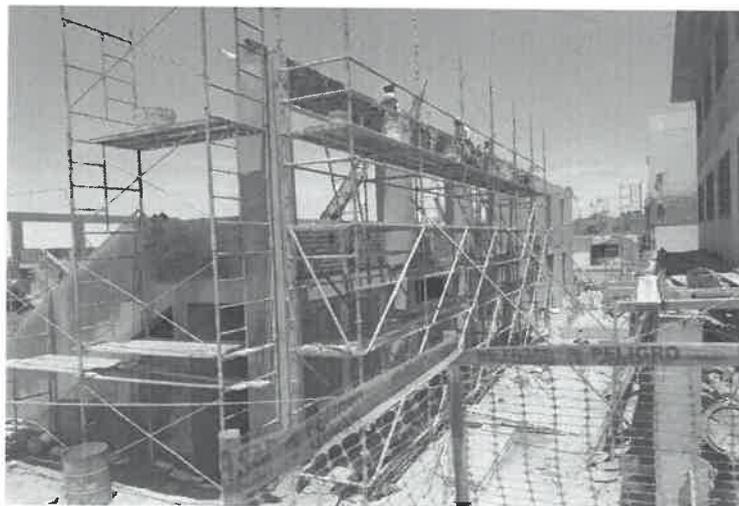
IMAGEN N° 4  
BLOQUE N°3

- En el bloque n.º 3: Falta tarrajeo en exteriores y columnas, vaciado de piso de concreto con resistencia  $f_c=175 \text{ kg/cm}^2$ . y la cobertura en arco techo para la plataforma; así como los trabajos de pintura, instalación de barandas, puertas y ventanas; encontrándose este bloque como se muestra en la siguiente imagen:

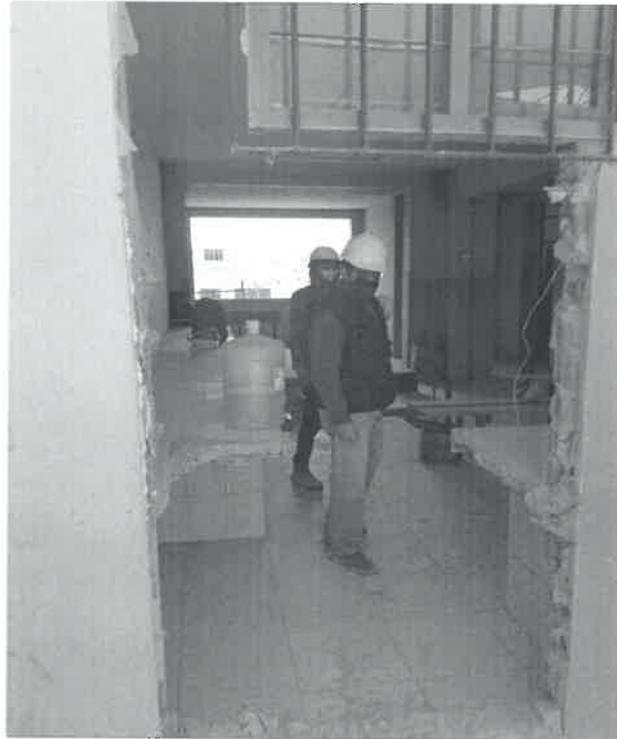
IMAGEN N° 5  
BLOQUE N.º5

- En el bloque n.º 4; En el comedor falta cerramientos, la colocación del zócalo  $h=1.80 \text{ m.}$ , trabajos de pintura; así como, la instalación de aparatos sanitarios y eléctricos.
- En el bloque n.º 5, falta tarrajeo de exteriores, interiores, vaciado de contrapiso, piso cerámico, muros de sogá y de cabeza en eje H, además de acabados y apertura de vanos para puertas y ventanas, situación que se muestra en la siguiente imagen:

Cabe indicar que en la escalera de bloque n.º5, falta techo aligerado en último nivel.

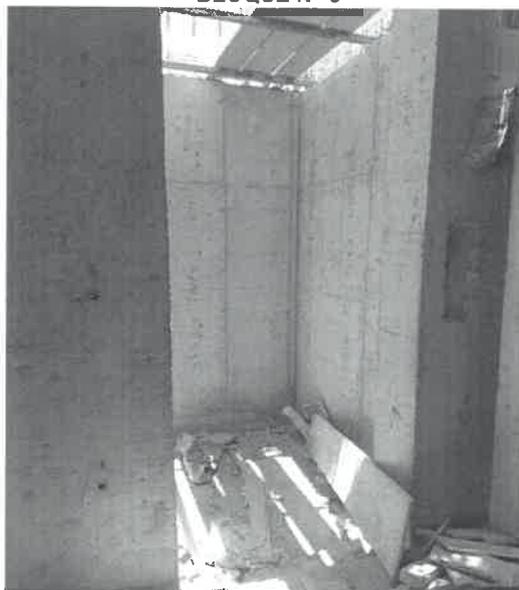
IMAGEN N° 6  
BLOQUE N° 6

- En el bloque n.º 6: La caja de ascensor se encuentra a nivel de casco faltando los acabados, al respecto el residente de obra indicó que el ascensor está en proceso de instalación. Lo indicado se muestra en la siguiente imagen:

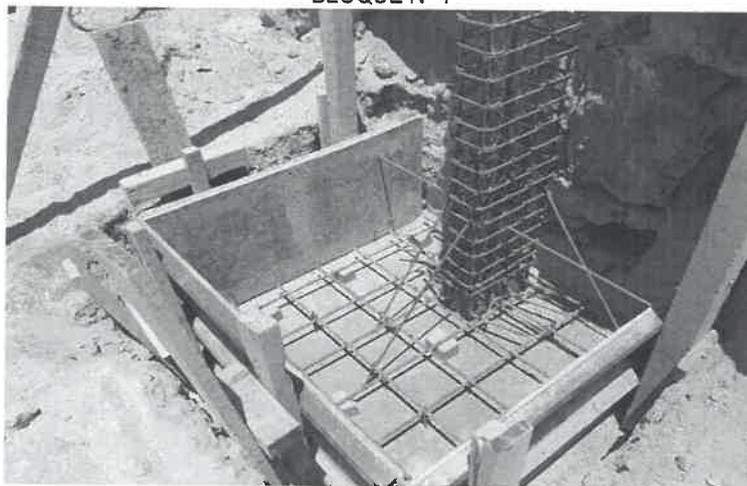
**IMAGEN N° 7**  
**BLOQUE N° 7**

- En el bloque n.º 7: Falta vaciado de columnas y de zapatas, además de los trabajos de arquitectura.

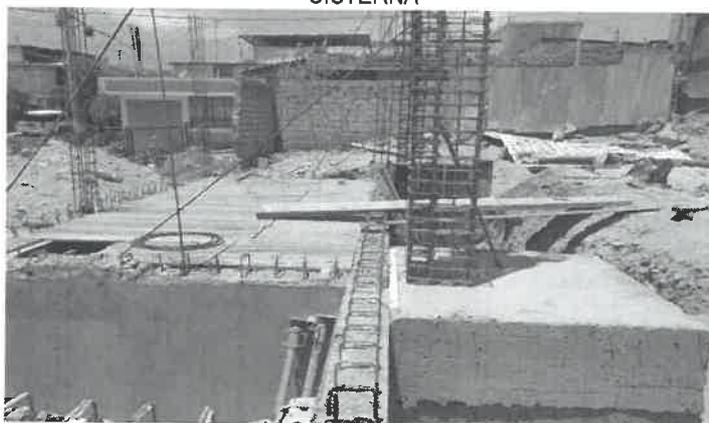
**IMAGEN N° 8**  
**CISTERNA**

- En bloques n.ºs 8, 9 y 10, la meta física de la obra consiste en equipamiento y mobiliario y data. A la fecha se está implementando la red de data para lo cual se viene picando pisos y muros.
- Obras exteriores: Faltan 4 metros de la rampa n.º 1, y las rampas n.ºs 2 y 3 integralmente; la gradería n.º 1 se encuentra a nivel de muros y falta gradería n.º 2 en estrado y escenario.
- El puente peatonal n.º 1: Falta ejecutar trabajos por encontrarse en zona de maniobras.
- En el puente peatonal n.º 3 falta contrapisos y pinturas (parte del bloque 5)
- En todos los bloques faltan equipamiento y mobiliario.
- Cisterna: Se encuentra a nivel de casco gris y tarrajeo, encofrado para vaciado de techo.
