**INFORME DE HITO DE CONTROL**  
**N° 023-2021-OCI/5336-SCC**

**EJECUCIÓN DE OBRA:**  
**“CONSTRUCCIÓN DEL SALDO DE OBRA DEL HOSPITAL II-1**  
**SAN IGNACIO”**

**HITO DE CONTROL N° 1**  
**VALORIZACION DE OBRA N° 02**

**PERÍODO DE EVALUACIÓN:**  
**DEL 2 AL 15 DE SEPTIEMBRE DE 2021**

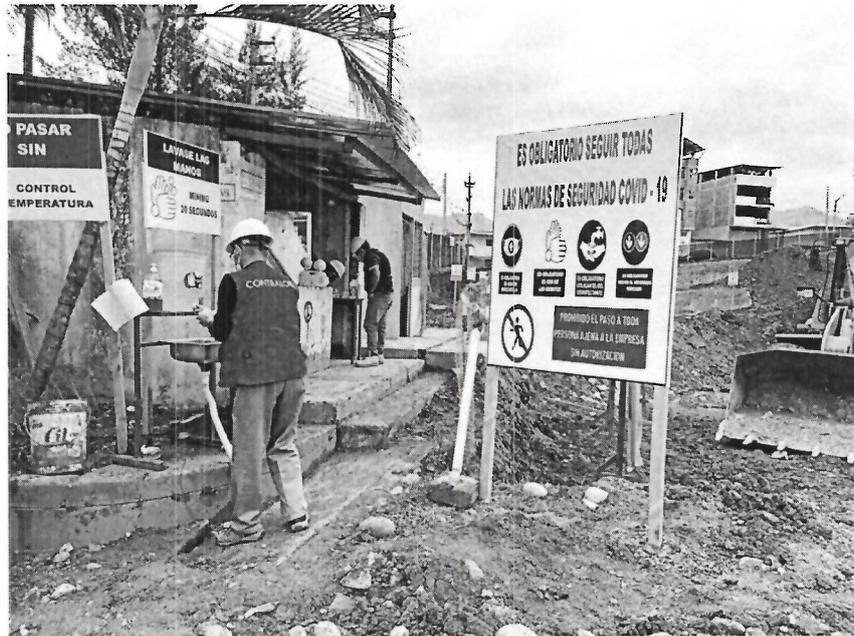
- d) Con respecto a la implementación del Plan Covid 19 y dotación de Equipos de Protección Personal, a la fecha de la visita, se ha constatado que la empresa Contratista ha implementado al ingreso de la obra, una cabina de control de temperatura, saturación con pulsoxímetro, agua, jabón y alcohol en gel, además existen letreros anunciando el cuidado a tener en cuenta, tanto para el personal propio como para el personal de la Supervisión y personas visitantes, de acuerdo a los "Procedimientos Obligatorios de Prevención de Covid 19" contenidos en el "Plan para la Vigilancia, Prevención y Control del Covid 19 en el Trabajo", cuyo cumplimiento fue verificado y mencionado en el "Acta de Inspección Física".

Imagen 1.- En el ingreso a la obra se encontró implementado el Plan Covid 19 para el personal propio y visitantes

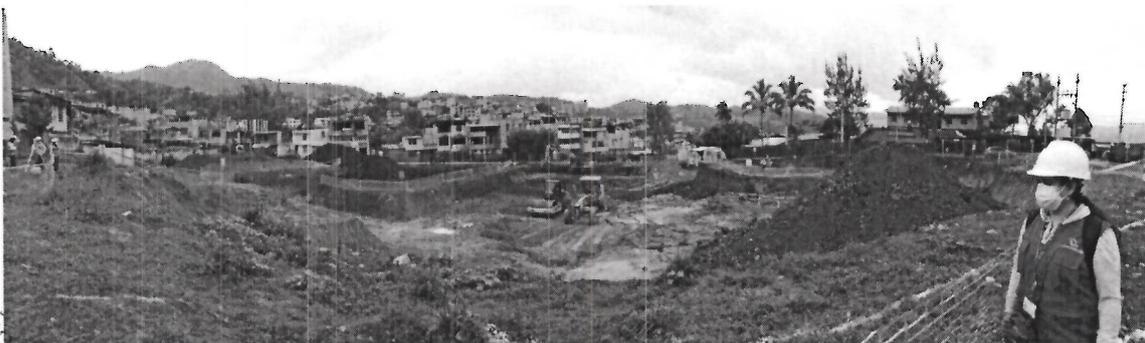
Respecto al avance físico de la obra y de acuerdo a lo programado, en el mes de agosto debió alcanzar 0,58%; pero solamente se ejecutó un 0.53%; por tanto, la obra se encuentra con un retraso de 0.05% respecto de lo programado.

Finalmente es de precisar que, de la revisión a los documentos emitidos por el contratista y supervisión de obra en relación a las valorizaciones de obra, así como de la visita de inspección efectuada a la obra se ha determinado que, a la fecha se vienen ejecutando trabajos de movimiento de tierras y que ello es concordante con el cronograma actualizado.

Imagen 02.- Vista panorámica de la obra en la fase de movimiento de tierras
