INFORME DE ORIENTACIÓN DE OFICIO
N° 027-2021-OCI/5338-SOO

**SERVICIO DE “MANTENIMIENTO PERIÓDICO DE LA RED
VIAL DEPARTAMENTAL NO PAVIMENTADA HV-100:
TRAMO: EMP.PE-3S (IZCUCHACA) – ACRAQUIA, (KM
0+000 AL KM 32+000) – MULTIDISTRITAL – TAYACAJA –
HUANCABELICA”**

PERIODO: DEL 10 AL 16 DE JUNIO DE 2021

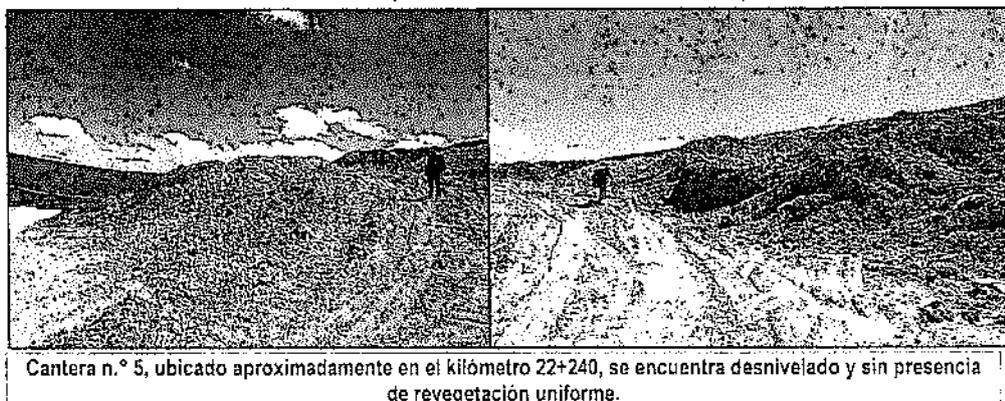
Panel Fotográfico n.º 1
Cantera n.º 5 (Norte: 8624085.64, Este: 505620.98)

No obstante, durante la visita de inspección física⁴ realizada el 10 de mayo de 2021 y plasmado en el informe técnico n.º 008-2021-CG/GRHV-HJPO de 15 de junio de 2021, se advierte que tres (3) canteras establecidas en el expediente técnico, se encuentra desniveladas y no presentan revegetación uniforme, tal como se muestra a continuación:

En tal sentido, las canteras n.ºs 3, 4 y 5, ubicadas en los kilómetros 12+900, 19+000, 22+240 aproximadamente, se encuentran desniveladas y no presenta la revegetación uniforme, vulnerando las especificaciones técnicas del expediente técnico aprobado con Resolución Directoral Regional n.º 148-2020/GOB.REG.-HVCA/DRTC de 24 de agosto de 2020; que establece para el pago se tiene que cumplir las siguientes consideraciones en las especificaciones técnicas: "(...) El pago de la Recuperación Ambiental de Área Afectadas se hará al precio unitario de Contrato, por todo trabajo ejecutado de acuerdo con esta especificación y aceptado a plena satisfacción por el Supervisor. El precio deberá cubrir todos los costos de transporte, relleno, nivelar y revegetar las áreas comprendidas en forma uniforme según lo dispuesto en el proyecto y por el Supervisor, así como la debida disposición de los desechos (...)". (Agregado en negrita es nuestro); en ese sentido, se identificó que, según el expediente técnico, los metrados no ejecutados asciende a 11,200.00 m², tal como se detalla en el cuadro:

Hacer de conocimiento al Titular de la Entidad los riesgos identificados como resultado de la acción simultánea efectuada, con la finalidad que implemente las medidas preventivas pertinentes, que implementen o superen las situaciones adversas comentadas en el numeral IV.

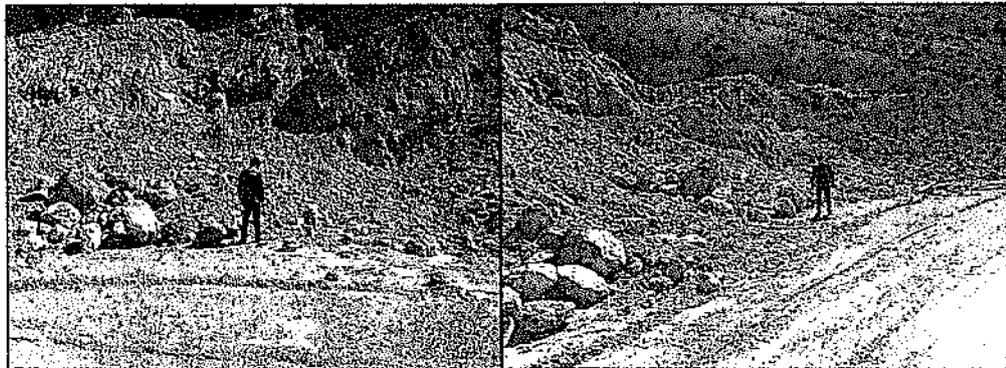
Panel Fotográfico n.º 3
Cantera n.º 3 (Norte: 8620706.90, Est e: 502762.67)

Cantera n.º 3, ubicado aproximadamente en el kilómetro 12+900, se encuentra desnivelado y sin presencia de revegetación uniforme.
